个旧鸡街个旧市九天有色金属有限公司  
“12·30”一般高处坠落事故调查报告

个旧市政府事故调查组  
2026年2月27日

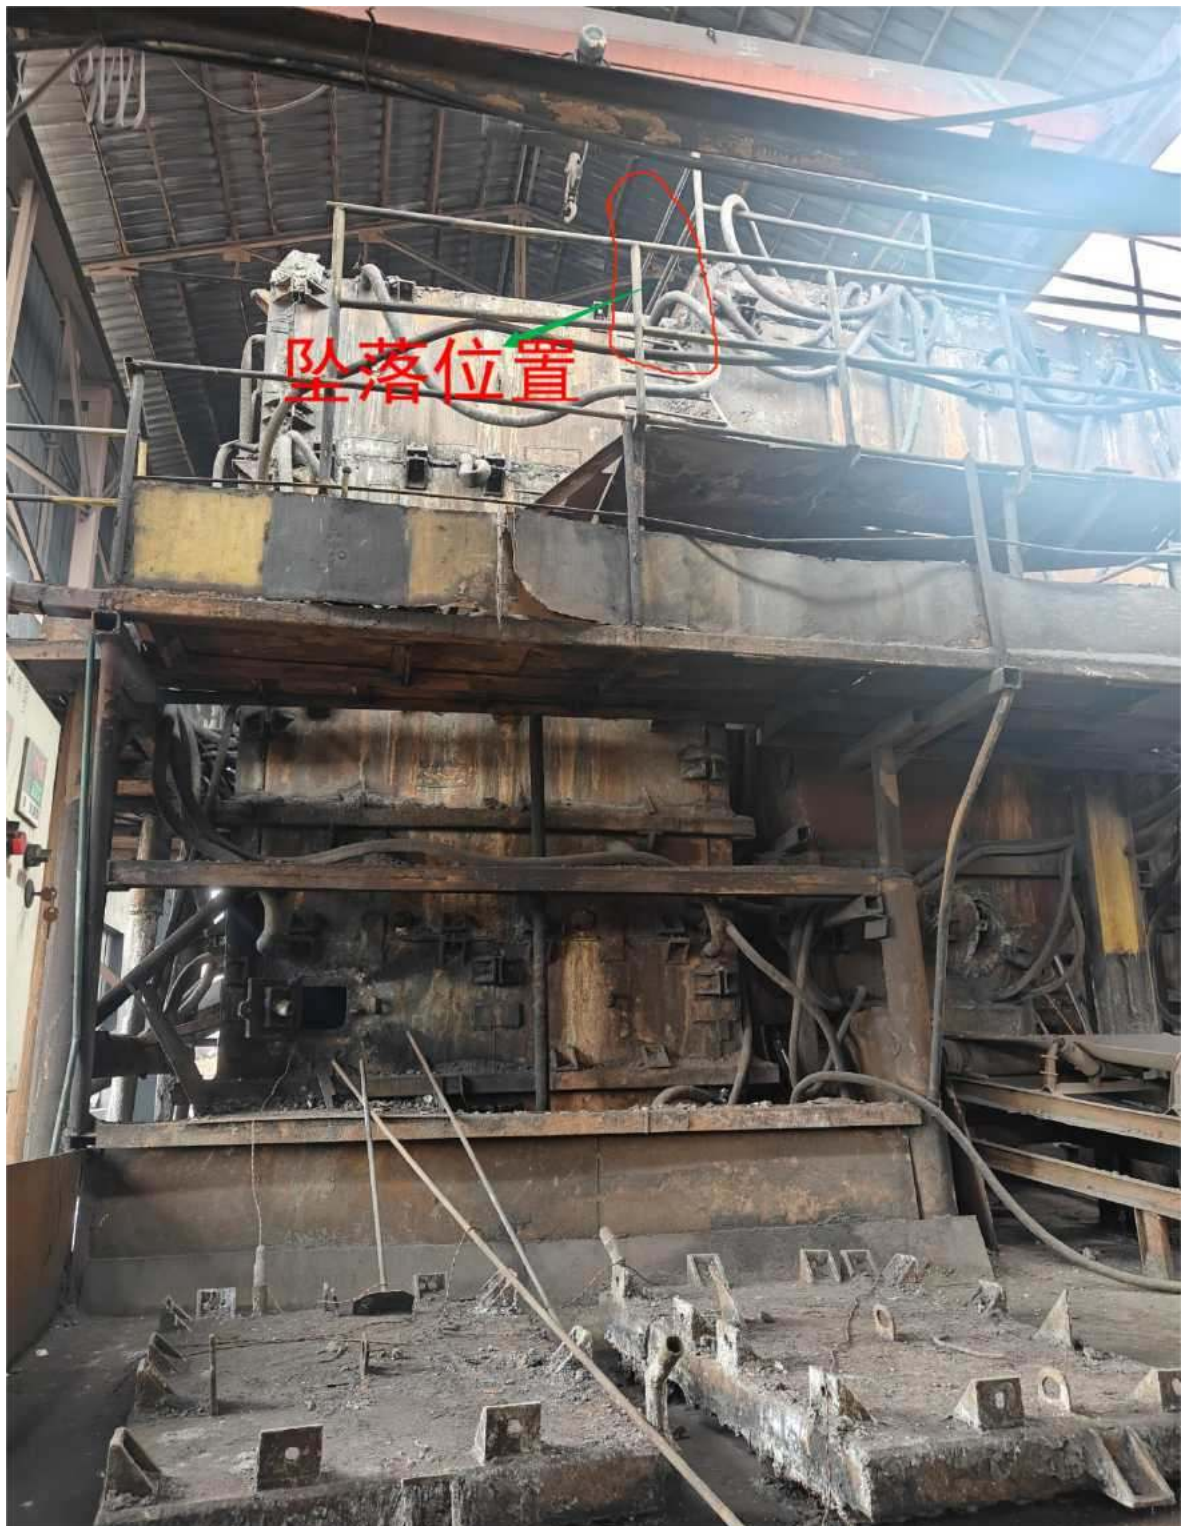
图 1 事故现场：烟化炉

事故现场位于个旧市鸡街镇老虎山腰个旧市九天有色公司烟化炉车间，烟化炉所在厂房南北两侧为实体墙，北侧墙体有一窗户。烟化炉车间总面积 3000 平方米，车间南北两侧各有一开放式通道，烟化炉北侧为水淬池和循环池，南侧依次为沉降室·烟、收尘室·烟和收尘室·鼓，沉降室·烟东侧为两个风机房，沉降室·烟西侧为沉降室·鼓和料场；烟化炉为 2.5m×1.6m×10.9m，由水冷壁系统、受热面结构、气包系统和辅助设备（风口系统、清灰系统、煤粉制备系统）连接烟道组

成。经勘察，烟化炉有两个工作平台用自制铁质扶梯用于通行，第二平台凸高部位有一活动式铁梯用于攀登至烟化炉顶部；在第一工作平台上放有两块烟化炉顶盖，烟化炉敞开的顶部正上方有一单梁吊，吊钩无防脱装置；烟化炉炉底有一坠落的运柴斗，烟化炉外侧地面有更换的风嘴和烟管。

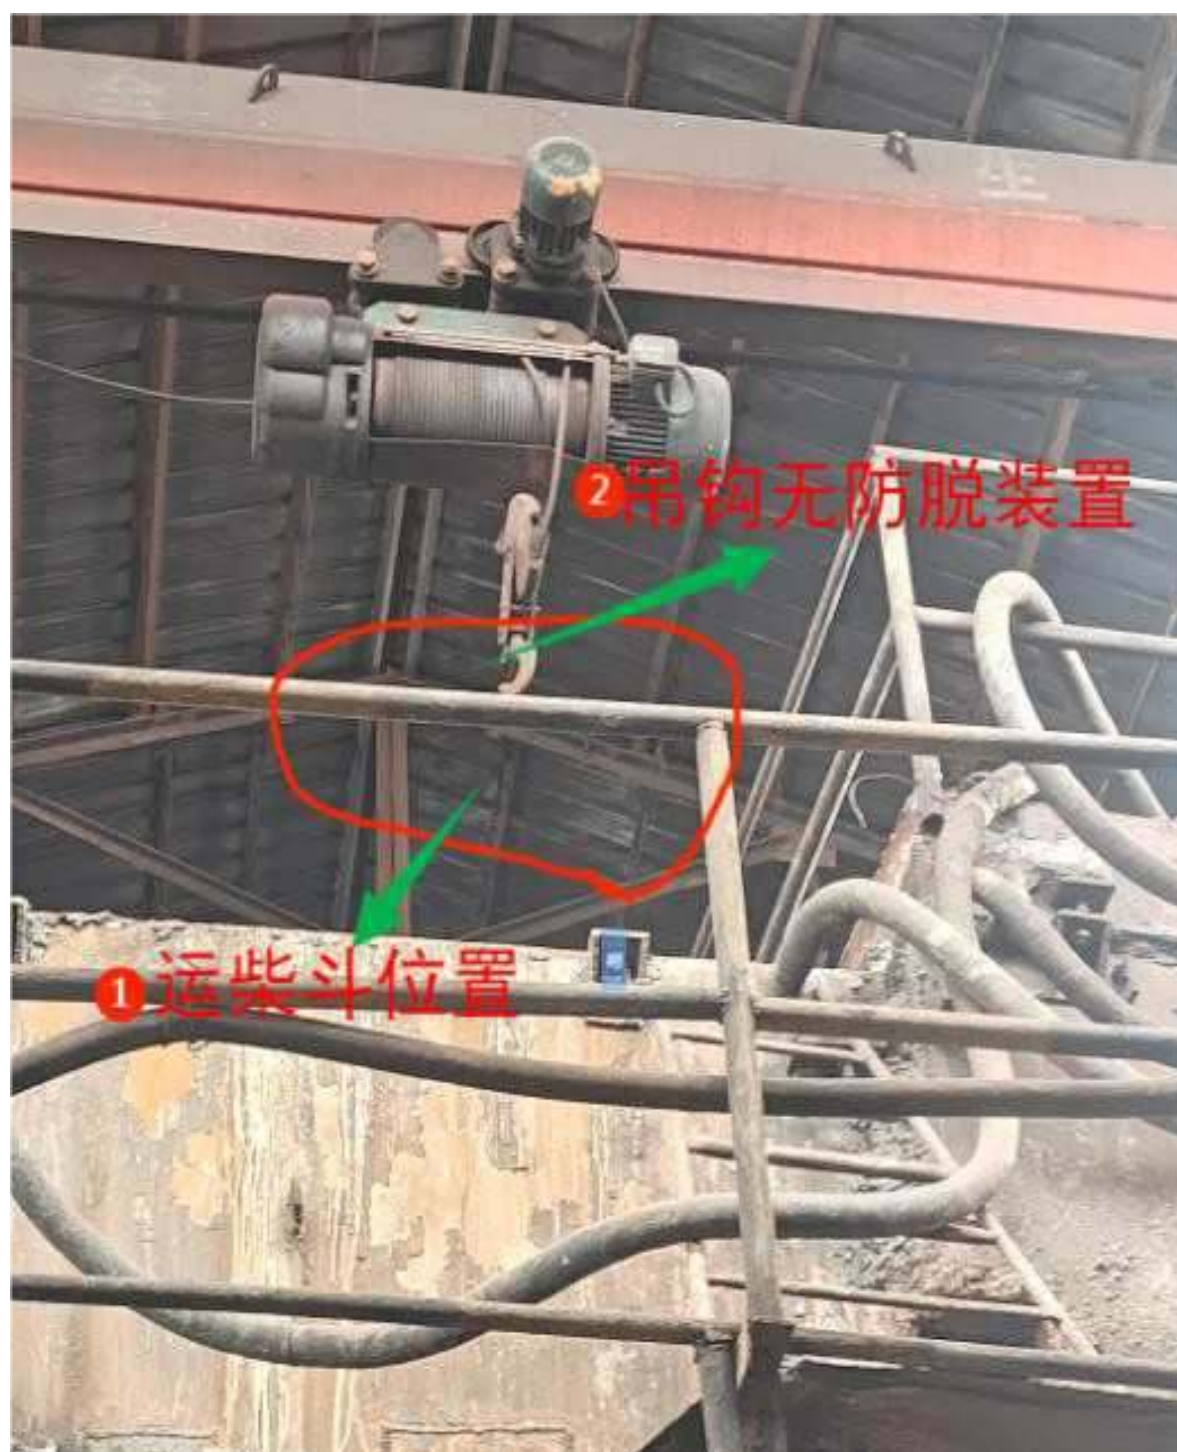
图 2 事故现场：单梁吊

郭某山，未穿戴防坠安全防护装备，爬上敞开的烟化炉顶检修炉子烟道水箱，作业过程中手扶单梁吊吊挂的运柴斗吊链，因单梁吊吊钩无防脱装置，运柴斗吊链圆环从单梁吊吊钩上滑脱，郭某山随运柴斗从烟化炉炉顶坠落，导致事故发生。

要的安全生产知识，存在违章作业行为；三是在烟化炉停炉检修期间，作业现场安全管理缺失，高处作业、有限空间作业现场监护不到位，存在交叉作业的违规行为；四是安全隐患排查不深不细，烟化炉车间单梁吊吊钩无防脱装置。

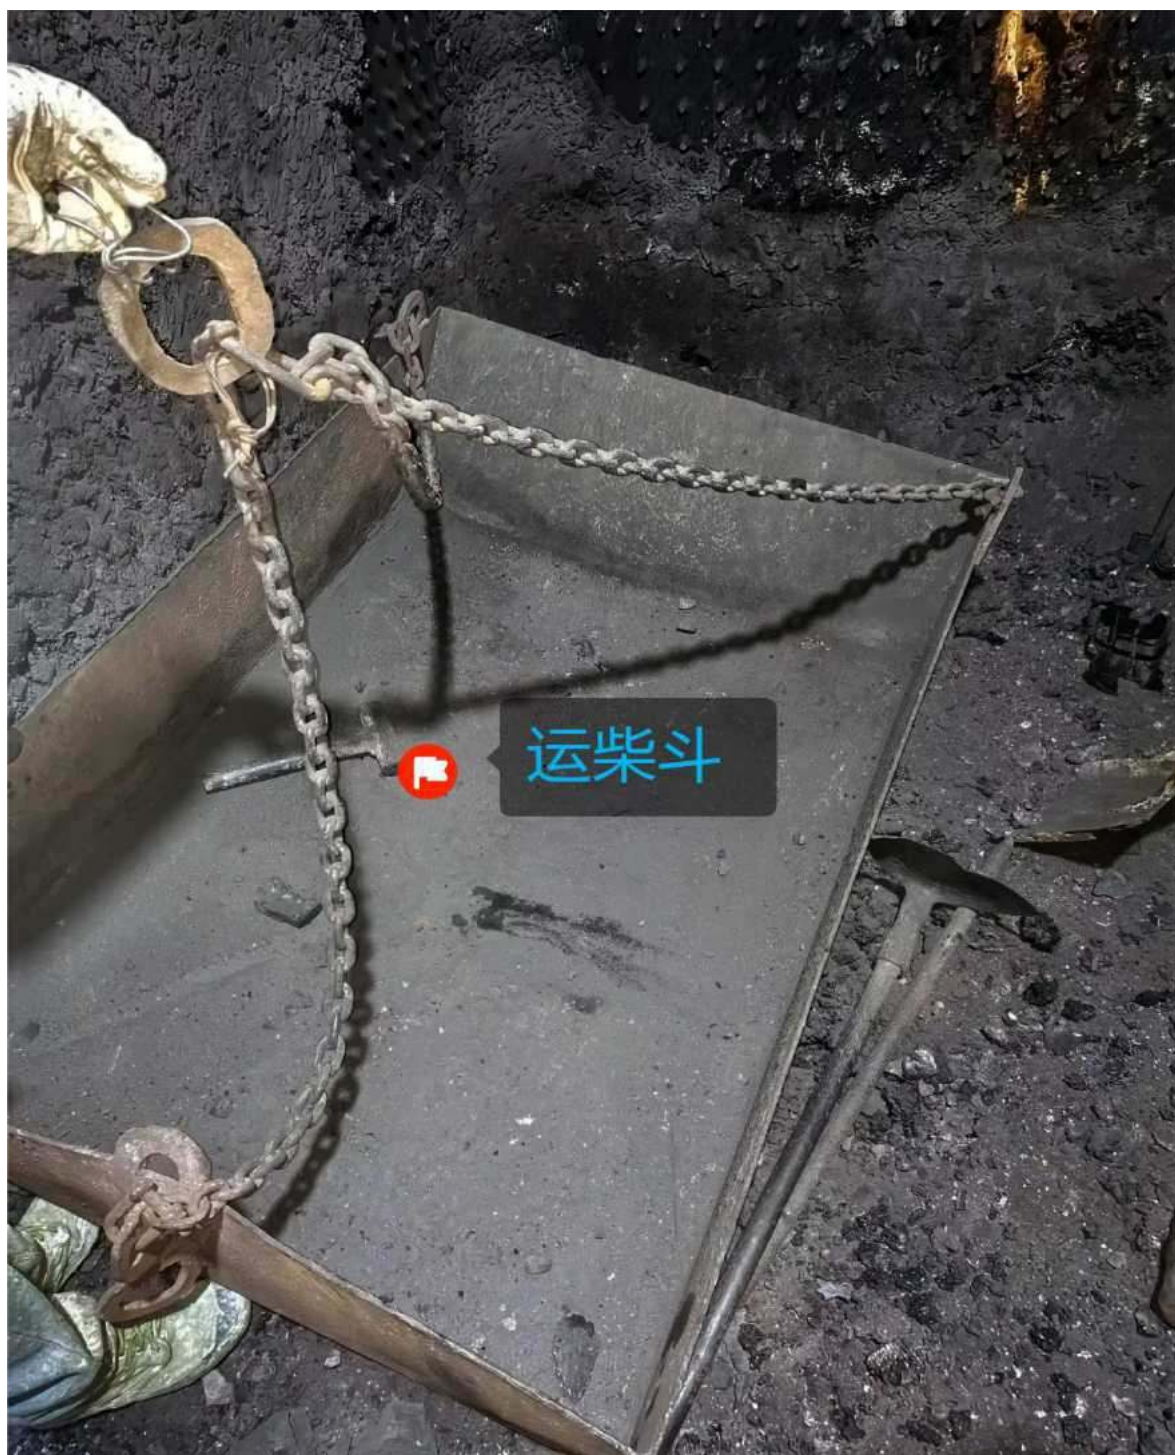
图 5 事故现场：运柴斗

2025 年 12 月 27 日 21 时，九天有色公司烟化炉车间停炉正常检修维护工作，等待炉子冷却，到 29 日上午 8 时开始按照厂长何某安排展开清渣工作，30 日 8 时许烟化炉车间班长朱某山按照厂长何某的指示安排张某甲、张某谋、王某明进行烟化炉壁残渣清理、换煤管和风嘴工作。14 时 30 分许，机修工郭某山<sup>[1]</sup>爬上高 10.9 米敞开的烟化炉炉顶，站在炉顶侧边水箱上，手扶单梁吊吊挂的运柴斗吊链，查看炉子烟道水箱情况，此时运柴斗吊链圆环突然从单梁吊吊钩上滑脱，郭某山随运柴斗一同坠落，并将正在烟化炉内除渣的炉前工张某甲<sup>[2]</sup>砸伤，事故发生。
