山西正大制管有限公司  
“1•16”物体打击一般事故调查报告

侯马市人民政府事故调查组

2024 年 2 月

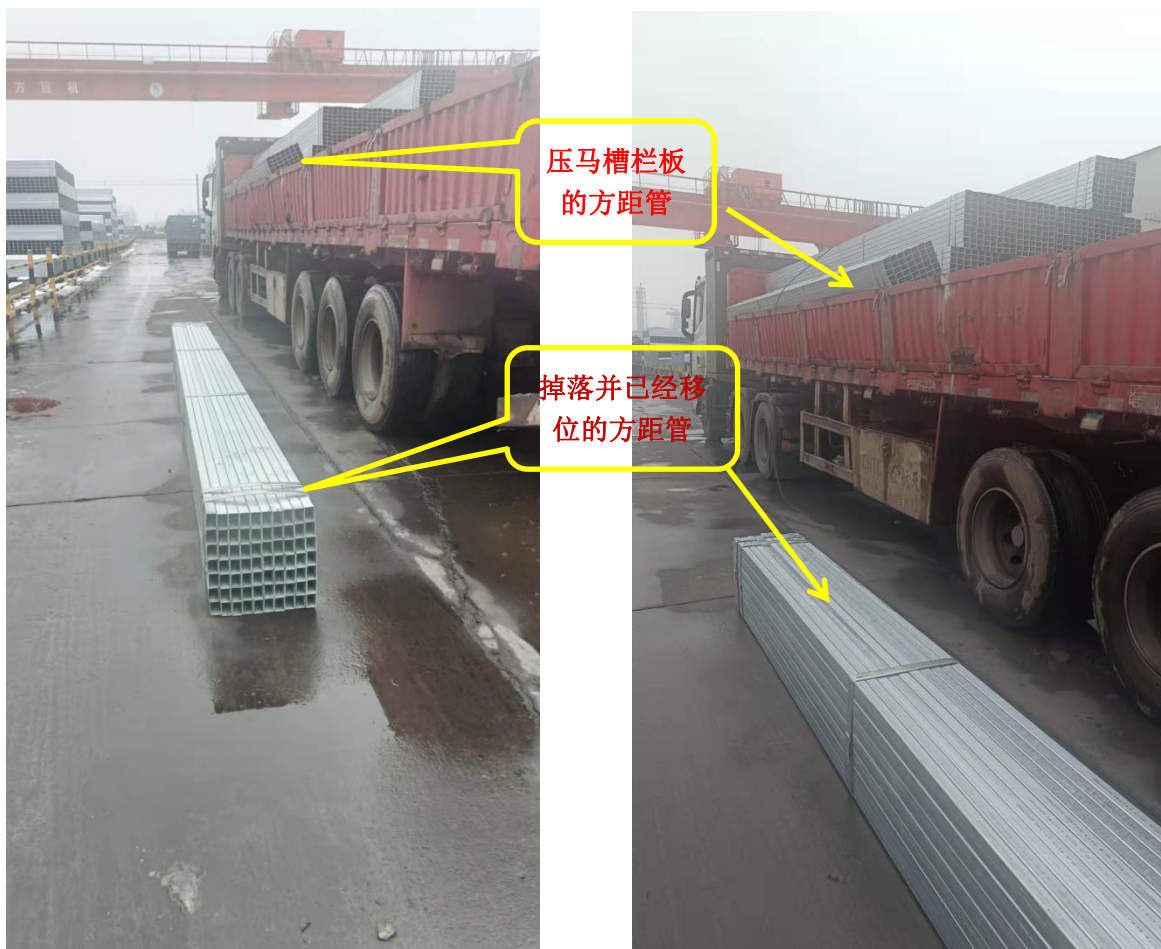
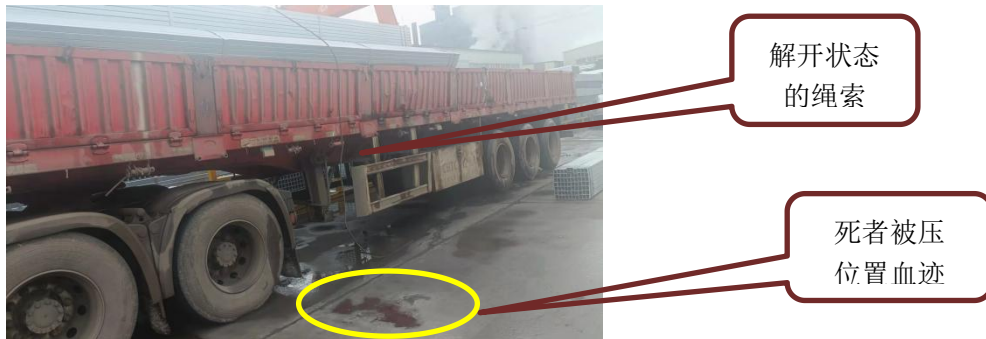
图 1

事发时，事故车辆在露天成品库区 6 号龙门吊吊装区域中间通道，车头朝南靠右停放，地上有掉落的一捆热镀锌方矩管，车厢上一捆方矩钢管斜压在车厢栏板上，靠近车身地面有血迹，血迹位于捆绑物料绳索下方，绳索处于解开状态，具体情况见下图 1-图 3：

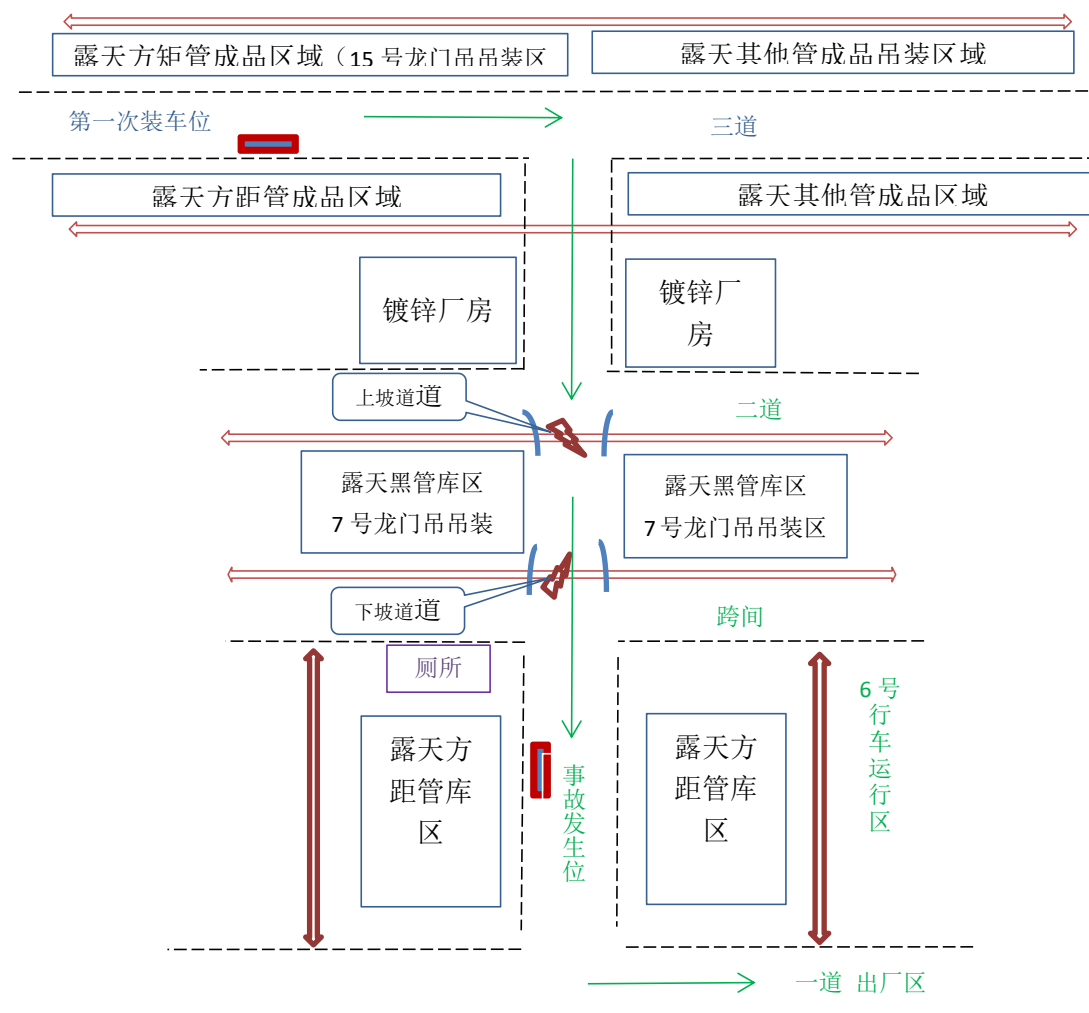
图 4：事故车辆装车后在厂内的行进路径示意图

(1) 2024 年 1 月 16 日凌晨，事故车辆在三道露天成品库 15 号龙门吊吊装区域装车，装车后转场行至南北向大道 6 号龙门吊吊装区域，途经道路情况见下图：（见图 4）。

事故车辆途经一处直角拐弯、一处龙门吊车道轨、2 处有坡道的龙门吊车道轨。现场测量 2 处坡道的长度、高度，通过计算得出，图中第一个坡道为上坡道，坡面角约  $3.5^{\circ}$ ，第二处坡道为下坡道，坡面角约  $2.2^{\circ}$ 。行驶距离测量：三道长 162m，南北大道长 149m，总计 311m。

1.装车转场过程中，由于事发时雨雪天气，热镀锌管成品件表面凝结薄冰，加之转运途经道路存在拐弯、坡道，车辆颠簸，热镀锌管成品件之间产生相对滑动移位，处于失重失稳状态。

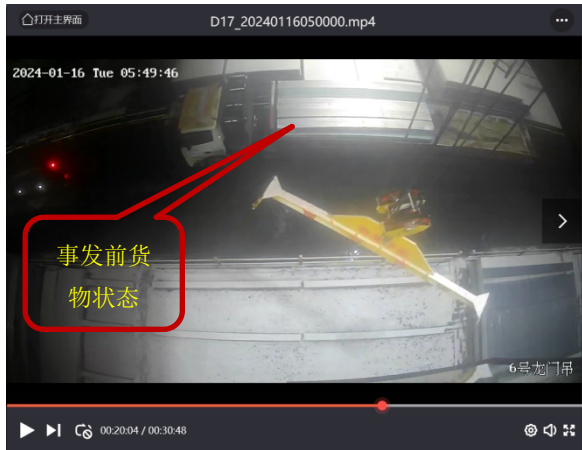
(2) 事故车到达 6 号龙门吊吊装区域后停靠在南北主通道的右行车道。见图 5。事故发生后，一捆方矩管掉落在车辆内侧，死者被压在方矩管下面，一捆方矩管斜靠在车厢内侧的栏板上，6 号天车在起吊移位掉落地面的方管，见图 6。掉落的方矩管移位后放在了车内侧尾部，见图 7。

图 5 事故车方距管未掉落前的状态

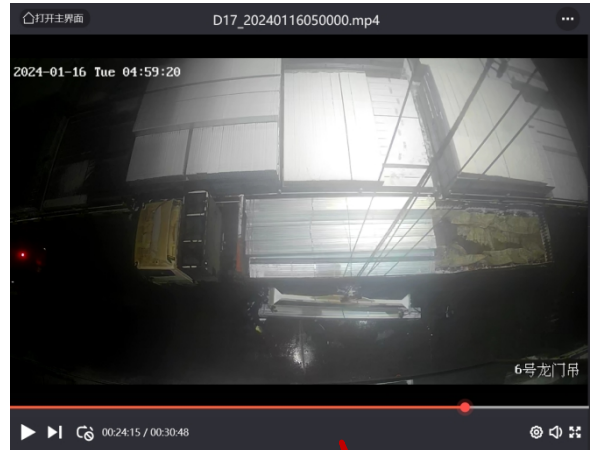
图 6 方距管掉落后的状态

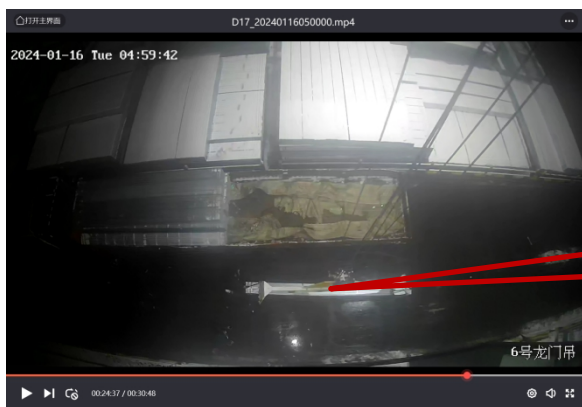
图 7 方距管已经移位
