# 泸州市泸县长欣煤业有限公司“9·26” 机电事故调查报告

2025年9月26日22时53分，泸州市泸县长欣煤业有限公司（以下简称长欣煤业）+190米井底车场掘进工作面发生1起机电事故，造成1人遇难，直接经济损失149.5万元。

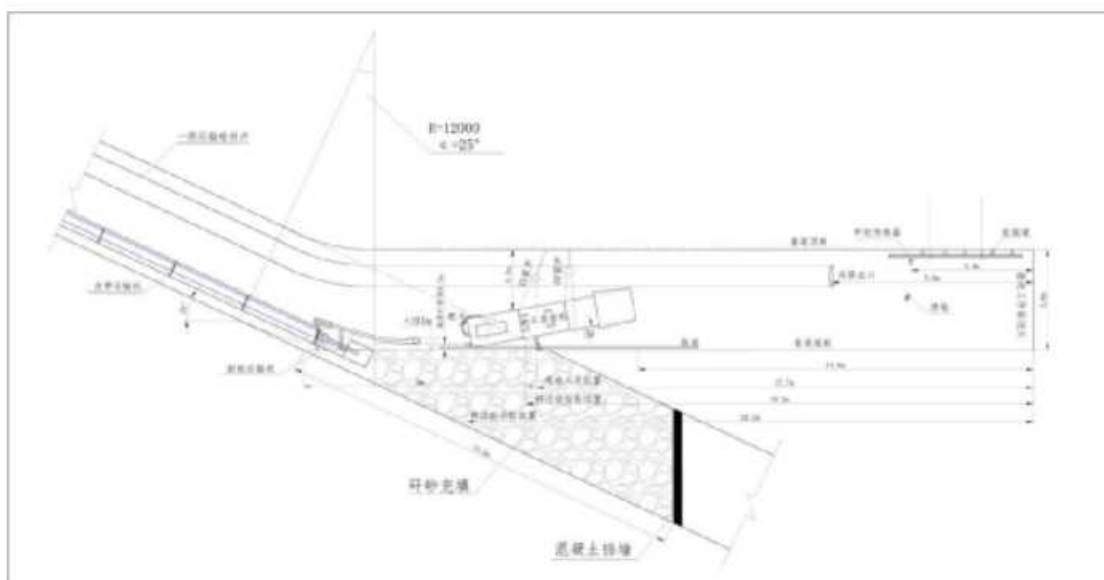
图 1 +190 米井底车场侧视图

1. 2025 年 8 月 22 日，煤矿在一级运输暗斜井底板标高+191 米处以下斜长 15.5 米的位置构筑一道挡矸墙，留设有风窗及返水池，用于向下通风、排水；后在一级运输暗斜井+191 米标高位置开始扩刷暗斜井顶板，使其呈水平状，扩刷长度 9.5 米，扩刷的矸石充填暗斜井挡矸墙以上的巷道，形成 9.5 米长的平台（见图 1）。在探水施钻完工后，于 2025 年 9 月 17 日开口施工+190 米井底车场。

在一级运输暗斜井内采用堆矸方式形成平台后，未能辨识出平台受力易变形下沉，巷道底板薄受力易离层或断裂，在此铺设临时轨道并安装重达 6500 千克的耙装机所带来的安全风险，也未辨识出人工用撬棍前移耙装机、出现问题需人工近距离处理等安全风险；未根据实际情况制定相关的安全管控措施。

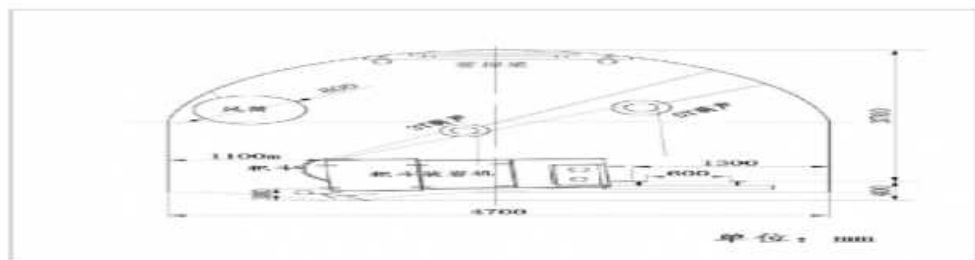
图 2 +190 米井底车场事故点巷道断面图

3. 事故地点距+190 米井底车场掘进工作面迎头 17.7 米，距巷道左帮 1.1 米，现场勘查时，巷道左帮侧底板最低处与巷道右帮侧轨面最大高差达 0.4 米（见图 2），巷道内浮矸多。

铺设的临时轨道为旧轨道，道夹板变形，安设的道夹板紧固螺栓不齐；轨枕安设在浮矸上，底部也未捣实，固定不牢靠，轨枕间距不符合作业规程不大于 0.9 米的规定；左侧巷道底板低于右侧巷道底板，最大高度达 0.4 米；现场管理人员未纠正前移耙装机时耙斗位置错误的安全隐患，也未及时制止盲目处置右后轮卡住问题及人员站位不当的违规行为。

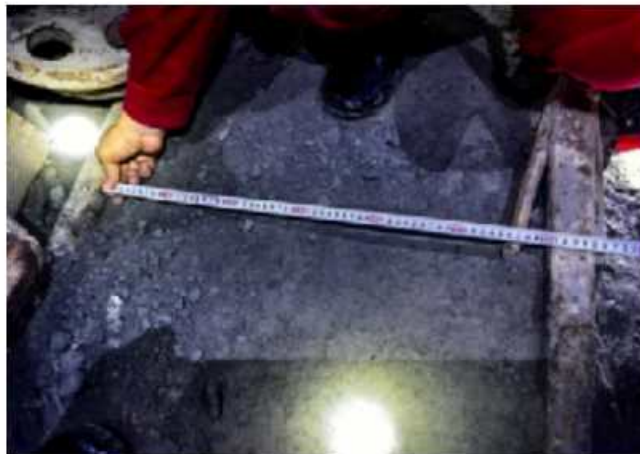
图3 右边轨道变形的道夹板

4. +190 米井底车场掘进工作面安设两段共 10 米长的 22 千克/米轨道，轨距 600 毫米，一段轨长 4 米、靠近迎头一段轨长 6 米，轨道安设在巷道右侧，右轨距巷道右帮 0.7 米，轨道末端距离掘进工作面迎头 11.5 米，两组轨道采用道夹板连接，巷道右方内侧道夹板变形，仅有 1 颗螺栓固定且未紧固（见图 3）。

**1. 轨道铺设不合格。**临时轨道安设在浮矸上，基础不牢，承重后易变形下沉；轨道为旧轨道，锈蚀严重；使用变形的道夹板，一端仅能安设一颗紧固螺栓，安装后其变形突出部位与左侧

轨道间距 560 毫米，低于 580 毫米的最低通过距离；轨枕间距超过作业规程规定的 0.9 米，且部分松动；道床不整洁，有浮矸。

要聚焦大型设备吊装、搬运、固定等关键环节和耙装机安装、使用、迁移等重点工作，加强操作规程、安全技术措施、风险辨识、隐患排查治理等全流程的过程管控；要对铺设的永久及临时轨道进行全面排查整治，不符合要求的必须停止使用；要加强现场管理，耙装机前移必须使用慢速绞车等设备，必须确保所有人员的安全距离；大型在用设备安装、拆卸等作业时，必须使用专用工具进行可靠固定，并安排专人全程监护，严防设备失稳倾倒引发事故。

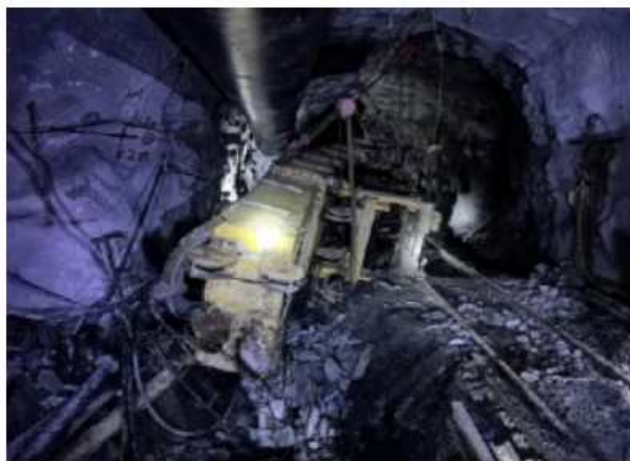
图4 +190 米车场侧翻耙斗装岩机

5. 勘查时，+190 米井底车场掘进工作开口处一台耙斗装岩机向左侧翻在巷道左侧底板（见图 4），耙斗装岩机尾轮距迎头 18.2 米。耙装机上分别系有 3 吨、5 吨葫芦各一个，为施救时所系。

铺设的临时轨道不合格，耙装机耙斗未从卸料槽中移出导致其重心不稳，在撬抬被卡住右后轮的耙装机过程中掉道侧翻，压住左侧站位不当的作业人员，导致事故发生。

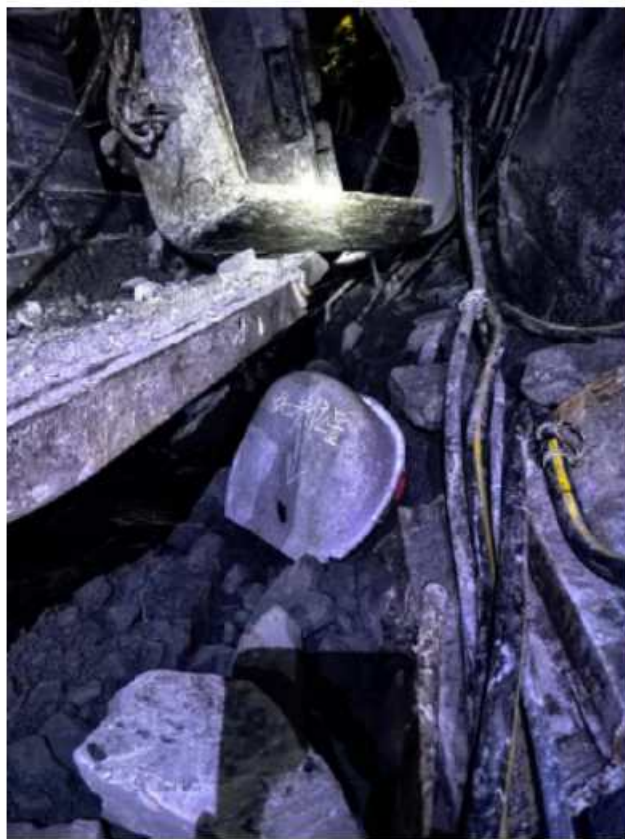
图5 耙装机耙斗及遇难者位置

6. 耙装机耙斗搁置在耙装机卸料槽的位置（耙装机尾部），现场人员介绍，事发后遇难者被压在耙斗位置的卸料槽下方（见图 5）。

**2. 耙装机重心不稳。**作业人员前移耙装机前，未按规定<sup>[1]</sup>将耙斗从卸料槽中移出，致使耙装机重心不稳，前移时台车前轮因受力较轻能通过变形道夹板，但台车后轮受力更重，前移时右后轮被变形道夹板卡住。

**3. 人员站位不当。**作业人员前移耙装机时，其台车右后轮被卡住后，违规<sup>[2]</sup>在耙装机两侧及卸料槽下方使用撬棍移动、抬升耙装机，站位不当。

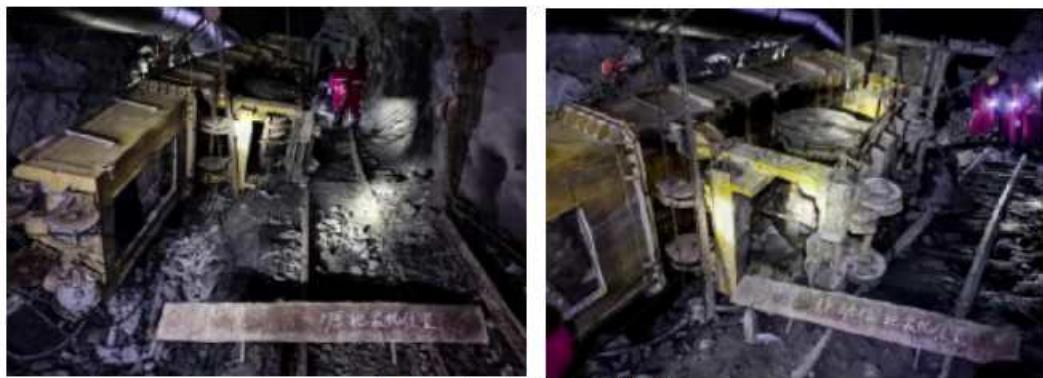
图6 耙装机位移情况

22时51分许，刘某伟、石某水等5人在铺设完临时轨道，利用撬棍将耙装机前移2米后，因耙装机台车右后轮被变形的轨道道夹板卡住不能前行，发现问题后，5人商量继续用撬棍将耙装机抬升后前移。22时53分，刘某伟在耙装机前方观察，雷某泽、鲁某学在耙装机后侧，石某水在耙装机右侧，龙某勇在耙装机左后侧，用撬棍撬动耙装机台车时，耙装机受力越过道夹板后突然掉道并向左侧翻，其卸料槽压住龙某勇胸腹部及双下肢。众人立即前来查看，刘某伟安排现场人员向调度室汇报后，利用葫

7. 据矿方勘查人员介绍，耙装机在安装完毕后，仅在事故当班进行了前移，至事发时，耙装机向前位移了2米（见图6）。

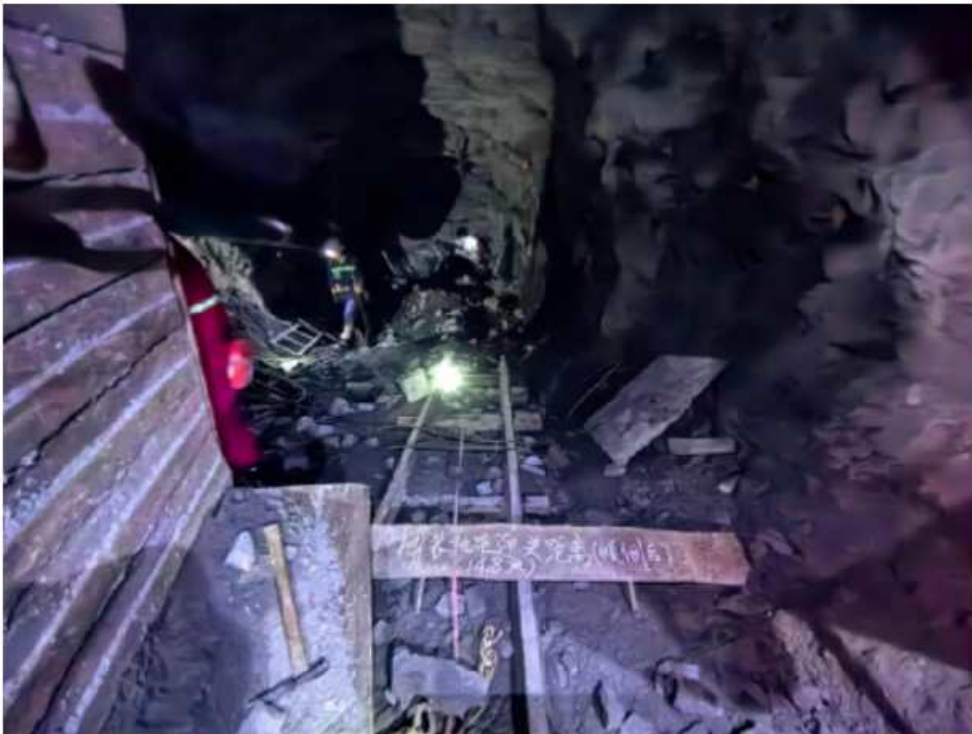
图6 临时轨道

8. 临时轨道安设在巷道底板浮渣上，轨道锈蚀严重且稍有变形，部分轨枕固定不牢，且间距达1.0~1.2米（见图6），道床

浮矸未清理干净。
