## 金安区椿树镇污水管网项目“2021•3•18”坍塌一般生产安全事故调查报告

2021年3月18日上午10时左右，在椿树镇污水管网提升工程广福社区W106-108段发生一起坍塌事故，死亡1人，直接经济损失约74万元。依据《生产安全事故报告和调查处理条例》（国务院令493号）和《安徽省生产安全事故报告和调查处理办法》（省政府232号令）规定，经区政府授权，由区应急局牵头，依法组织区住建局、区公安分局、区总工会等相关人员，并邀请区纪委监委全程参与，联合成立了椿树镇污水管网项目“2021•3•18”坍塌事故调查组。

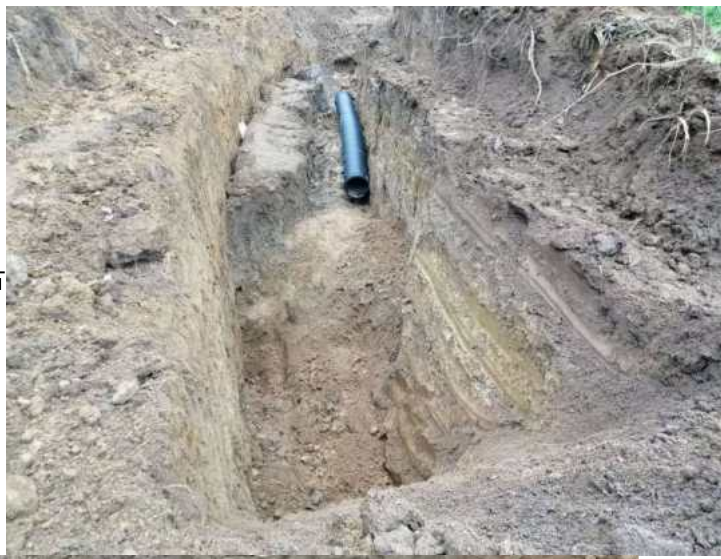
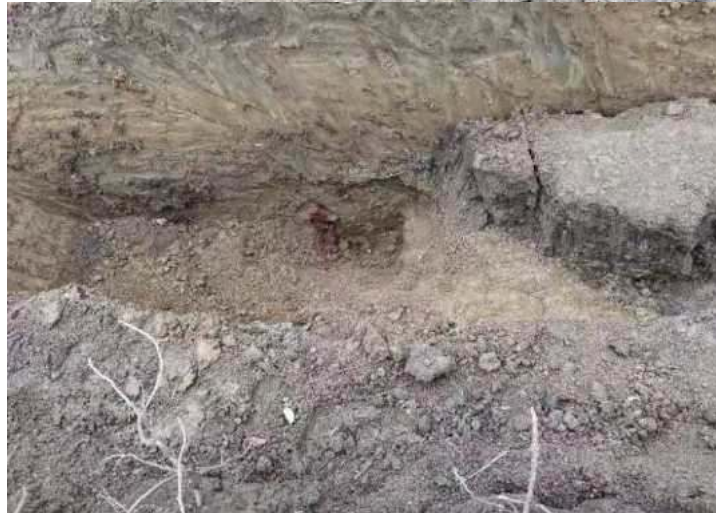
事故现场图片

2021年3月18日上午9时50分左右，在椿树镇污水管网提升工程广福社区W106-108段，张\*德等3名工人正在进行沟  
开挖施工，开挖的沟槽深度约5米，由于沟槽开挖坡度很陡，加之前几日持续降雨，土体含水量较大，沟槽北侧边坡发  
坍塌，施工现场没有防护措施，导致张\*德不幸被坍塌土方淹埋，沟槽内其他2名人员侥幸逃脱。

事故现场位于该项目椿树镇污水管网提升工程椿树村广福社区W106-W108段，该处地形起伏较大。开挖的沟槽为：西走向，沟槽北侧为竹园、南侧为荒地。开挖区域土质情况较差，杂填土较厚。由于当时救人需要，以及18日下午及晚持续降雨，雨量较大（中雨），沟槽塌方较严重，勘查时沟槽已不完全是当初开挖时状态。经现场仔细勘查，该沟槽深度约5.0m~5.5m，沟槽南侧沿沟槽边上方堆放约3.0m高度土方。

2021年3月18日上午，3名作业人员进行该段污水管网施工，由于该段土质差，杂填土较厚，开挖的沟槽较深，深度约5.0m~5.5m，其开挖时未按照国标《给水排水管道工程施工及验收规范》（GB50268——2008）4.3条“沟槽开挖与支护”要求进行放坡或设内支撑，沟槽开挖坡度很陡。加之前几日持续降雨，土体含水量较大，沟槽北侧边坡发生坍塌，沟槽内3名作业人员逃脱，1名作业人员被坍塌土方淹埋，抢救无效死亡。

《给水排水管道工程施工及验收规范》要求在地质条件良好，土质均匀，地下水位低于沟槽底面高程，且开挖深度5m以内，沟槽不设支撑，边坡最陡坡度硬塑粉土为1：0.67（坡顶无荷载）。此事故现场区域污水管道沟槽开挖时部分坡度超过此规定，且土质差，上部杂填土厚，但放坡坡度很小。按施工安全要求，此段如采用放坡开挖，其放坡系数应由设计单位设计确定。

（二）国祯环保公司和安徽力博公司要认真落实安全生产企业主体责任，要加强安全管理人员配备，落实隐患排查治理责任，制定并落实施工安全防范措施；加强员工的安全生产教育培训，提高安全作业意识。同时，要严格落实自身安全生产职责，对于发现存在的安全事故隐患，要立即整改，确保施工安全。

（三）安徽同方公司要认真履行监理职责，对施工现场加强管理，及时开展安全生产检查、督查，对于发现存在的安全生产事故隐患，要督促施工单位立即整改；情况严重的，要责令施工单位停工整改。
