# 高州市长坡镇“5·12”一般触电 事故调查报告

2022年5月12日13时10分左右,在长坡镇宏丰砂石加工场发生一起触电事故,2名工人在焊接施工过程中触电,致一人死亡一人受伤,直接经济损失156万。

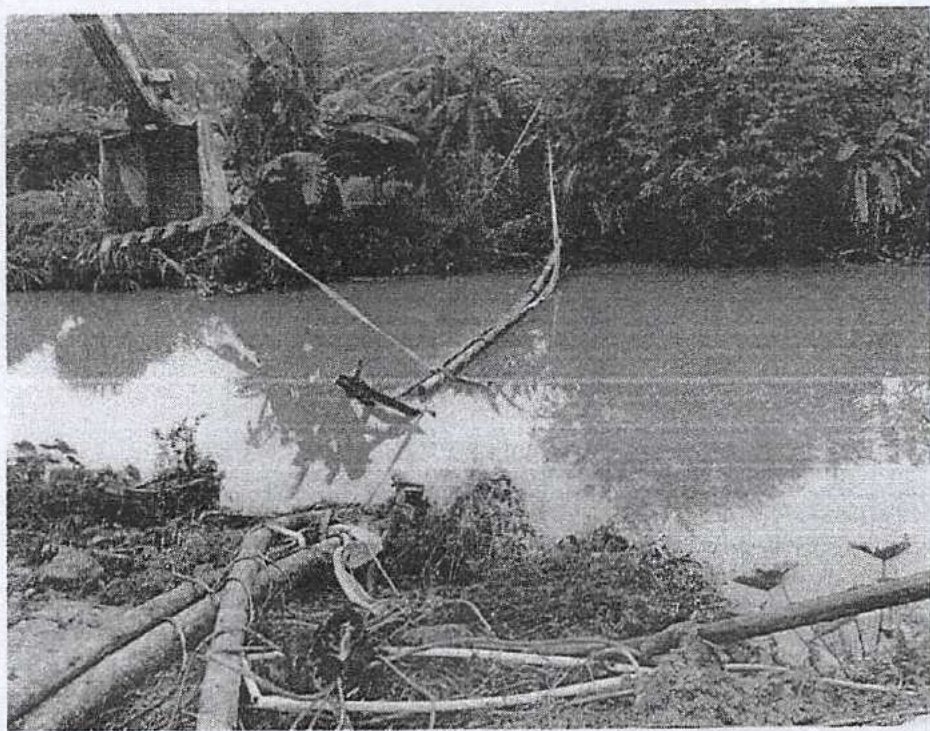
图 1: 事故现场

3. 经事故调查组专家组认定：张■江（死者）在沿跨河管道往岸边走回取铁锤时，把挂在河上铁制三角架上的焊把线拉跌落河中，此时带电的焊把头与在河中行走的张■江构成导电回路，造成触电倒下。伤者李■与死者触电原因一样，刚踏入河中也触电倒下。

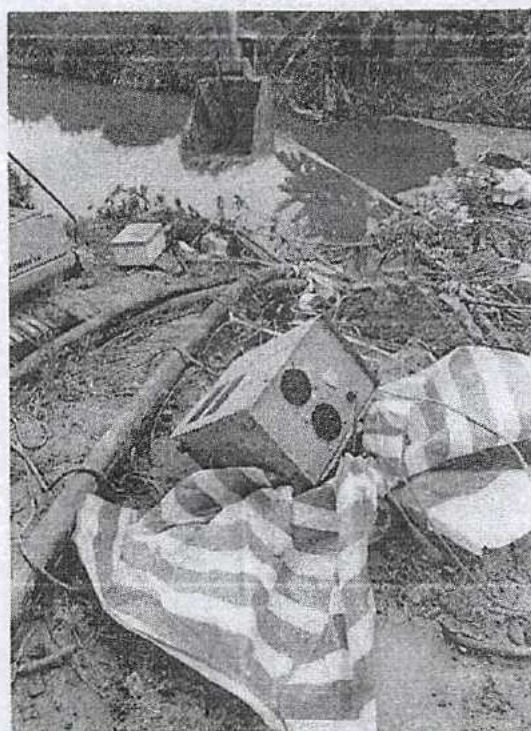
图 2: 涉事焊机

1. 涉事焊机为交流弧焊机，型号为 ZX7 400 型，经电气测试，其一、二次回路、焊把绝缘良好，外壳绝缘良好，一次侧输入电压为交流 380 伏，二次侧输出电压为直流 55 伏，符合交流弧焊机的工作性能要求。

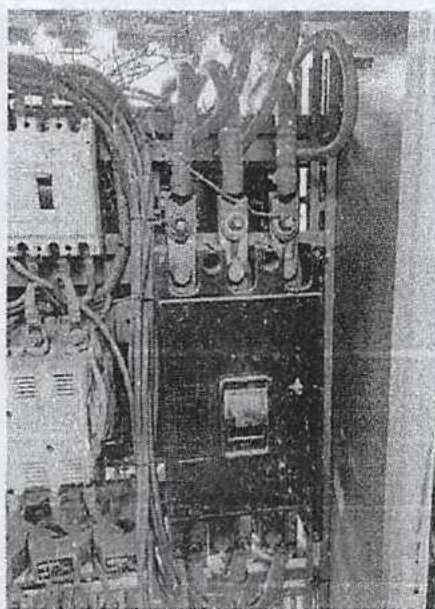
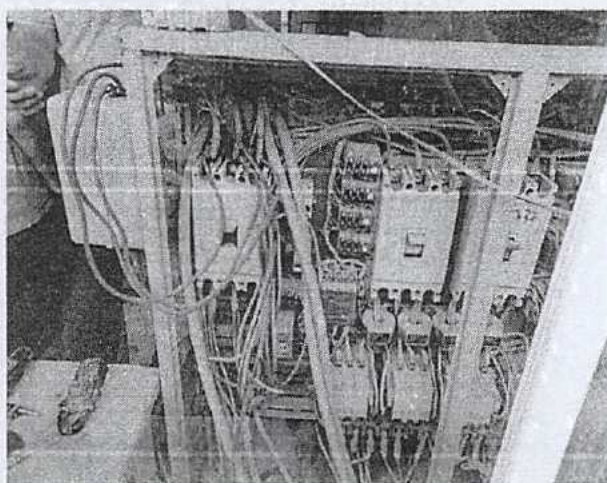
图 3、4：焊机电源接线情况

2. 焊机电源接线情况为，交流 380 伏电源通过 3 根绝缘电线从制砂场配电柜空气开关输入端接出，经一个电磁启动器后拉至约 500 米外的焊接作业现场，现场未安装就地开关箱，未配备漏电保护器等，直接接入交流弧焊机 380 伏交流输入端。380 伏电源线、焊把线外观基本完好，焊把接地线有少部分铜线裸露。

电焊机 380 伏供电电源线路敷设不规范，没有过载保护装置，电焊机也没有防二次侧触电保护器，不满足施工现场临时用电强制性规定<sup>2</sup>，因而未能在漏电时切断供电电源来保

（四）对于临时用电作业，严格按照有关技术规范和管理制度的要求进行作业，并有专人进行监护。作业前，作业人员应采取有效的断电、验电措施，并根据作业的类型和性质采取相应的防护措施；作业时，所使用的电工个体防护用品应保证合格并与作业活动相适应。
