## 安徽桐城安徽银灵塑业有限公司“1·10” 一般物体打击事故调查报告

发布日期：2023-10-08 09:32 来源：安庆市政府事故调查组 阅读：1790 次 字号：大中小

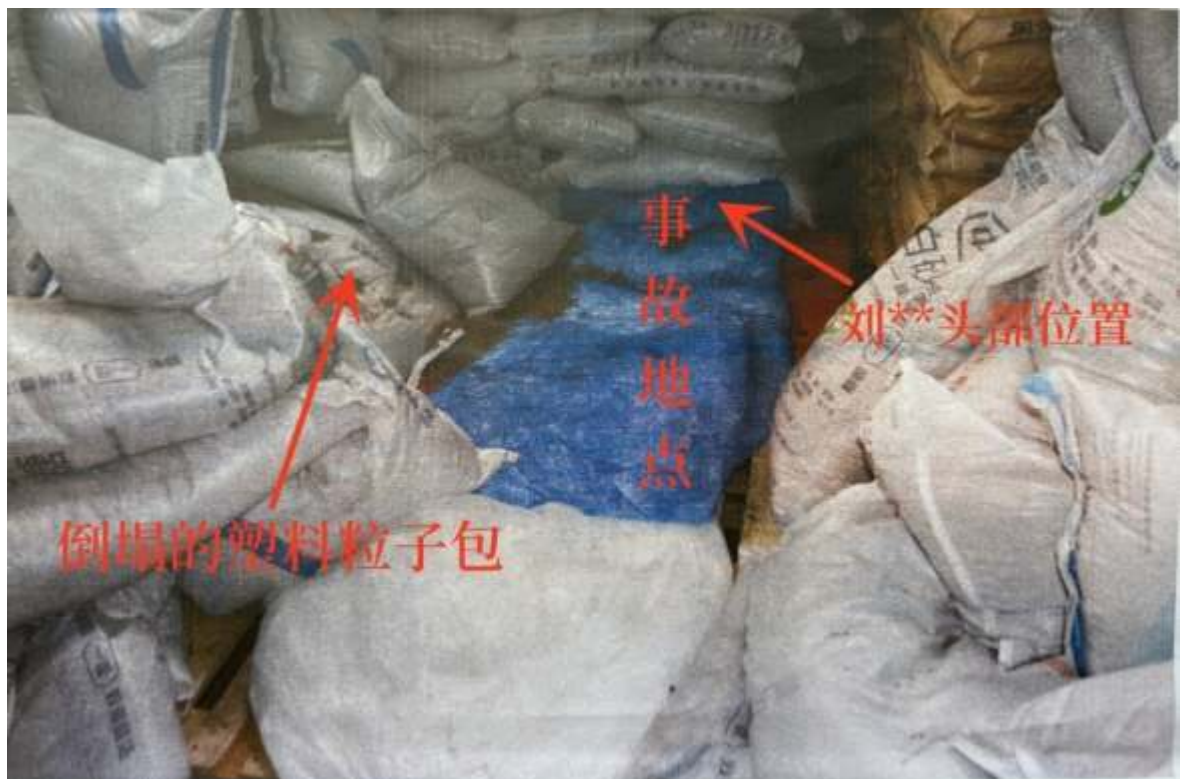
图2 事故现场示意图

事故现场勘察时距事故发生已有7个多月，难以准确还原事故发生时的现场状况。根据事故发生后第一目击者和参与救援的袁某杰、桂某描述，事故发生地点位于银灵塑业配料车间东北角货堆的一块木质托盘上，刘某两侧的整包塑料粒子货堆高约2米。

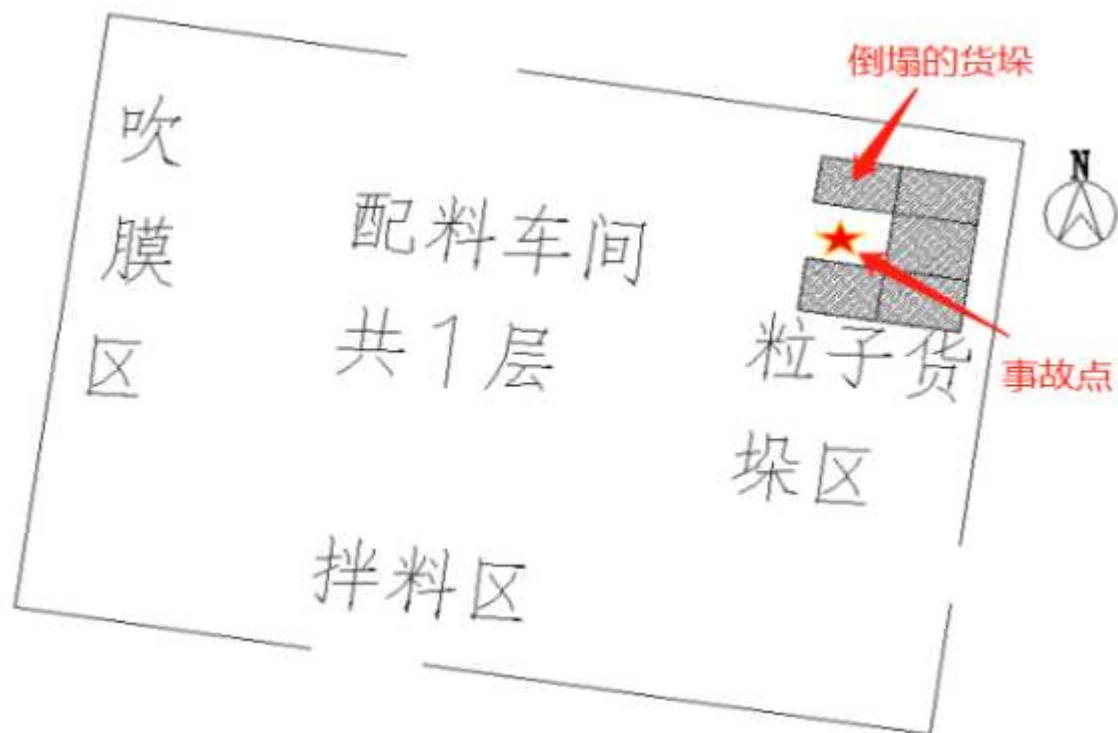
图3 事故发生地点

经调查认定，该起事故直接原因是：银灵塑业配料车间夜班拌料工刘某违反公司劳动纪律擅离工作岗位，在车间东北角货堆一块木质托盘上休息时，被身体右侧货堆上倒塌的整包塑料粒子打击，造成刘某多发伤、窒息死亡。

2.银灵塑业安全风险管控和隐患排查治理落实不到位，对货堆上塑料粒子包存在倒塌、掉落的安全风险认识不足，事故隐患排查整改不力。

（一）深刻反思事故原因，补齐安全生产短板。银灵塑业一是要深刻汲取事故教训，针对事故暴露出的安全管理不规范、隐患整改不彻底的短板弱项，举一反三全面整改。二是要主要负责人牢固树立安全生产第一责任人的责任意识，切实提高对抓好安全生产工作极端重要性的认识，切实落实企业安全生产主体责任，建立健全并落实本单位全员安全生产责任制，制定并实施本单位安全生产规章制度和安全操作规程，建立并落实安全风险分级管控和隐患排查治理双重预防工作机制。三是要依法设置安全管理机构，配备专职安全管理人员，提高安全管理专业能力，明确有关责任人员安全管理责任，认真履职尽责，及时排查整改安全隐患和暴露出的突出问题。四是要加强对从业人员的安全教育培训，对全厂进行一次深刻的安全警示教育，提高从业人员的安全意识和风险辨识能力，坚决杜绝“三违”行为。
