## 安庆桐城“5·1”较大道路交通事故调查报告

发布日期：2025-07-31 15:47 来源：市政府“5·1”事故调查组 阅读：2449 次

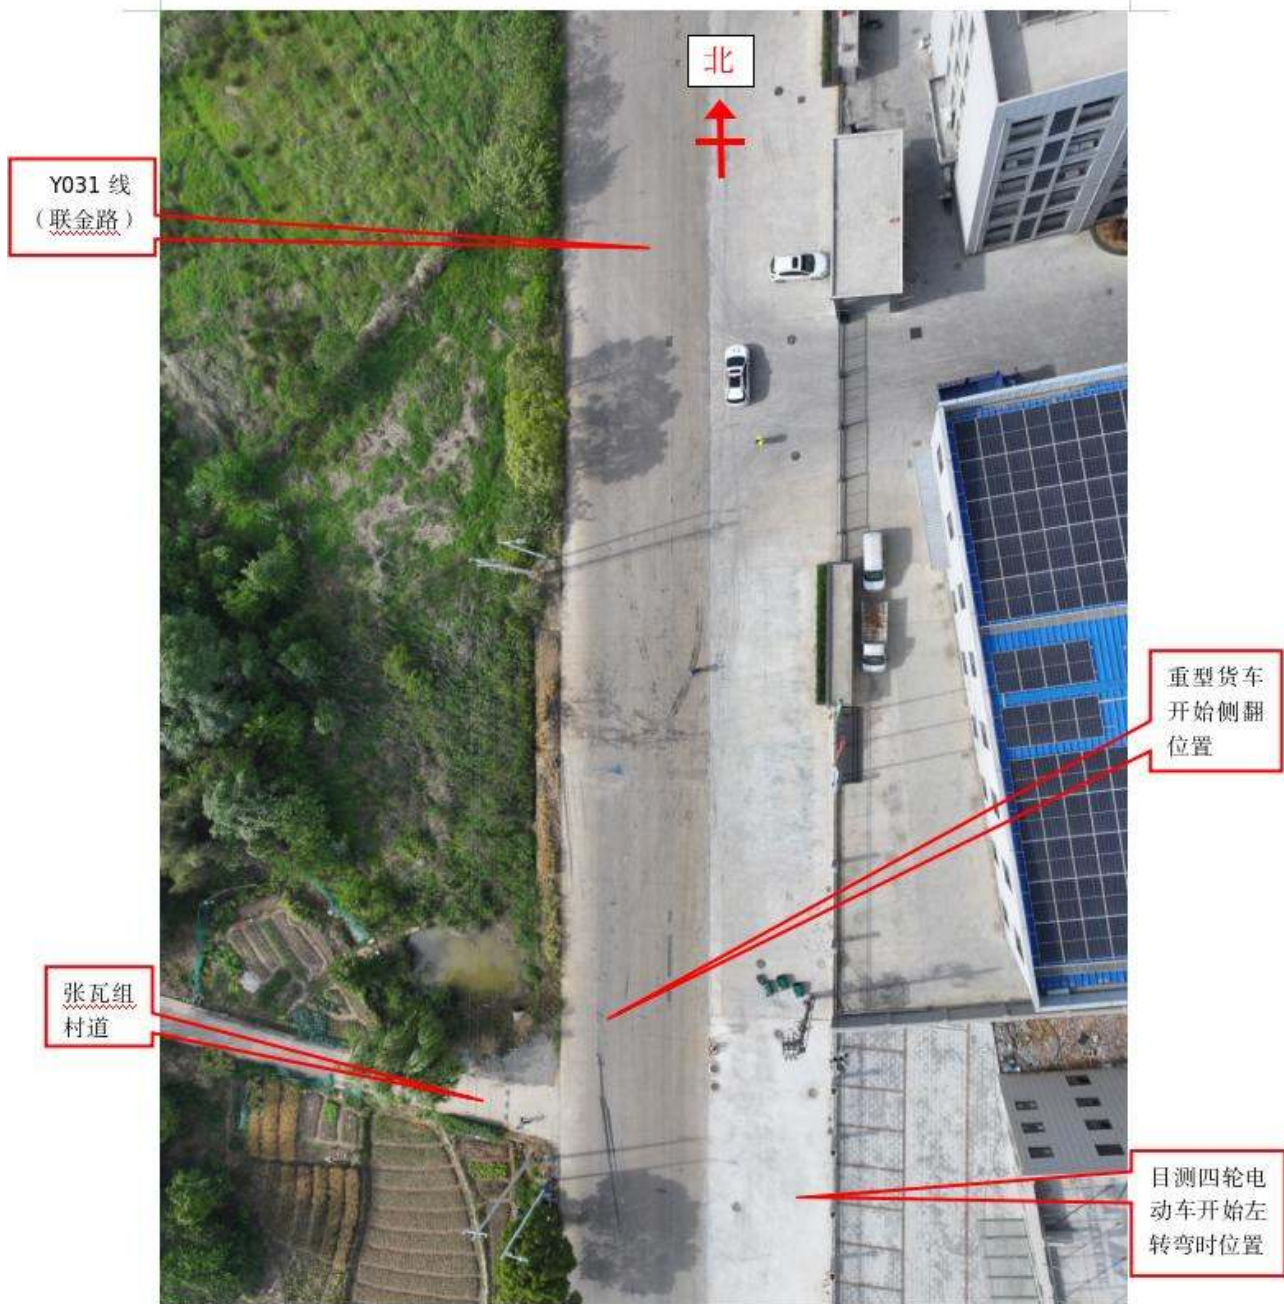
事故现场位于桐城市金神镇境内联金路（乡道Y031线）安徽谊和无纺布有限公司门前道路，呈南北走向，全宽12米，机非混合通行，水泥路面，两侧无防护，无标志标线、爆闪灯等交通安全设施；北往桐城方向，南往双港镇方向，距离事故现场南北各一公里外有限速60Km/h标志，两处限速标牌均不符合国家标准；西侧支路为通往张瓦组村道，无路口标志，路口处无道口柱，该村道宽4.8米。联金路事发路段系金神镇政府于2010年利用扩权强镇资金建设，全长3公里，2011年5月份完工。

上图：事发地点俯视方位照及道路走向（上北下南）

桐城市要认真贯彻落实习近平总书记关于安全生产的重要指示批示精神，强化底线思维，真正把安全生产摆在突出位置，统筹好安全和发展。要对照《党政领导干部安全生产责任制实施细则》，将党委和政府领导责任、部门监管责任、企业主体责任进一步压实压细。要认真剖析该起较大道路交通事故发生的原因，深挖细究货运车辆超载运输问题根源，推动各地各部门深入开展事故警示教育，切实做到以案为鉴、举一反三。要督促属地和相关部门及时消除事发路段限速标牌不符合国家标准、事发路段未漆划标线，交通安全设施不全等安全隐患，坚决防范类似事故再次发生。

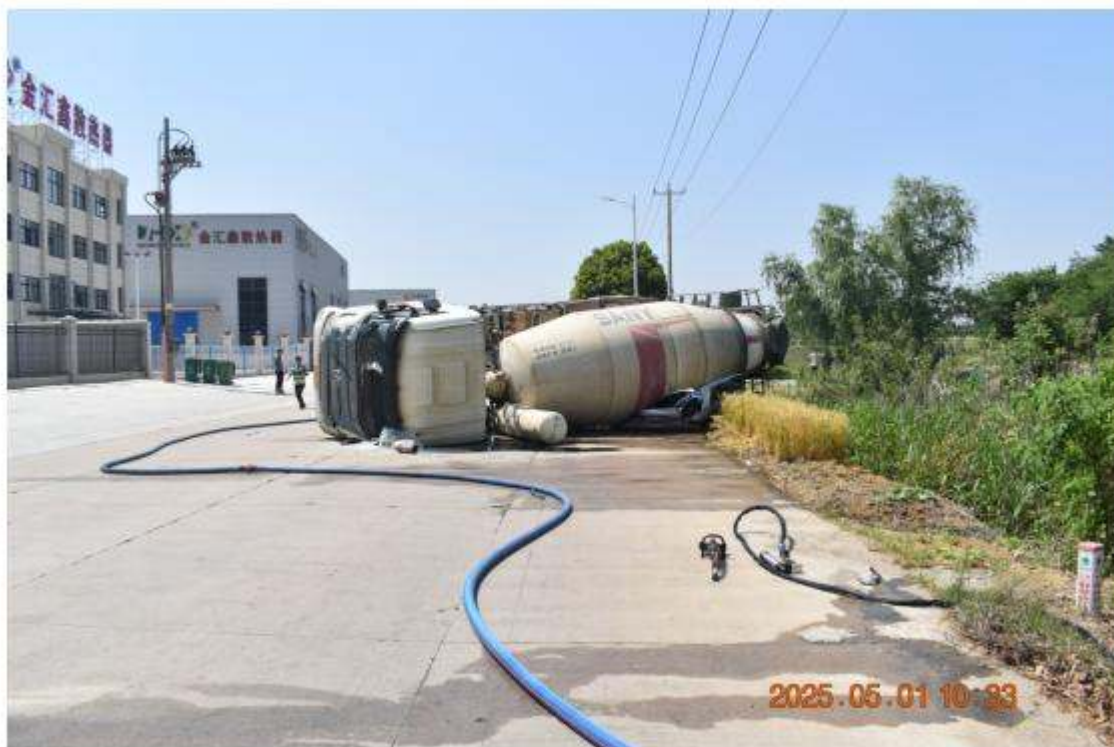
上图：事故现场概览照片（由北向南拍摄）

（1）事故形态鉴定：皖H05215号混凝土搅拌车沿Y031线（联金路）由南向北行驶至事发路口遇右前方同向左转弯行驶的非牌四轮电动车，搅拌车先左打方向避让，回正后又遇对向行驶的皖HD87592号小型轿车，搅拌车在右打方向避让过程中向左侧翻，其搅拌桶及左后扶梯压到皖HD87592号小型轿车左上侧并将其向西北方向推动一段距离后停止运动，导致轿车中后部（乘员舱、车尾部）向右下方压溃变形，上述过程中搅拌车与四轮电动车未发生接触；皖H05215号混凝土搅拌车与皖HD87592号小型轿车碰撞点位于道路西侧路边；皖H05215号混凝土搅拌车开始避让时与非牌四轮电动车纵向距离介于30.6-42.9m之间；皖H05215号混凝土搅拌车开始避让时与皖HD87592号小型轿车纵向距离约为87.6m。

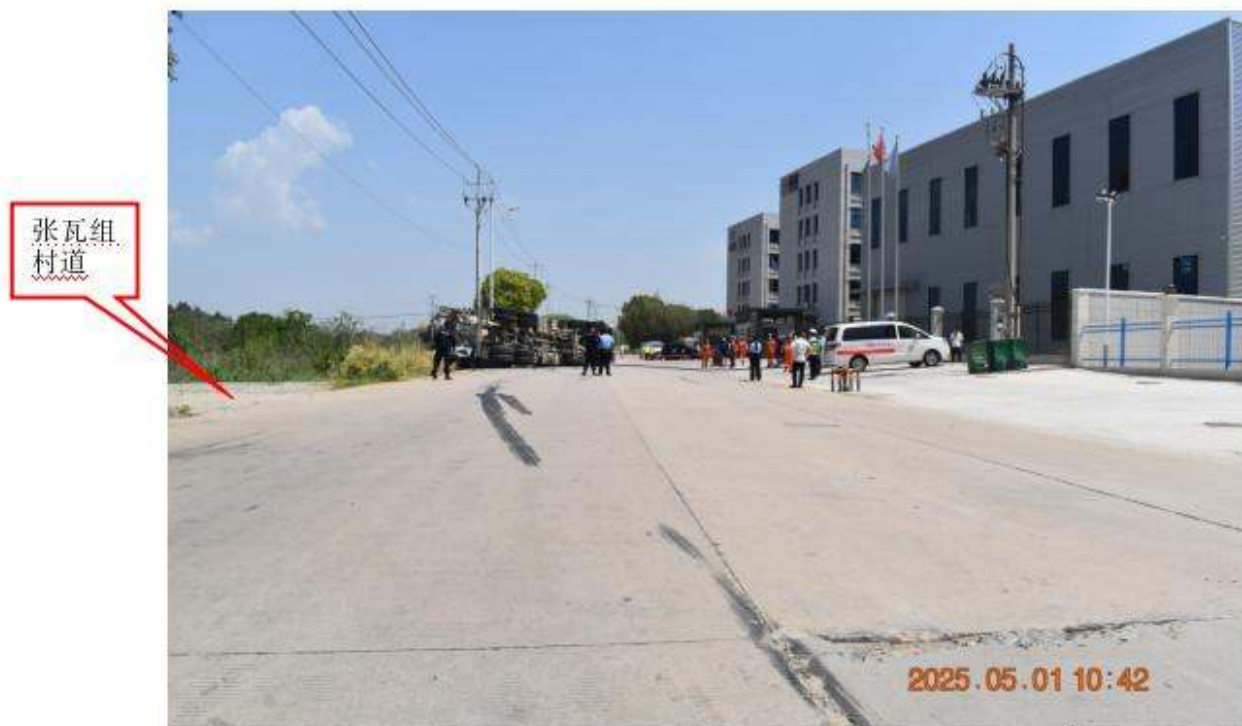
上图：事故现场概览照片（由南向北拍摄）
