**个旧沙甸个旧市沙甸和兴铅业有限公司  
“9·30”一般机械伤害事故调查报告**

**个旧市政府事故调查组  
2026年1月8日**

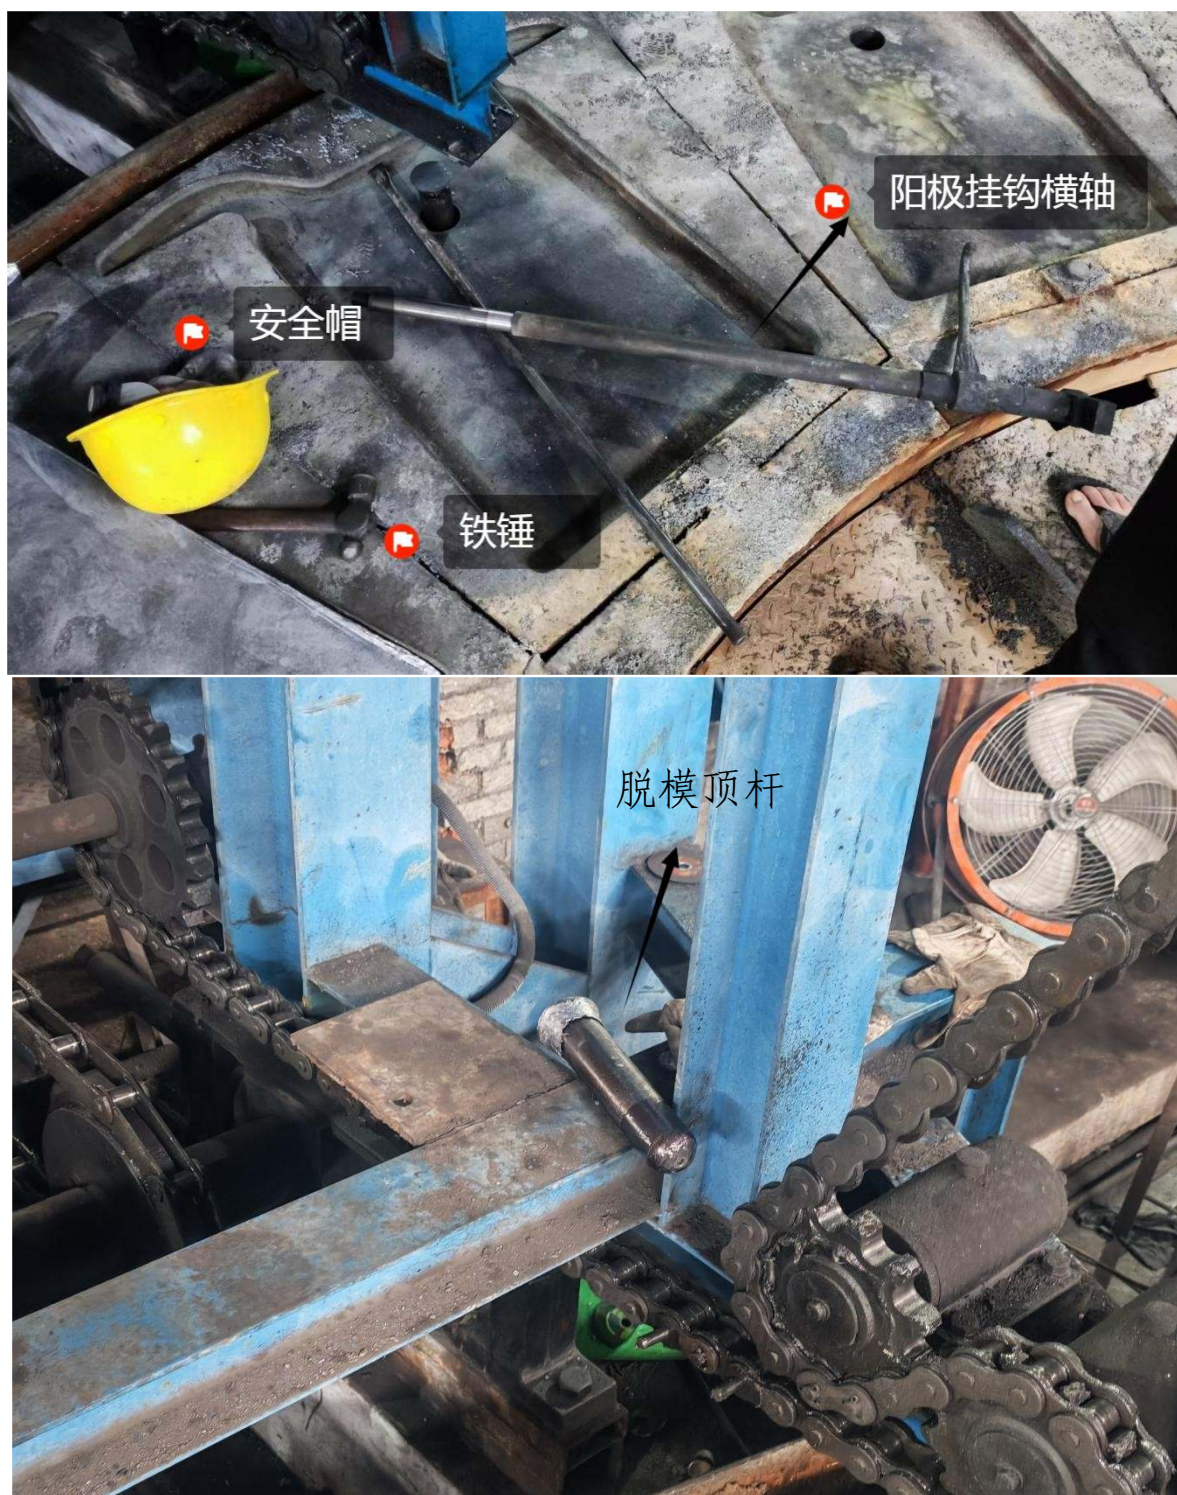
图 1-2 事故现场阳极自动浇铸机

事故现场位于个旧市沙甸街道冲坡哨个旧市沙甸和兴铅业公司火法车间，火法车间和湿法车间共用一个厂房，厂房中央有一实体墙将厂房分隔为东、西两个部分，西侧为火法车间，车间内布置有阳极浇铸工序、成品浇铸工序；东侧为湿法车间，车间内布置有电解工序。火法车间长 128.5 米、宽 14 米、高 11 米，总面积 1800 平方米；车间南北两侧各有一开放式通道，西侧靠墙布置有 6 个熔铅锅；车间中央由南到北分别为 1#阳极浇铸机、2#阳极浇铸机、成品浇铸机。1#、2#阳极浇铸机为同一型号设备，阳极浇铸机由轮盘、阳极运输架组成，阳极运输架位于轮盘东侧，与轮盘相连接，运输架后方有一轨道延伸至湿法车间，用于临时存放阳极板。阳极运输架有两条平行链条，链条之间设有横轴，横轴上悬挂 2 个挂钩，设备运行时，挂钩挂住阳极板并将其提升运输至后方轨道。轮盘直径为 6.12 米，阳极运输架高 5.48 米。经勘察，2#阳极浇铸机轮盘上有一顶安全帽、一把铁锤、一根拆卸下的阳极挂钩横轴，阳极运输架上有一根附着铅渣的脱模顶杆。2#阳极浇铸机控制箱设置在阳极运输架北侧，阳极运输架上方挡墙上悬挂有阳极浇铸机安全操作规程。

2.阳极浇铸机的阳极运输架未采用金属防护网实施有效的安全防护举措<sup>[4]</sup>。阳极运输架两侧缺乏安全防护措施，齿轮旋转、链条往复运动区域以及阳极挂钩横轴处于裸露状态，设备存在较大间隙。

2.落实企业安全生产主体责任。要全面开展风险辨识，制定有效的安全管控措施和应急处置方案，切实管控重大安全风险。要根据重大事故隐患判定标准和作业现场安全风险管控清单开展系统性、全覆盖的隐患排查工作，发现问题隐患逐条落实责任人和整改时限，确保问题隐患整改到位；要了解掌握新采用设备的工艺、技术参数、安全特性，对于存在安全风险的部位要及时采取有效的安全防护措施。同时企业主要负责人要切实承担起安全生产第一责任人责任，充分掌握企业安全管理现状，积极组织开展安全教育培训，严格督促、检查本单位的安全生产工作落实情况，及时消除生产安全事故隐患，切实提升企业安全生产管理水平。

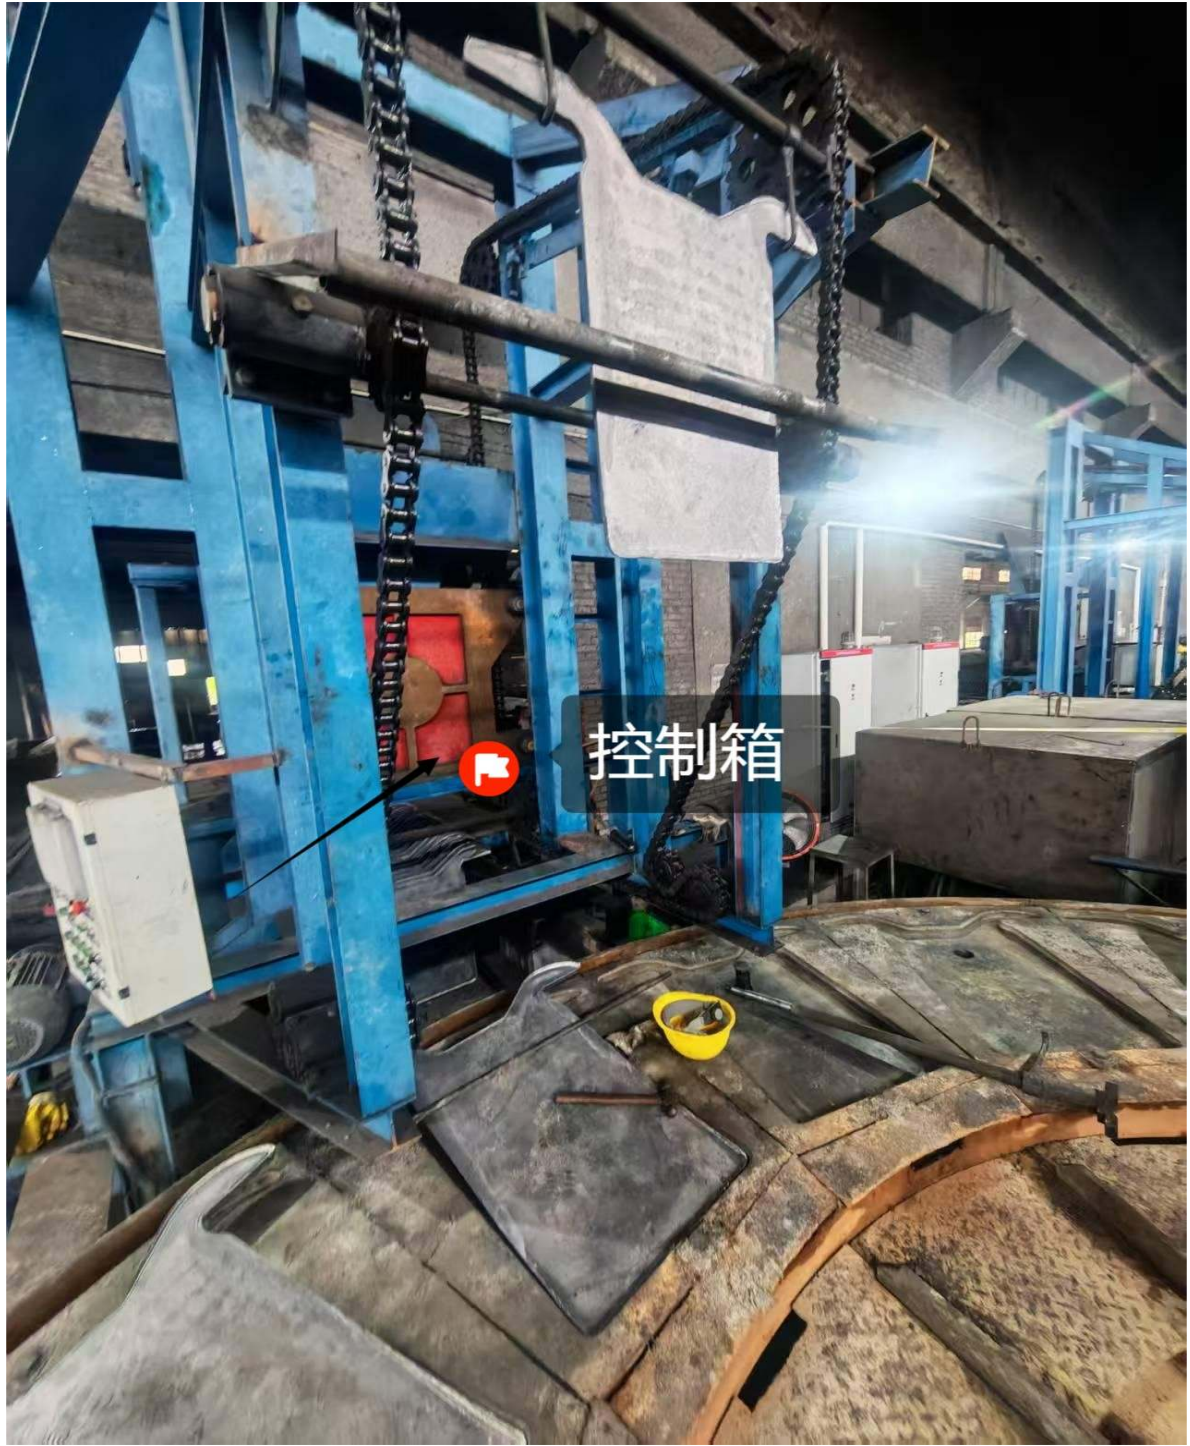
图 3 事故现场阳极运输架

情况下爬上阳极运输架用锤子敲击脱模顶杆，敲击过程中谭某福失足坠落至阳极运输架下方，被阳极挂钩横轴挤压至阳极运输架和阳极浇铸机轮盘之间，事故发生。

经询问参与救援人员，死者谭某福事发时被阳极挂钩横轴挤压至阳极运输架和阳极浇铸机轮盘之间，谭某福右侧身体有明显挤压痕迹，事故现场地面未见血迹。
