## 西湖朝农朝阳泊月项目“7.2”一般物体打击事故调查报告

## 南昌市西湖区人民政府事故调查组

2025年8月

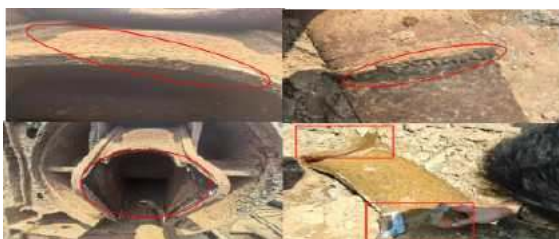
图（2）

3. 立柱与底座连接轴断裂情况：连接点存在焊接，且焊接不规范，断口有新旧痕迹，如图（2）所示

（一）直接原因分析：经调查认定，事故桩机立柱与底座的连接焊缝开裂生锈、疲劳损伤等原因发生倾倒，倾倒的立柱砸塌作业区内的工棚板房，作业区内有人员停留，是事故发生的直接原因。

钢板与钢板的焊缝、钢板与轴承焊接连接处未采用全熔透剖口焊，现场T形角焊缝与母材明显可见未熔合缺陷，焊缝强度远低于母材强度。除了本次事故产生新的焊缝开裂，在事故发生前，就存在焊缝开裂锈蚀情况。在动载（打桩冲击力）的作用下，极易迅速扩展。焊缝断裂属疲劳累积损伤、焊缝缺陷叠加失效导致。

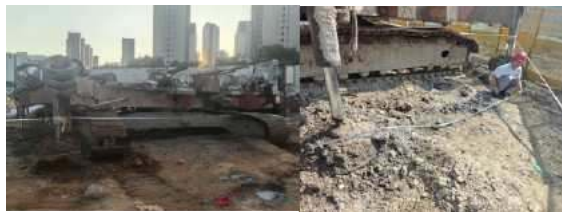
4. 事发桩机停放位置情况：停放场地基本平整，土地较夯实，桩机整体未发生倾覆现场，从履带痕迹分析，桩机南面略高于北面，从现场支撑腿分析，桩机东面略高于西面，如图（3）所示。

3. 现场勘查分析：作业区内的办公区、休息区距桩机位置约10米，被桩机砸塌的板房为一间厕所板房、一间上下的两层板房（上层为办公板房、下层为工人休息板房）。桩机操作室与履带成70度夹角，两根斜支撑只能控制立柱南北方向的前倾或后倒，无法控制东西方向的侧向力，结合现场支撑腿痕迹，桩机东面略高于西面，底座连接轴无法承受立柱（自重大（约40吨）、“头重脚轻”）的自身重量，导致连接轴断裂，立柱在无外作用力的情况下自然向西面倒塌。

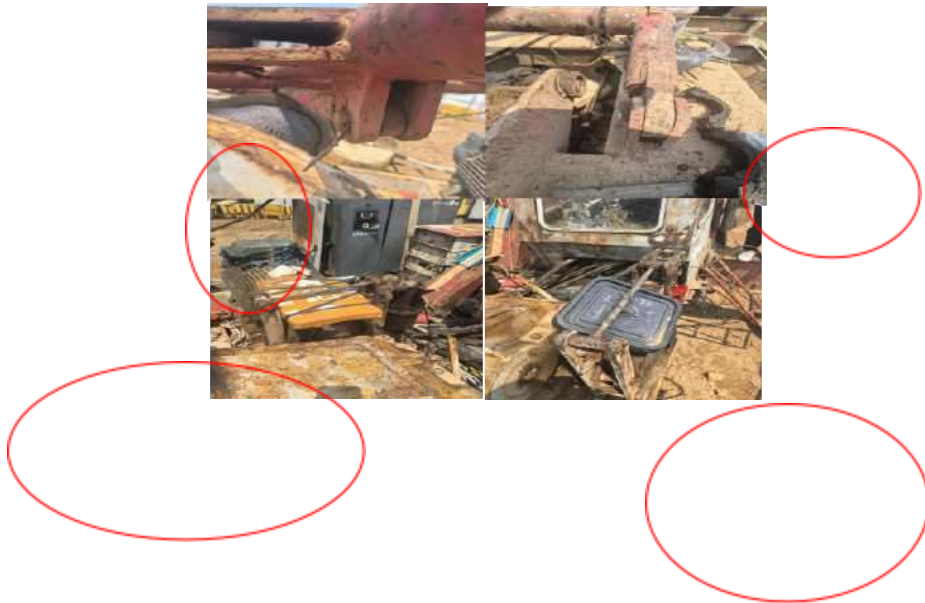
图（4）

5. 设备开口销、防护罩情况：设备拉杆连接销轴存在未按规定使用开口销、开口销缺失，制动器防护罩缺失，如图（4）所示。

**4. 杭州吉佳劳务有限公司。** 安全生产主体责任不落实，违规出租未经安全性能未经检测合格的桩机设备，违反《建设工程安全生产管理条例》第十六条之规定。涉事桩机存在设备拉杆连接销轴未按规范使用开口销、开口销缺失、制动器防护罩缺失等多处安全隐患，违反《建筑机械使用安全技术规程》第2.0.3之规定。

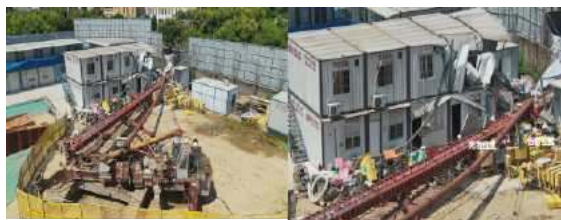
图（5）

6. 事故现场破坏情况：立柱向西南倒塌，并砸塌作业区内的部分板房，如图（5）所示。
