# 市城区“3·5”一般物体打击事故调查报告

市城区“3·5”一般物体打击事故调查组

2024 年 4 月 12 日

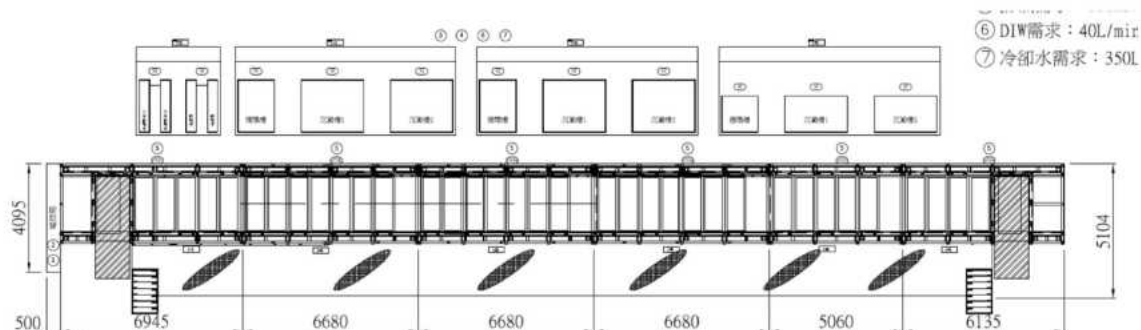
图 1 设备平面布置图

事故设备为 HF 薄化玻璃基板蚀刻设备（见图 1）。该设备原为信利半导体公司 PGM 减薄生产部的生产设备，放置在信利厂区 26 栋厂房 1 楼车间酸刻房（见图 2），因设备故障老化无法维修使用，于 2024 年 1 月 26 日完成报废设备申请流程，车间于 2024 年 2 月 26 日停止生产。

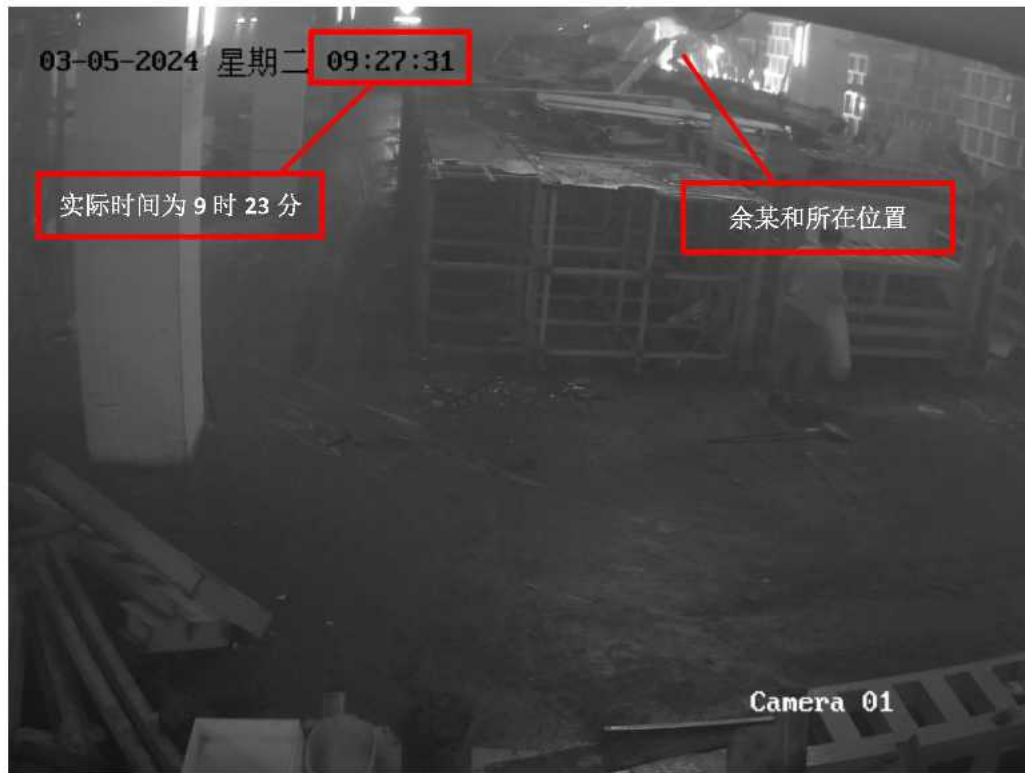
2024 年 3 月 5 日上午 8 时 30 分，邓某新施工队进入信利公司 26 栋厂房 1 楼车间进行施工作业，期间邓某新在厂房外和其他人谈事情，其余人员在车间内作业。9 时，余某和（持有焊接与热切割特种作业操作证）开始切割报废设备框架中间的支架。9 时 23 分<sup>1</sup>，余某和在切割设备框架最后一个支架时，框架呈弧形旋转掉下，砸中余某和，余某和从设备平台掉到地面，框架掉到生产线酸洗（水洗）槽面后停止（见图 3）。李某（邓某新妻子）、李某（工友）听到余某和切割的位置发出响声后走过去看下具体情况，发现余某和躺在地上，询问余某和说自己呼吸困难，脚麻了。李某随即打电话给邓某新说有个工人滑到了，邓某新接电话后赶到出事现场，查看余某和情况后拨打了 120。120 到场

图 3 设备框架砸中余某和瞬间

事故的直接原因是拆卸施工作业无专项作业方案，凭借作业人员的经验进行拆卸切割<sup>2</sup>，作业人员余某和安全意识淡薄，在未保证自身安全的情况下拆卸 HF 薄化玻璃基板蚀刻设备生产线部分框架的支架，导致拆卸过程中框架砸向自己<sup>3</sup>，并从作业平台跌落，严重受伤，经抢救无效死亡。

业领域的安全生产知识和管理能力，强化再生资源回收经营安全管理，根据实际需要与行业相近、业态相似的生产经营单位采取集群托管、资源共享等方式进行安全生产管理，保障安全生产。要制定科学合理的作业方案，做好切割、拆卸、搬运等现场安全作业管理，对作业人员开展安全培训，采取必要的安全措施，在保证安全的条件下开展施工作业。

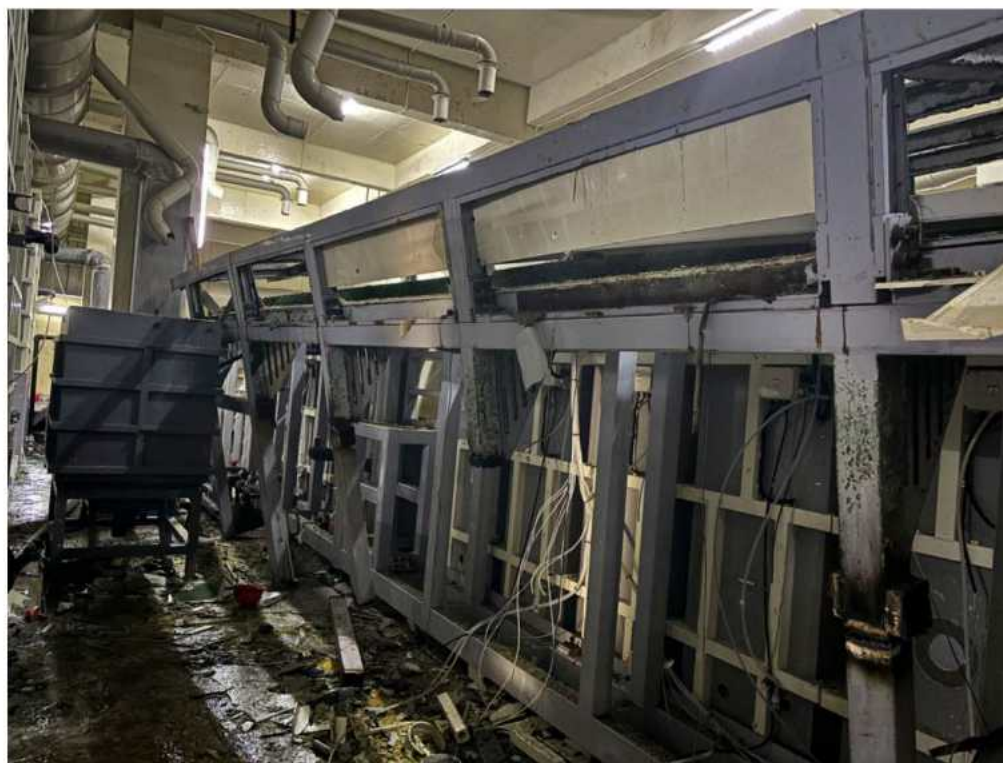
事故现场位于信利半导体有限公司 26 栋厂房 1 楼 PGM 减薄车间酸刻房，布置一条 HF 薄化玻璃基板蚀刻设备生产线，原用于液晶显示器玻璃基板减薄酸刻生产。事故发生具体位置位于 HF 薄化玻璃基板蚀刻设备（已报废）的中部（见图 4）。事故发生后，设备框架及支架掉到生产线酸洗（水洗）槽面，地面有一

个余某和作业时佩戴的红色安全帽和一对手套，无血迹。

图 4 事故现场位置
