# **皋兰黑石武汉鑫宏擎钢结构工程有限公司 “4·2”一般起重伤害事故调查报告**

皋兰县政府事故调查组武汉鑫宏擎钢结构工程有限公司“4·2”

一般起重伤害事故调查组

2023年5月15日

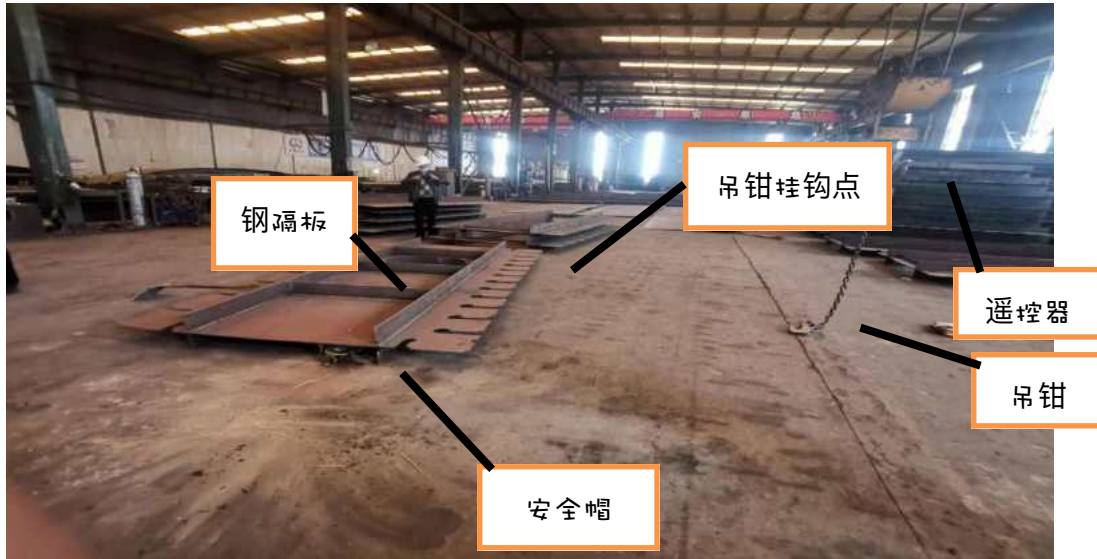
事故发生在鑫宏擎公司拼装车间，该车间长 126 米，宽 40 米，高 12 米，车间前门向西，后门向东。涉事钢隔板长 4 米，宽 2.06 米，厚 2 厘米，重 954 公斤。钢隔板斜上方为起重机吊钩，吊钩下面挂着一个 2 米长的铁链，铁链带有承受 2 吨的翻转吊钳。涉事起重机完好，起重机吊钩上挂着遥控器，吊钩有防脱钩锁，钢隔板单侧边缘处有吊钳掉落时和钢隔板的划痕。

1. 铆工王\*\*（没有起重机操作证）擅自使用起重机起吊钢隔板，吊钳卡钢隔板的深度不够（卡的位置过于靠近钢隔板边缘）依然违规作业；

2. 斜拉歪吊。被吊的钢隔板和起重机钢丝绳未垂直，存在夹角，随着起吊的高度增大，吊钳和钢隔板受力也随之增大，导致吊钳锁紧力度减弱而滑脱；

3. 吊钢隔板的过程中王\*\*冒险将头伸进钢隔板下方，吊钳脱钩钢隔板倒地直接砸压到王\*\*的头部。

（三）鑫宏擎公司要加强隐患排查治理,强化生产现场的安全管理，落实全员安全生产责任制，落实对现场工人的安全交底，严格规范使用生产设备。严禁无特种作业操作证和特种作业操作证失效等从事特种作业，确保安全生产。
