## 光明区光明街道翠湖社区“12·27”机械伤害事故调查报告

日期：2022年 02月 11日 信息来源：光明区应急管理局

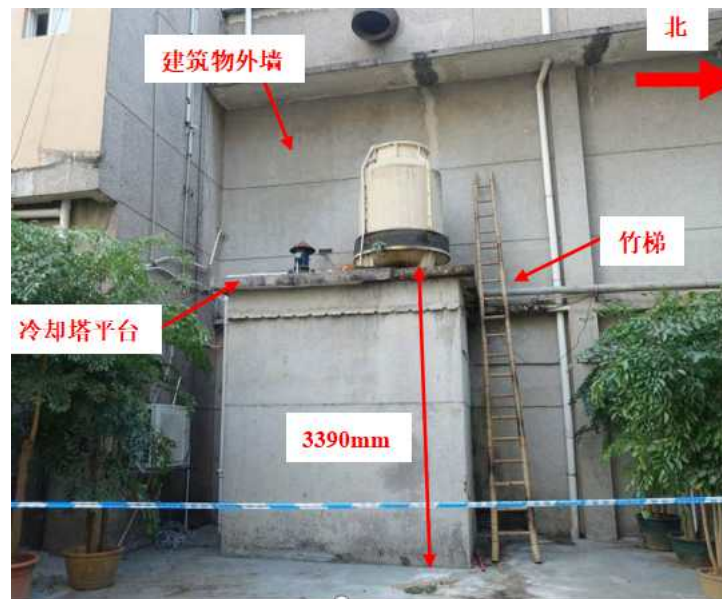
12月25日14时许，蓝意唐联系其帮工罗细畅，安排其到光明影剧院。罗细畅到达后，因其不懂维修便拍了一张水管漏水的现场照片，下午15时通过微信发给蓝意唐，蓝意唐打电话安排罗细畅到附近五金店购买水管箍（管道堵漏器）。下午4时许，蓝意唐驾车到购买水管箍的金店并付款购买一个水管箍，后与罗细畅到光明影剧院的水塔平台上进行试装，蓝意唐试装了几次但仍未装上，后又出去重新买了一个水管箍进行试装又未装上，于是打电话叫其工友黄瑞来处理。17时30分许，黄瑞到达光明影剧院并在水塔平台上将水管箍装上，但是水管仍未修好。18时21分，罗细畅通过微信发给蓝意唐一张消防水管装了3个水管箍的照片，并告诉蓝意唐水塔平台的消防水管仍未修好。

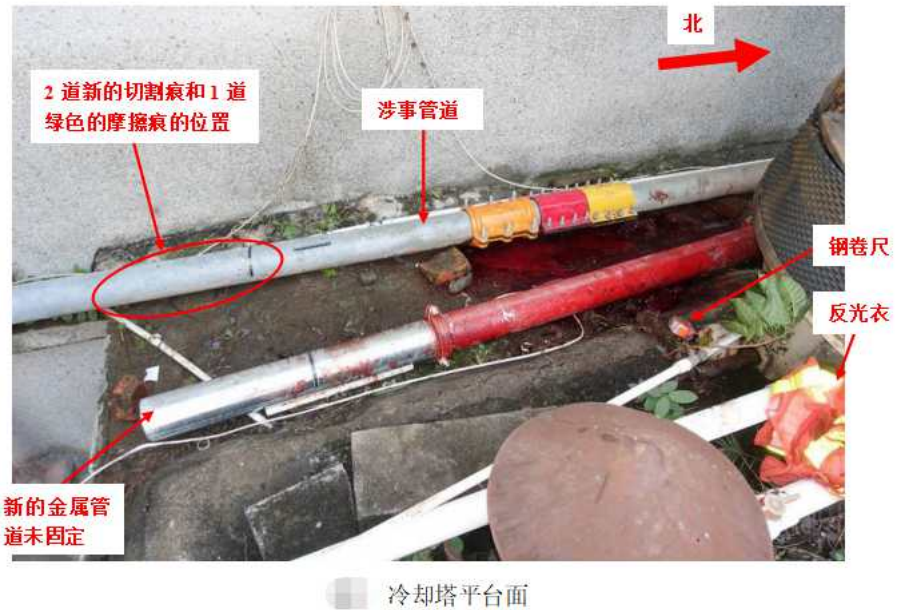
2020年12月27日10时40分许，蓝意唐驾车与其帮工罗细畅、恒盛五金店老板彭小共一起去光明影剧院，后蓝意唐因事离开。彭小共与罗细畅爬上水塔平台，彭小共装好切割机的砂轮片，在罗细畅帮助下丈量好要切割的消防水管尺寸。11时20分许，罗细畅在量尺寸时，罗细畅爬上水塔平台查看，看到彭小共躺在水塔平台上，双手捂着脖子，全是血，就赶紧打了120和110电话，后彭小共因失血过多而死亡。

综上所述, 事发时使用的涉事砂轮片为新购买, 其直径大于该设备规定的 $\phi 180\text{mm}$ , 当该设备不装砂轮防护罩的情况下, 涉事砂轮片不能安装使用, 从涉事人员先在距离平台南侧边缘约200mm处切割所形成的较浅切割面可知, 涉事砂轮片的切割功能完好, 而在距离平台南侧边缘约450mm处切割时切割面切入过深, 造成涉事设备产生偏摆和抖动, 导致旋转的涉事砂轮片破裂飞出伤人。本次事故为涉事人员未按规定佩戴个体防护装备且使用不合规的设备进行作业, 作业过程中设备发生故障引起的机械伤害事故。

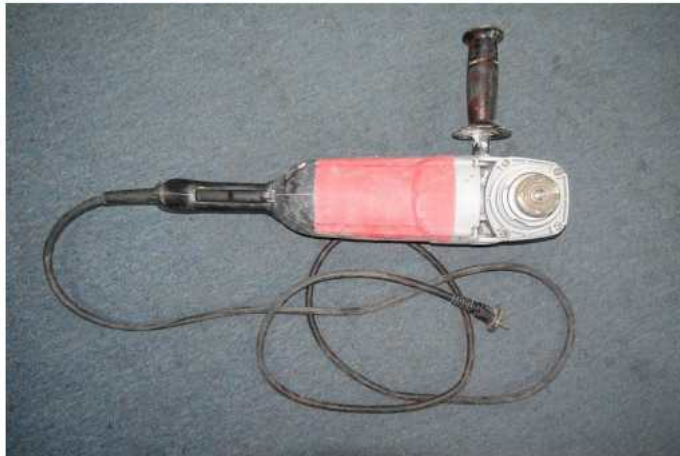
图 1 涉事设备

涉事设备产品名称为角向磨光机，所有人：彭小共，型号：S1M-HL02B-180，电源电压：220V-50Hz，额定空载转速：8400r/min，功率：2600W，砂轮外径：φ180mm，生产单位：苏州聚匠人五金工具有限公司，铭牌处还有阅读说明书提示标识和佩戴护目镜提示标识。涉事设备的砂轮片安装轴直径为φ25.4mm。涉事设备的前端部位为金属材质，其余部位均为塑料材质。

涉事角向磨光机未见装有防护罩，不满足《角向磨光机》GB/T 7442-2007第4.2.3条规定：磨光机应装有不借助工具不能拆除的防护罩，该防护罩必须用钢板或同等强度的材料制成，严禁采用脆性材料。启动该设备空运转，从轴伸端看，轴的旋转方向为逆时针方向，方向标识一致，满足《角向磨光机》GB/T 7442-2007第7.1.2条规定：磨光机的砂轮旋转方向从轴伸端看应为逆时针方向，并应在磨光机位置以上凸起或凹入的箭头或其他清晰而耐久的表示方法加以标志。

(2) 从涉事设备的工作特性进行分析, 该设备规定使用的砂轮外径为 $\phi 180\text{mm}$ , 事发时涉事人员使用的砂轮片外径为 $\phi 250\text{mm}$ , 大于规定值, 大直径砂轮片在涉事设备上切割使用时, 其外缘部位相对 $\phi 180\text{mm}$ 砂轮片更容易发生偏摆, 导致切割过程中涉事设备更易发生偏摆和抖动, 砂轮片容易破裂。依据《手持式电动工具的安全第二部分砂轮机的专用要求》GB/T 3883.3-2007第19.101条规定: 防护罩制造商规定的最大直径的新砂磨件圆周之间的间隙, 对直径不大于130mm砂轮应最大为8mm, 对直径大于130mm砂轮应最大为10mm。涉事设备安装有防护罩时, 涉事砂轮片不能安装在涉事设备上。

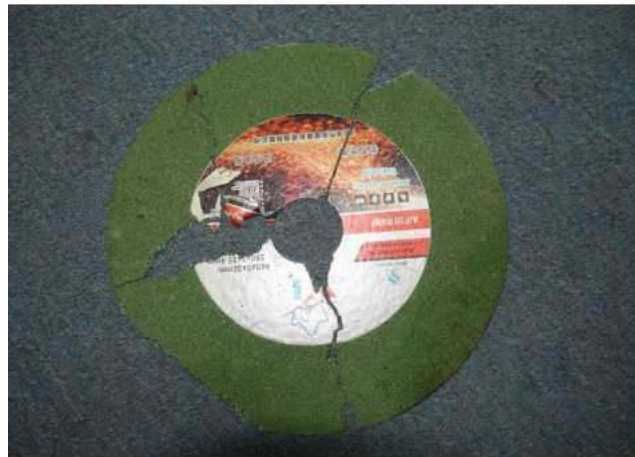
图 2 涉事砂轮片正面

涉事人员彭小共使用的角向磨光机未装砂轮防护罩且安装的涉事砂轮片直径大于该设备规定的 $\phi 180\text{mm}$ ，其作业时未佩戴相应防护装备（如防冲击护目镜、安全帽等），在使用角向磨光机切割金属消防管道过程中砂轮片破裂，飞出的砂轮片碎片割到彭小共颈部导致事故的发生。
