# 抚顺市博勒斯环保新材料能源科技有限公司“8.10”机械伤害一般事故调查报告

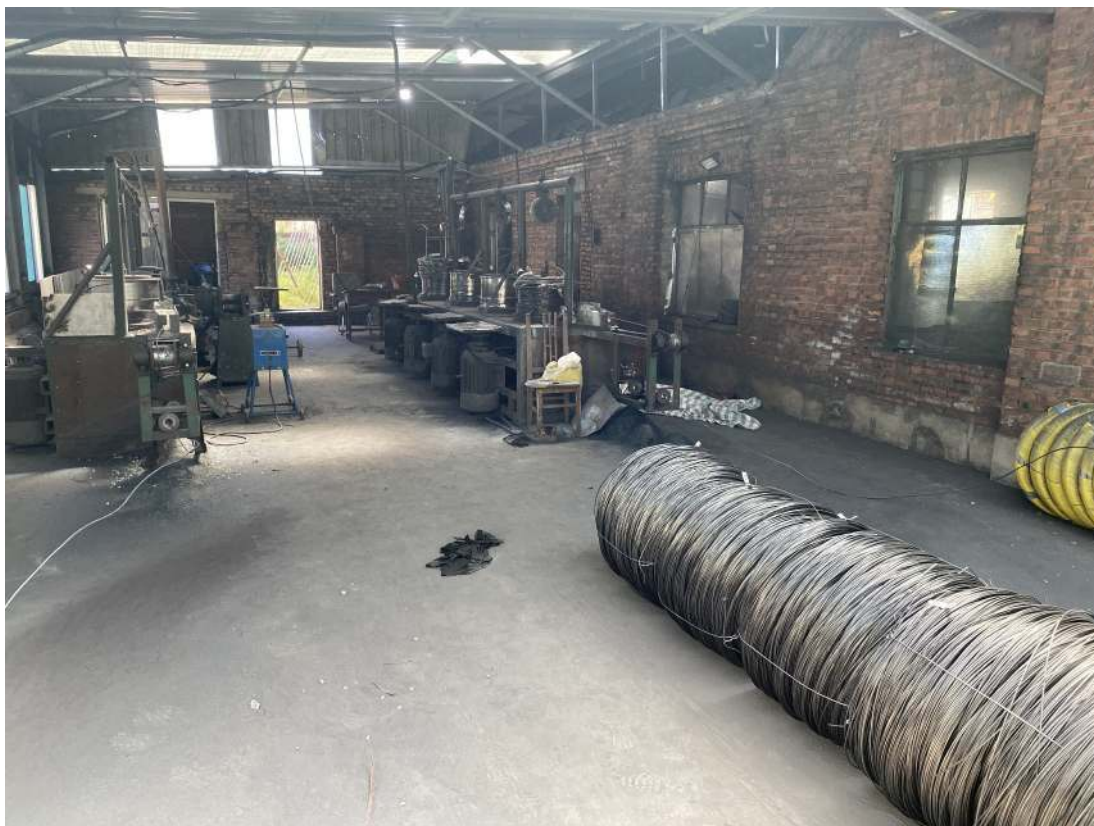
图 1.1 事故现场位置示意图

2022年8月10日上午约6时40分左右，死者冯佳全来到抚顺市博勒斯环保新材料能源科技有限公司从事拔丝作业。7时30分左右，抚顺市博勒斯环保新材料能源科技有限公司工人关某、伊某到厂内上班后，发现冯佳全面朝地面俯卧在南侧拔丝机旁，关某发现后将拔丝机电源关闭。随即拨打120急救电话并通知抚顺市博勒斯环保新材料能源科技有限公司实际控制人李喜。因现场未设有监控设备，且事发时只有冯佳全一人到岗作业，经专家组对事后的现场还原推测，事故原因分析为：冯佳全在未停机的情况下，到达正在转动的南侧拔丝机附近，身体某一部位或衣物被卷入西数第一块模具卷筒上的盘圆钢筋内，身体随拔丝模具卷筒转动，现场控制开关距事故地点约4米，推断冯佳全身体卷入后，由于转速较快且无其它人员，冯佳全无法脱身，在机器运转过程中，由于模具卷筒受遮挡导致电机三根传动皮带全部绷断，是卷筒停止运转，冯佳全方跌落至拔丝机南侧地面。经法医鉴定，死者冯佳全系因身体多部位遭受钝性暴力作用，致胸、腹、盆部位多脏器严重损伤而死亡

事故发生的拔丝机滑轮、模具卷筒安全防护装置不健全，缺少必要的防护遮挡和安全联锁是本次事故发生的直接原因。

4、抚顺市博勒斯环保新材料能源科技有限公司要以此次事故为戒，全面开展现场安全生产隐患排查治理，包括常规机电安全措施、隐患排查治理、特种设备管理，以及个体防护装备配置与监管使用等。
