个旧沙甸个旧市沙甸和兴铅业有限公司  
“9.30”一般机械伤害事故调查报告

个旧市政府事故调查组  
2026年1月8日

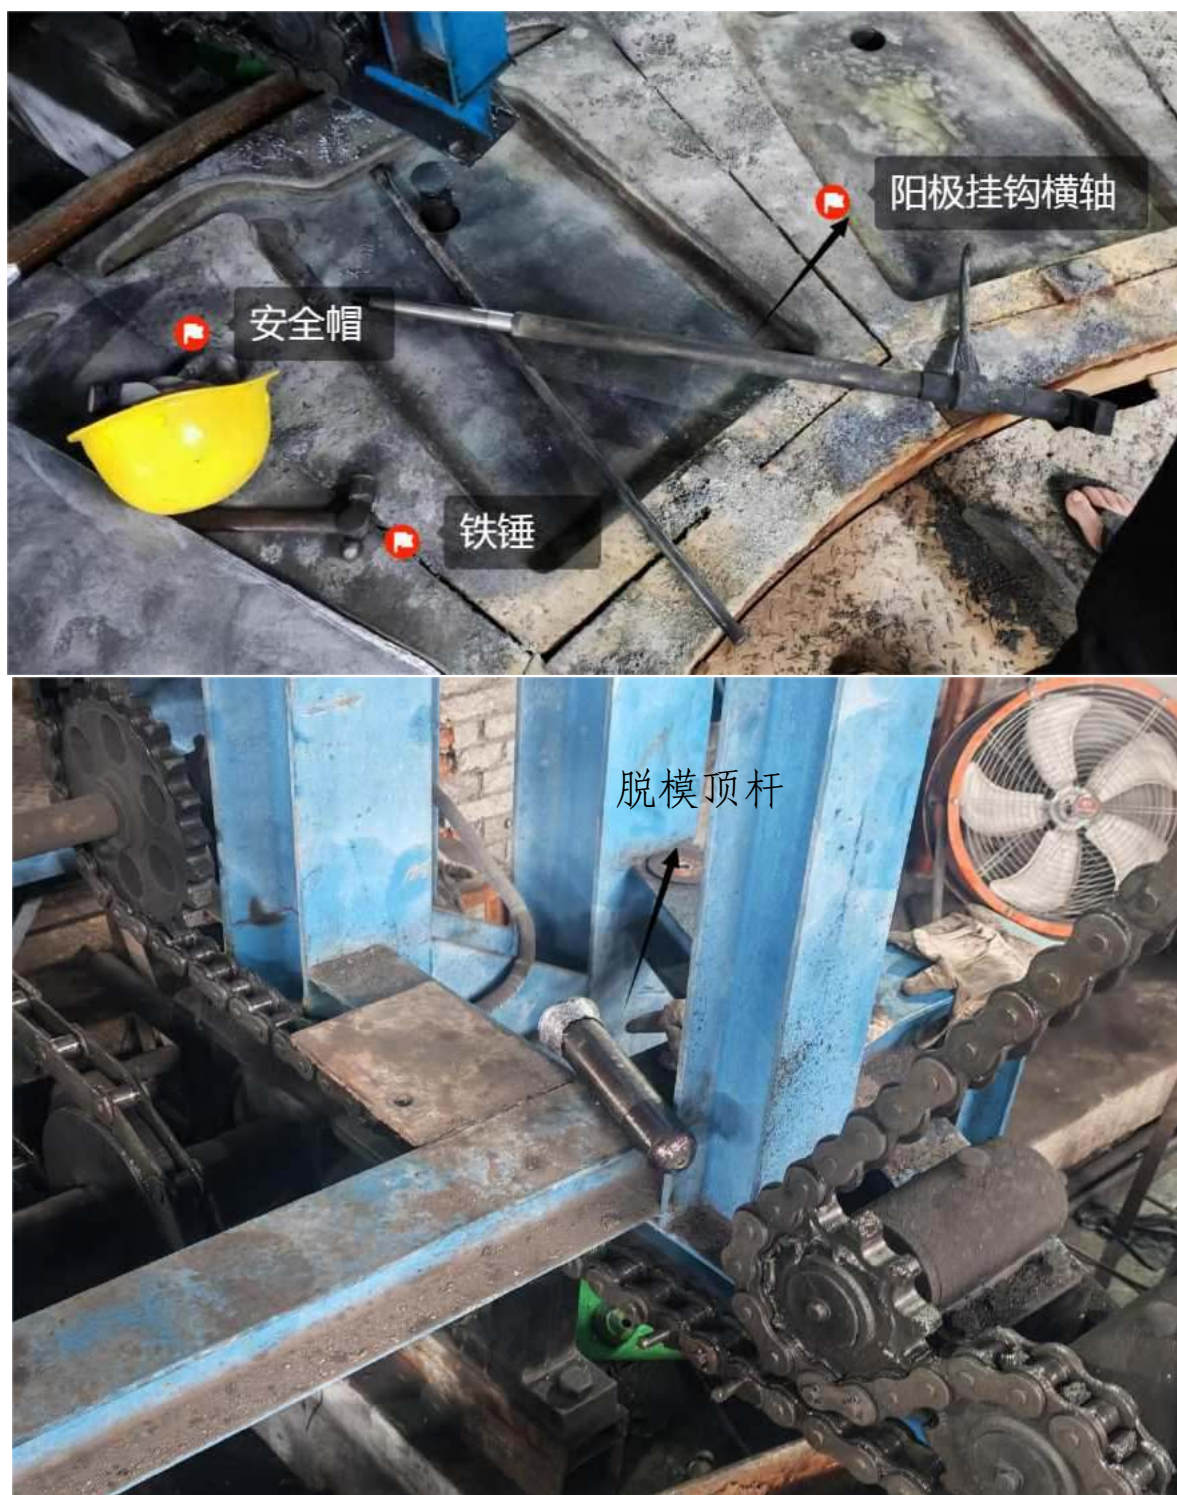
图 1-2 事故现场阳极自动浇铸机

事故现场位于个旧市沙甸街道冲坡哨个旧市沙甸和兴铅业公司火法车间，火法车间和湿法车间共用一个厂房，厂房中央有一实体墙将厂房分隔为东、西两个部分，西侧为火法车间，车间内布置有阳极浇铸工序、成品浇铸工序；东侧为湿法车间，车间内布置有电解工序。火法车间长 128.5 米、宽 14 米、高 11 米，总面积 1800 平方米；车间南北两侧各有一开放式通道，西侧靠墙布置有 6 个熔铅锅；车间中央由南到北分别为 1#阳极浇铸机、2#阳极浇铸机、成品浇铸机。1#、2#阳极浇铸机为同一型号设备，阳极浇铸机由轮盘、阳极运输架组成，阳极运输架位于轮盘东侧，与轮盘相连接，运输架后方有一轨道延伸至湿法车间，用于临时存放阳极板。阳极运输架有两条平行链条，链条之间设有横轴，横轴上悬挂 2 个挂钩，设备运行时，挂钩挂住阳极板并将其提升运输至后方轨道。轮盘直径为 6.12 米，阳极运输架高 5.48 米。经勘察，2#阳极浇铸机轮盘上有一顶安全帽、一把铁锤、一根拆卸下的阳极挂钩横轴，阳极运输架上有一根附着铅渣的脱模顶杆。2#阳极浇铸机控制箱设置在阳极运输架北侧，阳极运输架上方挡墙上悬挂有阳极浇铸机安全操作规程。

2.阳极浇铸机的阳极运输架未采用金属防护网实施有效的安全防护举措<sup>[4]</sup>。阳极运输架两侧缺乏安全防护措施，齿轮旋转、链条往复运动区域以及阳极挂钩横轴处于裸露状态，设备存在较大间隙。

2.落实企业安全生产主体责任。要全面开展风险辨识，制定有效的安全管控措施和应急处置方案，切实管控重大安全风险。要根据重大事故隐患判定标准和作业现场安全风险管控清单开展系统性、全覆盖的隐患排查工作，发现问题隐患逐条落实责任人和整改时限，确保问题隐患整改到位；要了解掌握新采用设备的工艺、技术参数、安全特性，对于存在安全风险的部位要及时采取有效的安全防护措施。同时企业主要负责人要切实承担起安全生产第一责任人责任，充分掌握企业安全管理现状，积极组织开展安全教育培训，严格督促、检查本单位的安全生产工作落实情况，及时消除生产安全事故隐患，切实提升企业安全生产管理水平。

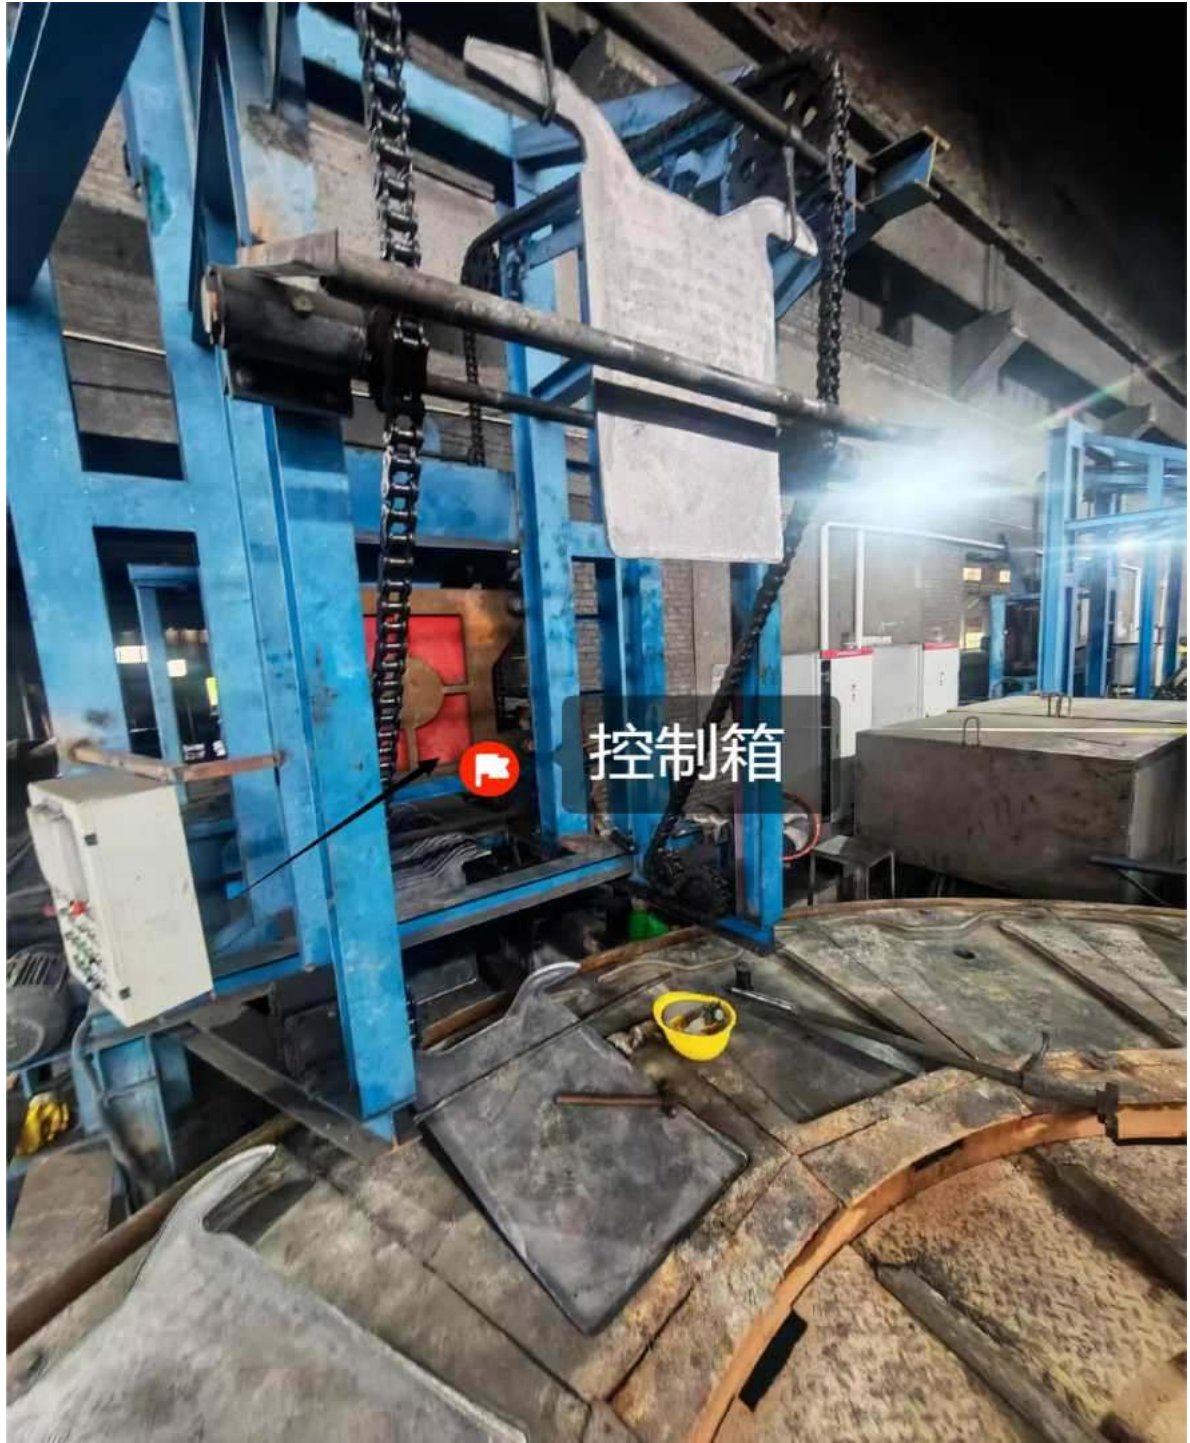
图 3 事故现场阳极运输架

情况下爬上阳极运输架用锤子敲击脱模顶杆，敲击过程中谭某福失足坠落至阳极运输架下方，被阳极挂钩横轴挤压至阳极运输架和阳极浇铸机轮盘之间，事故发生。

经询问参与救援人员，死者谭某福事发时被阳极挂钩横轴挤压至阳极运输架和阳极浇铸机轮盘之间，谭某福右侧身体有明显挤压痕迹，事故现场地面未见血迹。
