## 光明区玉塘街道精华学校新校区改建工程项目工地“5·13”物体打击事故调查报告

日期：2021年 08月 25日 信息来源：光明区应急管理局

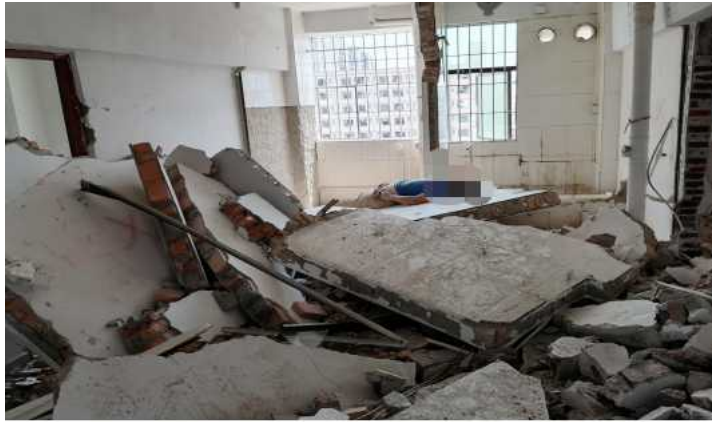
图片提供：现场人员于2021年5月13日拍摄

1.事故现场倒塌墙面为精华学校新校区改建工地E栋宿舍5楼506室的厨卫间隔墙，事发当天刘维长（死者）负责拆除E栋宿舍5楼墙体，其使用的作业工具只有铁锤。

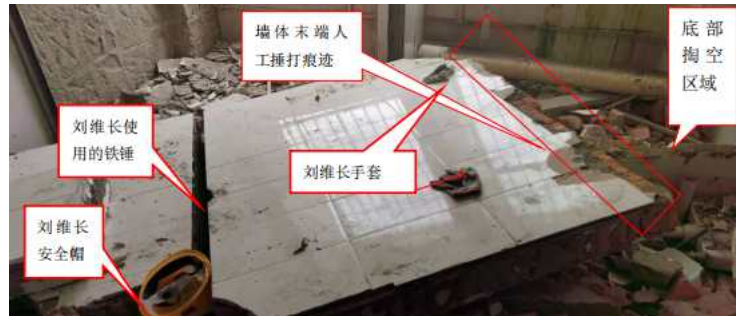
2.事故现场有大块断口整齐的已拆除墙体和散落的整块状砖块，未拆除砖墙断口圆钝，地面留有大量碎砖。涉事工人采取人工拆除墙体，碎砖块是采用铁锤拆除，其采取底部掏掘、推倒的方式拆除隔墙行为，不满足《建筑拆除工程安全技术规范》JGJ 147-201条规定：人工拆除施工应从上至下逐层拆除，并应分段进行，不得垂直交叉作业；第5.1.3条规定：当人工拆除建筑墙体时，严禁采用或推倒的方法。

3.事故现场未见稳定的结构或脚手架，拆除墙体作业附近风险较高，不满足《建筑拆除工程安全技术规范》JGJ 147-2016第5.1.定：当进行人工拆除作业时，水平构件上严禁人员聚集或集中堆放物料，作业人员应在稳定的结构或脚手架上操作。

工人刘维长安全意识淡薄，违规采用底部掏掘、推倒的作业方式拆除墙体，冒险作业引发本次事故。

2.加强对施工作业现场安全生产管理，严格落实《建筑拆除工安全技术规范》各项安全技术措施；做好隐患排查治理工作，发现隐患及工人各种安全生产违法违规行为的，应当及时督促相关方整改；
