# 无锡宜兴市海纳环保有限公司“3·20” 一般起重伤害事故调查报告

现将事故调查报告如下：

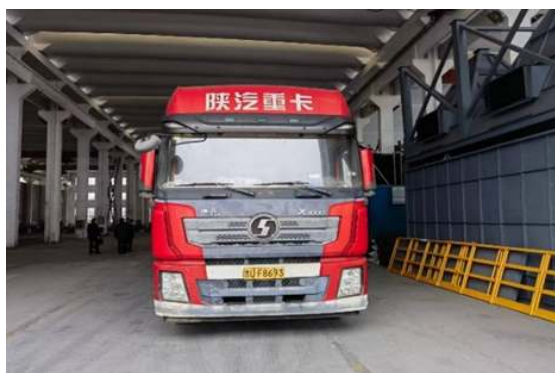
（图1 车辆前部图）

事故发生于海纳公司9号车间内。一辆平板运输车呈南北向停于车间内靠近大门处，车头号牌为鲁UF86\*\*、挂车号牌为鲁BG6\*\*超。该运输车长约17米，宽约3米，挂车高约1.1米，挂车前后两端分别装有布袋除尘器的灰斗和上箱体，其中上箱体长约6.45米、宽约2.27米、高约2.3米，放置于挂车后端；紧挨车尾西北侧有一高约3米的脚手架；运输车旁边地面上有一钢结构平台，长约7.15米、宽约0.9米、厚约11厘米、重约400千克，中部一侧有一直径约4厘米的吊装孔；位于车尾西侧地面上有一钢丝单钩索具，长约3米，吊钩开口尺寸约6厘米。
