四川乐芙特建设工程有限公司  
“8·23”一般触电死亡事故  
调查报告

四川乐芙特建设工程有限公司  
“8·23”一般触电死亡事故联合调查组  
2023 年 10 月 26 日

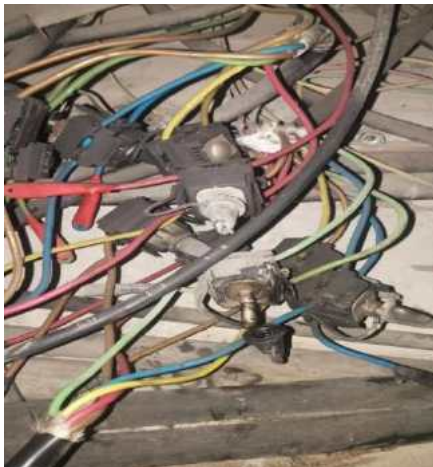
桥架内线路情况

2023 年 8 月 23 日 9 时许，乐芙特公司杂工班班组长陈某某排李双、周某某等 5 名工人将空调电缆线（4×70 铜芯线）搬运到光彩大市场中心区 2 号楼负一楼配电室外，随后进行理线工作。当日 14 时许，这 5 名工人将电缆线拉到低压电线桥架上，准备布好线后等电工来接线。李双在附近没有其他人员的情况下独自从木梯爬到桥架上，趴在桥架上拉线，由于桥架上方空间狭窄，李双在匍匐前进时，操作支撑手抓到穿刺线夹导致绝缘套帽脱落，其手部触碰电线裸露部分（绝缘套帽脱落处），造成单相触电。工人周某某听到李双的大喊声，立马跑过去查看，发现李双头朝内、脚朝外，斜趴在桥架上方，没有动静，随后立即向班组长陈某某汇报，陈某某赶到现场后拨打了 120 并通知光彩大市场物业负责人把总电源关闭，随后组织人员将李双从桥架上救下来。120 到场抢救无效，宣布李双已触电死亡。南充市嘉陵区人民医院出具的《居民死亡医学证明（推断）书》中注明死亡原因为电击伤。

光彩大市场负一楼低压配电线路采用架空桥架敷设，桥架离地高度 3.7m，到天花板高度 0.9m，到横梁间高度 0.2m，桥架自身厚度 0.2m。桥架内导线采用穿刺线夹对接，对接穿刺线夹导线连接的裸露部分采用绝缘套帽隔离。事故发生后，专家现场勘察发现出事点桥架内一处绝缘套帽脱落，绝缘套帽和裸露部分有

触电痕迹。

（一）乐芙特公司进一步强化对从业人员的安全教育培训，提醒工作人员遵守法律法规和安全操作规程。
