# 遵化市玉兴矿业有限公司“8·6” 瞒报一般透水事故调查报告

2021年8月6日18时15分左右，遵化市玉兴矿业有限公司玉兴铁矿斜坡道发生一起透水事故，造成斜坡道+80m水平水仓北巷工作面作业的2名凿岩工死亡，直接经济损失约350万元。事故发生后，事故单位未向政府及有关部门报告，后经查证属实。

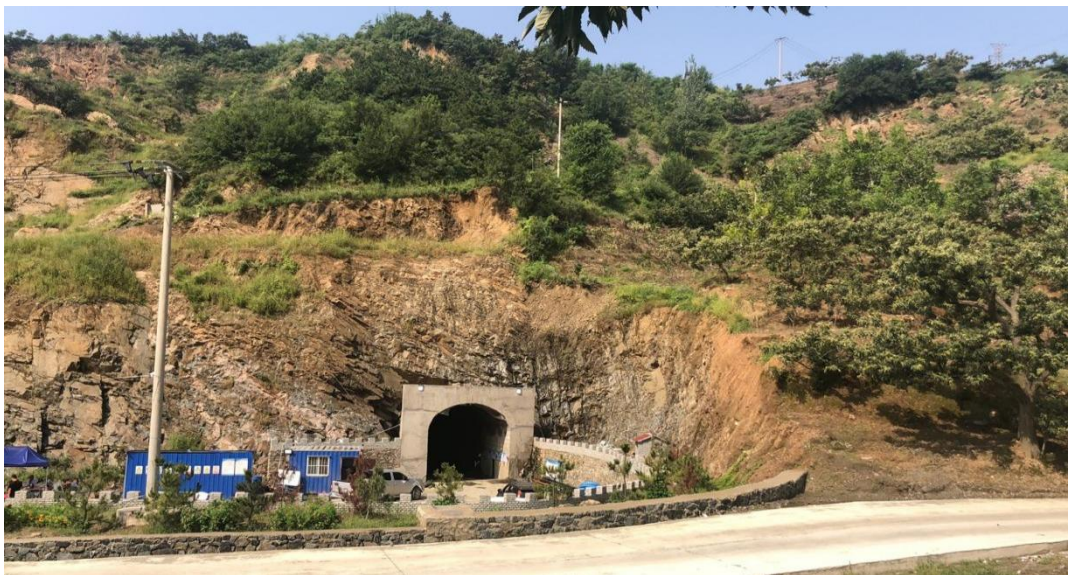
图1 玉兴铁矿回风斜坡道硐口

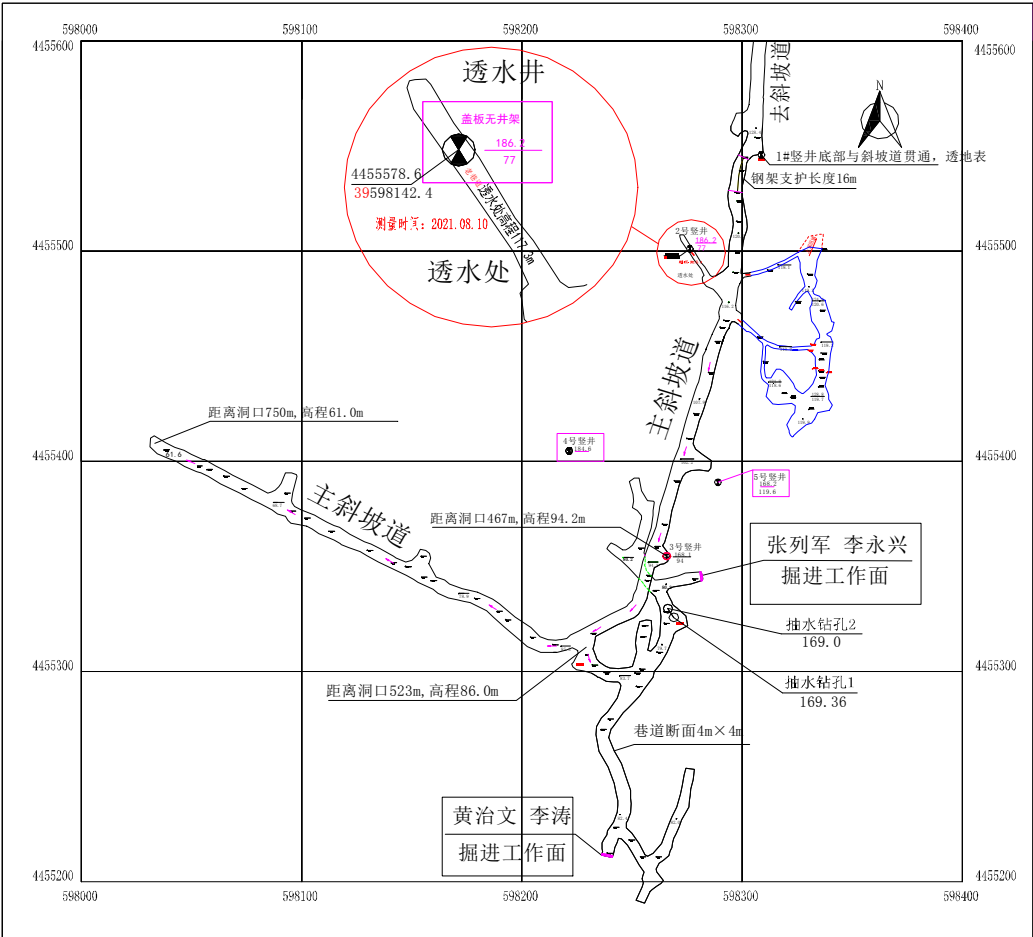
2021 年 8 月 6 日下午，君明矿业公司项目部安排两个班在玉兴铁矿井下斜坡道进行凿岩作业，因用于井下供风的空压机只能满足一班 2 人同时凿岩的供风要求，故两个班实行错开时段凿岩作业。其中凿岩工黄治文、李涛在井下斜坡道+80m 水平（距斜坡道硐口 523m）水仓南侧 90m 处进行凿岩作业，工作时间为 14 时至 16 时；凿岩工李永兴、张列军在井下斜坡道+80m 水平水仓北侧 100m 处进行凿岩作业（见图 2），工作时间为 15 时 30 分至 17 时 30 分。15 时 50 分左右，黄治文、李涛完成井下凿岩工作，从作业面出来返回地面途中，看到李永兴、张列军的红色摩托车停放在+80m 水平水仓南侧变电器位置，当时李永兴、张列军已经在水仓北侧工作面进行凿岩作业。18 时 15 分左右，距斜坡道硐口约 330m 处（标高+117.3m），在施工中揭露的废

图 2 揭露透水井分布及凿岩工作面分布位置

严格按照安全设施设计施工，将斜坡道向南侧下延，揭露了斜坡道330m（+103.2m）处废弃井巷（2#竖井），违反了《金属非金属矿山安全规程》（GB16423—2006）第6.1.6.5条<sup>2</sup>的规定，对揭露的废弃井巷（2#竖井）未采取封闭、隔离、充填等安全措施，且与揭露的井巷连通的老采空区内的积水压力增大，超出揭露的竖井下面尾砂淤积体的承受能力，导致积水从老采空区内通过竖井突然涌入斜坡道。

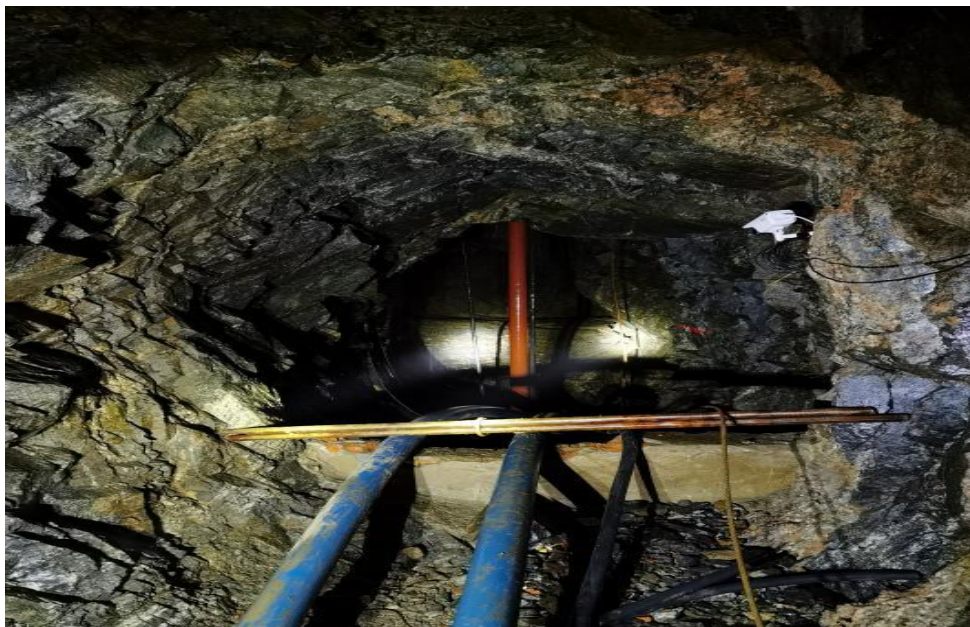
弃井巷（2#竖井）位置突然发生透水，喷射出的水柱高达 2m 左右（见图 3），半小时涌水量达到 23000m<sup>3</sup> 左右，导致正在作业的李永兴、张列军 2 人被困井下。

图 3 透水时冲刷高度范围现场勘测
