# 博望区安徽乌斯维肯数控机床股份 有限公司“4·3”一般起重伤害 事故调查报告

编制单位：马鞍山市博望区人民政府事故调查组  
编制日期：2023 年 5 月 15 日

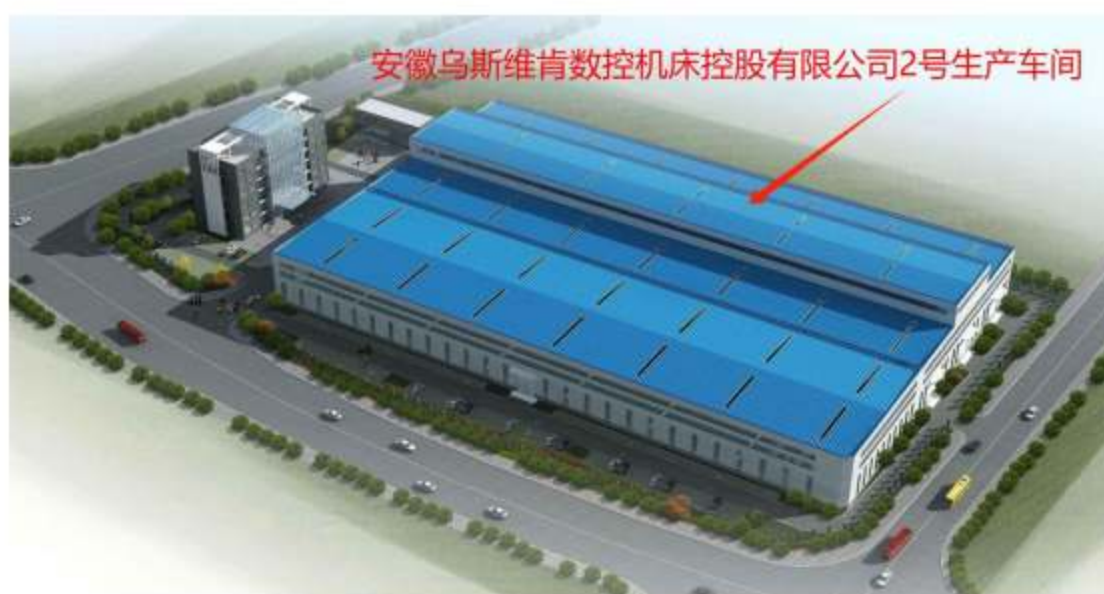
图1 安徽乌斯维肯数控机床股份有限公司2号生产车间鸟瞰图

2023年4月3日13:11左右，位于马鞍山市博望区博望镇九博科技园内的安徽乌斯维肯数控机床股份有限公司2号生产车间内，油漆工陶某二无证上岗违规操作桥式起重机（简称行车）吊运翻转机床机架时，由于机床机架起吊较高、晃动加大，碰撞挤压到吊物对面的陶某福胸部，经抢救无效死亡。安徽乌斯维肯数控机床股份有限公司2号生产车间鸟瞰图（见下图1）

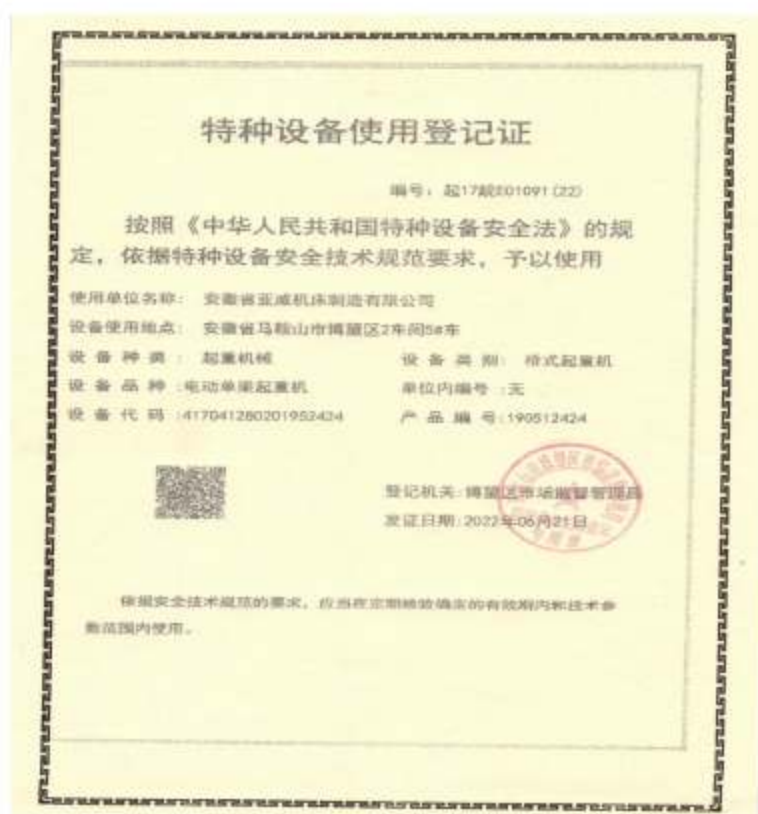
图 5 特种设备使用登记证

《中华人民共和国特种设备安全法》规定，涉事设备制造、安装属于行政许可范围。经查，该行车由河南省矿山起重机有限公司制造和安装；产品名称：电动单梁起重机；制造完成日期为 2019 年 6 月 29 日；制造许可证编号：TS2441280-2020；安装资质：起重设备安装工程专业承包叁级；设备代码：417041280201952424；产品编号：190512424；产品类别：桥式起重机；产品规格：LD16-20 A3；最大起重量 16t；桥式起重机首次检验报告为 2021 年 12 月 28 日；检验报告结论：合格；检验单位：马鞍山市特种设备监督检验中心；使用登记日期：2022 年 6 月 21 日；登记部门：博望区市场监督管理局。该设备符合使用条件。特种设备使用登记证。（见下图 5）

5、经查，涉事桥式起重机首次检验报告为2021年12月28日，使用登记日期为2022年6月21日，使用登记滞后半年，企业向负责特种设备安全监督管理的部门办理使用

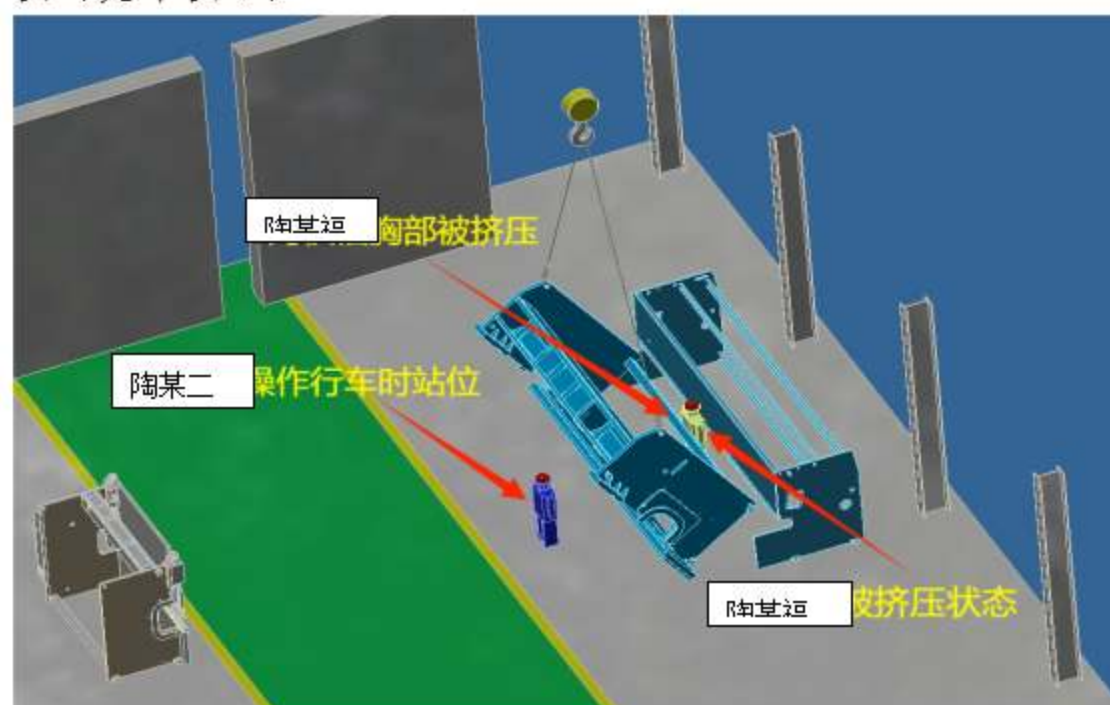
图9 陶某福胸部突如其来被游摆的机床机架碰撞挤压状况复原示意图

4月3日 13:11 许，陶某二欲将吊起的机架水平放置，便于油漆工施工，由于起吊物件位置较高，吊钩以下的机床机架出现大幅度的游摆晃动（晃动幅度超过 1m），重达 13t 的数控机床机架直接碰撞挤压到油漆工陶某福的胸部。陶某

福胸部突如其来被游摆的机床机架碰撞挤压状况复原示意图（见下图9）

1. 陶某二安全责任意识淡薄，缺乏必要的起重机吊装知识和技能，私自启动行车吊运机床机架从事翻转作业；操作前未检查四周是否有障碍物和人员；起吊时，未按规定先将重物吊离地面不大于 200mm 后，检查起重机及吊物的稳定性，且冒险将吊物直接吊运至 1m 高度；缺乏对吊物起升较高后游摆晃动的控制技能，以至于吊物游摆晃动幅度超过 1m，游摆晃动力矩加大；致使陶某福被碰撞挤压伤害，其行为属于违章作业。陶某二对此次事故负有直接责任。
