# 七里河后五泉村山泉家园 14、15#楼项目 “10·31”一般物体打击事故 调查报告

2023 年 10 月 31 日 10 时左右，七里河区后五泉山泉家园 14、15#楼建设项目，一名工人在打箍钢筋时，被高层掉落的钢管击中，后经抢救无效死亡。

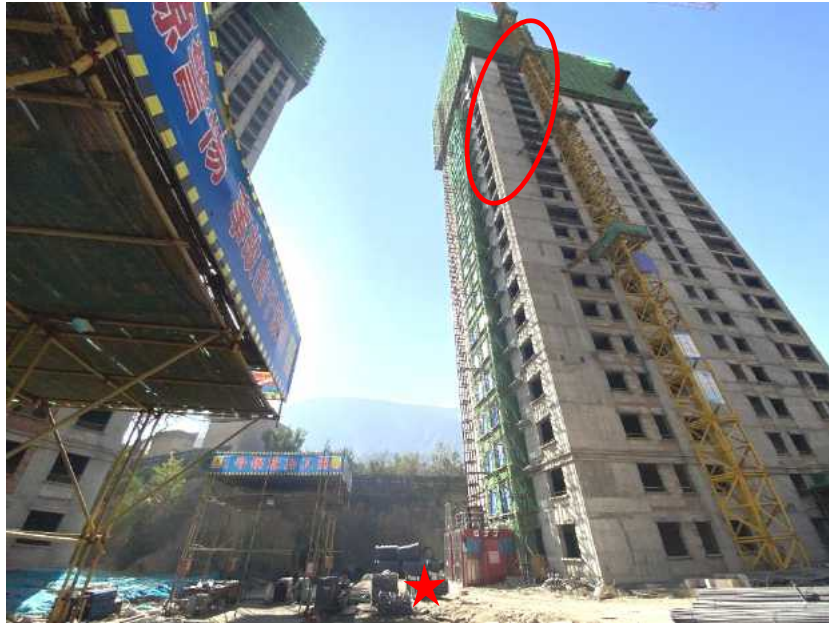
图二 涉事楼体及造成伤害的位置

注：图中红星标注处为钢管落下造成打击伤害的位置。

因，15#住宅楼主体结构施工至二十一层时停建，之后该项目一直处于停工状态。2023年7月经变更设计后，15#楼重新续建至二十八层并封顶。经勘验，15#楼主体结构续建施工时，项目部在主楼二十四至二十七层间的四周搭设了型钢悬挑脚手架，脚手架垂直高度为19.8米，南侧架体的水平长度为21.6米，架体四周用密目式安全绿网全封闭。事故发生当日，项目部安排作业班组在主楼二十八层的屋面上进行模板支撑及钢筋绑扎作业，作业过程中有一根钢管从屋面施工区掉落并击中了楼下钢筋加工区的作业人员。

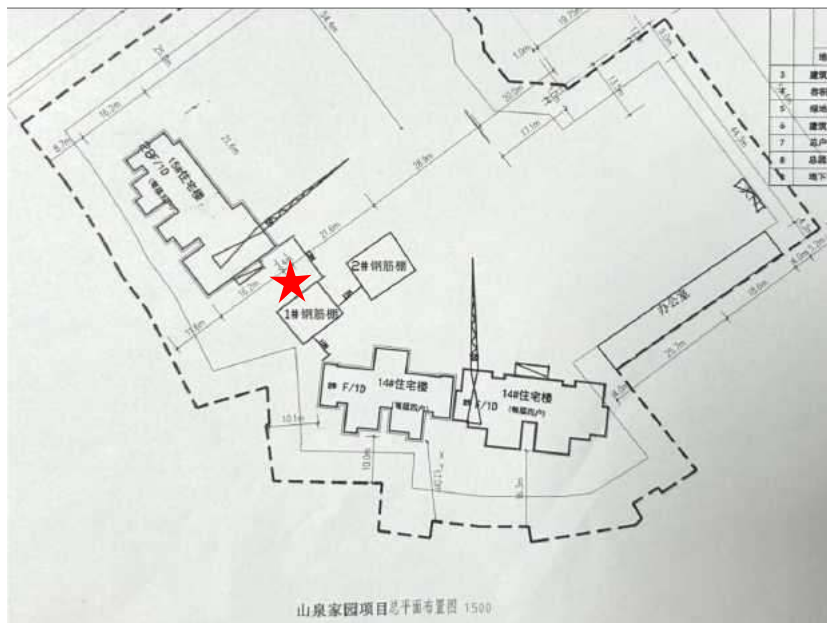
图三 现场平面布置图

项目部在15#楼南侧墙角的水平距离12米处，布置了钢筋材料堆放区并搭设有钢筋加工的安全防护棚，防护棚自编号为1#钢筋加工棚。现场实测该防护棚的长度为6米，宽度为6米，高度为4.2米，上部顶棚采用竹胶板双层搭设。现场在防护棚内安装有三台钢筋加工机具，一台为钢

筋弯箍机，另外两台为钢筋调直机。钢筋弯箍机安装在防护棚内的北侧边缘，部分机身在防护棚的外侧，弯箍机供人员操作的区域未在安全防护棚之内，人员作业时顶部无安全防护措施。同时 1#钢筋加工棚又靠近 15#住宅楼，在主楼楼上施工时同楼下的钢筋加工区和材料堆放区存在交叉作业。

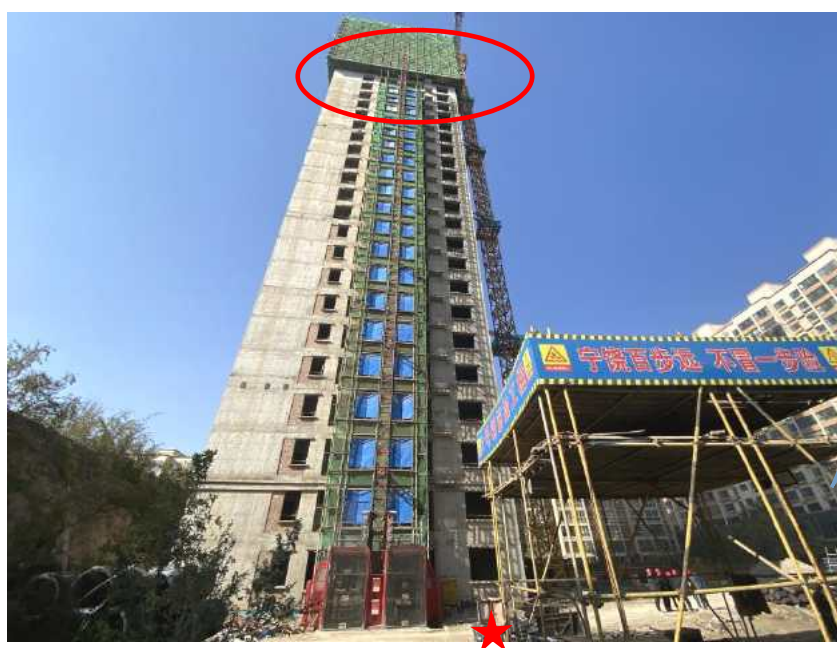
图四 涉事楼体上层防护及受打击位置

注：图中红星标注处为钢管落下造成打击伤害的位置。

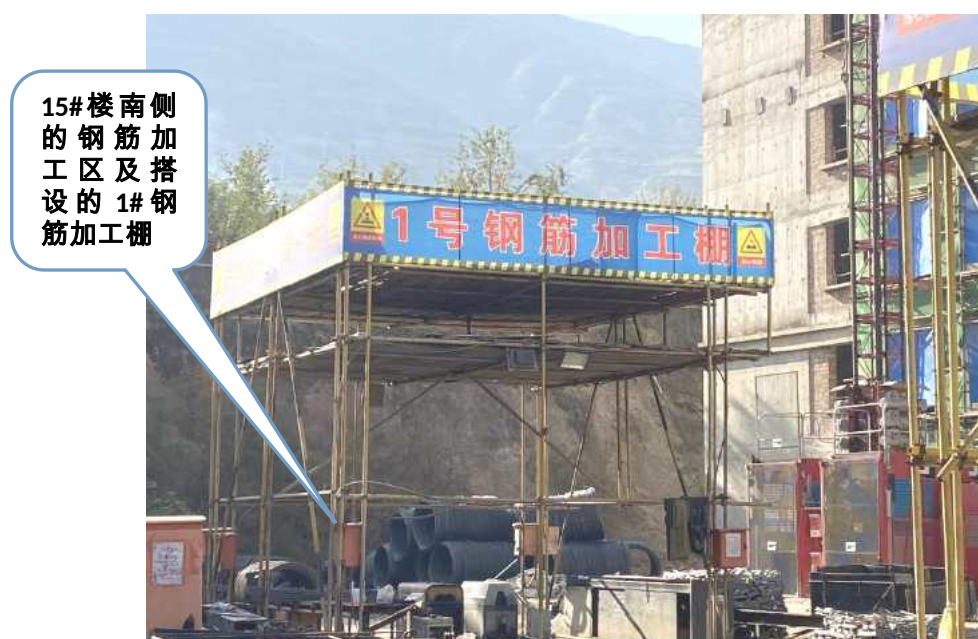
图五 1号钢筋加工棚

钢筋弯箍机安装在防护棚的外边缘处，致使部分机体及

供人员操作的区域未在安全防护棚的防护范围之内，交叉作业时，处在坠落区域下方的作业人员顶部无安全防护措施。

注：钢筋弯箍机工作区域整体未在安全防护棚之内。

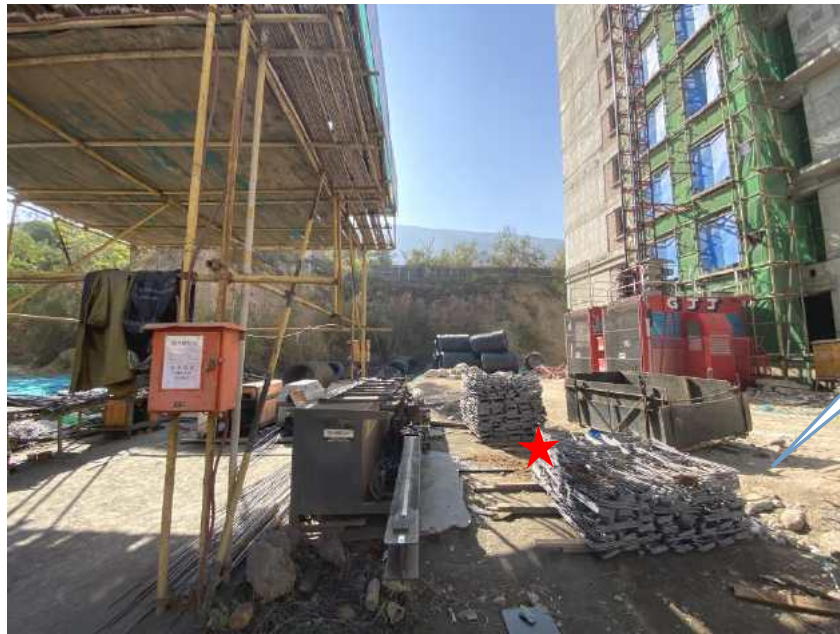
图六 弯箍机位置及受击打位置

红星标识处  
为死者作业  
时站立及被  
掉落钢管击  
打的位置

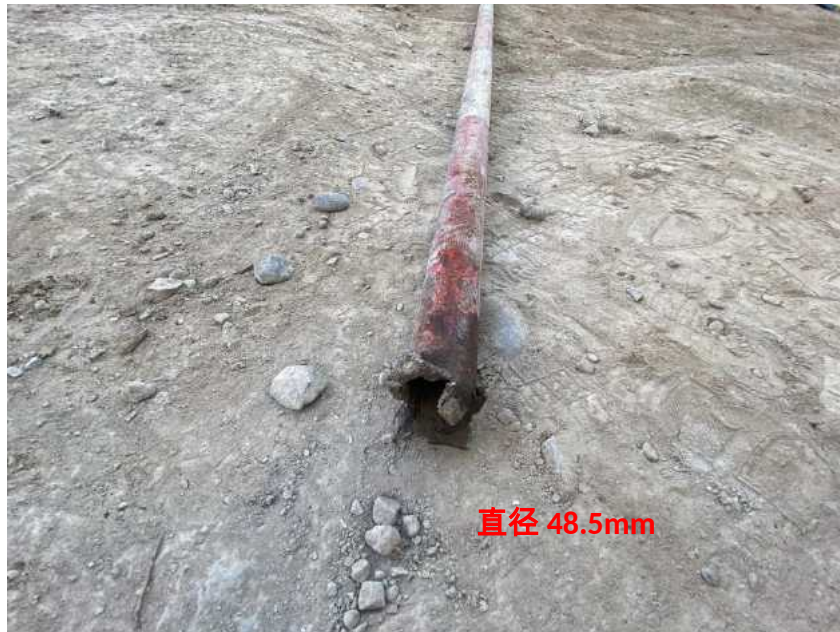
图七 掉落钢管卷曲端

经勘验，从15#楼楼顶处掉落的钢管其长度为3100mm，直径为48.5mm，表面涂刷有红白两色相间的油漆。整根钢管略有锈蚀掉落后整体未扭曲也未变形，仅有一端的端头因下落冲击而破裂并从破口处向外卷曲，卷曲的长度为20-35mm，破裂处有油污浸蚀的痕迹。此类红白两色相间、端头处有油污浸蚀的钢管在施工现场的模板支撑体系中较为常见。

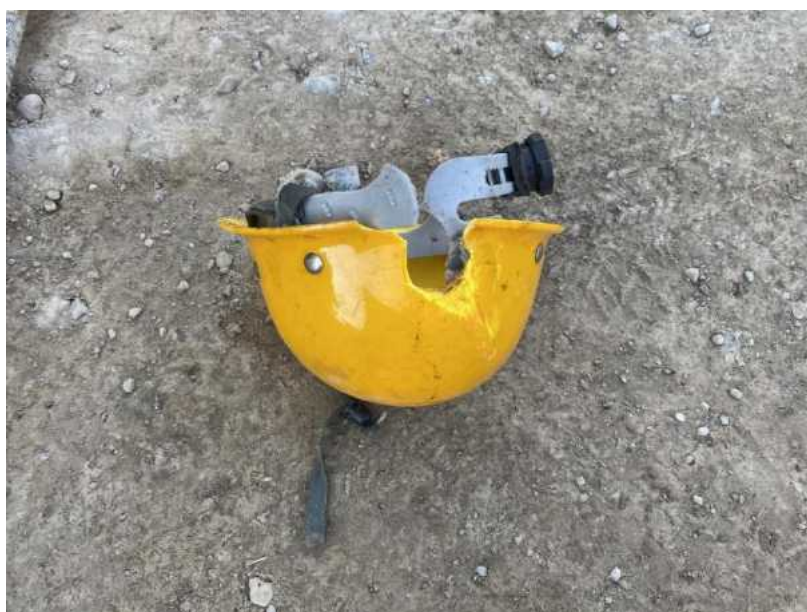
图九 安全帽受损面

经勘验，死者生前佩戴的安全帽颜色为黄色，安全帽右侧半边及帽沿边有破损，破损处明显可见因受重物的冲击而形成的圆形孔洞，安全帽帽箍断裂，帽箍处有死者的头发及血迹，帽顶表面有重物向下的冲击擦痕。技术勘验时事故现场因救援的需要已被二次扰动，掉落的钢管及破损

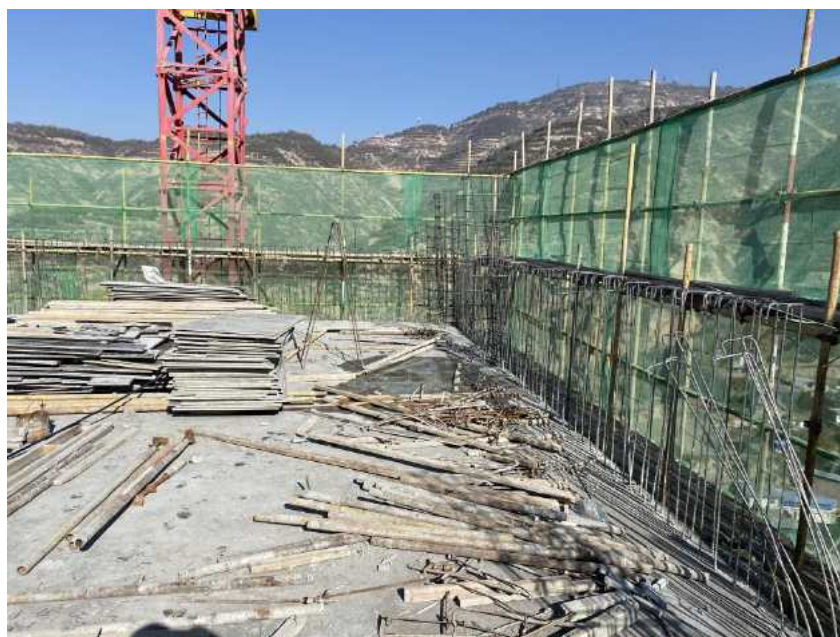
作业班组违规在15#楼的屋顶临边处和脚手架架体上随意放置钢管和扣件等材料，且未对其进行绑扎固定和收拢清理，散落的钢管材料在密目网封闭不严的情况下受外力影响从高空掉落。

技术勘验时发现，作业人员在主楼二十四至二十七层间的南侧（可能坠物伤人的区域）脚手架架体上随意放置钢管和扣件等建筑材料，且每层架体上都堆有尚未固定的钢管，架体外侧的密目网封闭也不严密。在二十八层屋顶施

工区的南侧临边上随处可见任意放置的钢管、扣件和木料等材料。这些散落在架体和临边处尚未固定的钢管材料，在受外力的影响下极易发生掉落。当交叉作业安全防护措施不到位时很容易造成打击伤害，此种状况经现场模拟还原其材料掉落的区域与事故现场的情况高度吻合。

**图十一 屋顶临边处散落的钢管等材料**

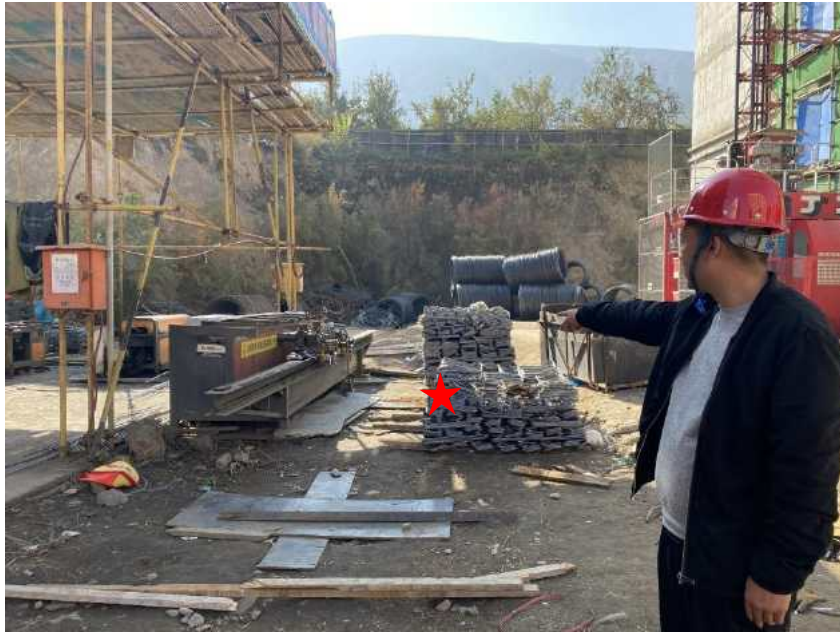
图十二 项目现场的管理人员指认事故现场

经项目现场的管理人员证实，事故发生当日掉落区上方的塔吊未进行吊装作业。技术勘验时没有目击人员看到钢管掉落的过程，现场也没有查到视频监控可以还原事故发生时的情景。因此，对钢管因何掉落及其准确的坠点确定存在一定的困难性。

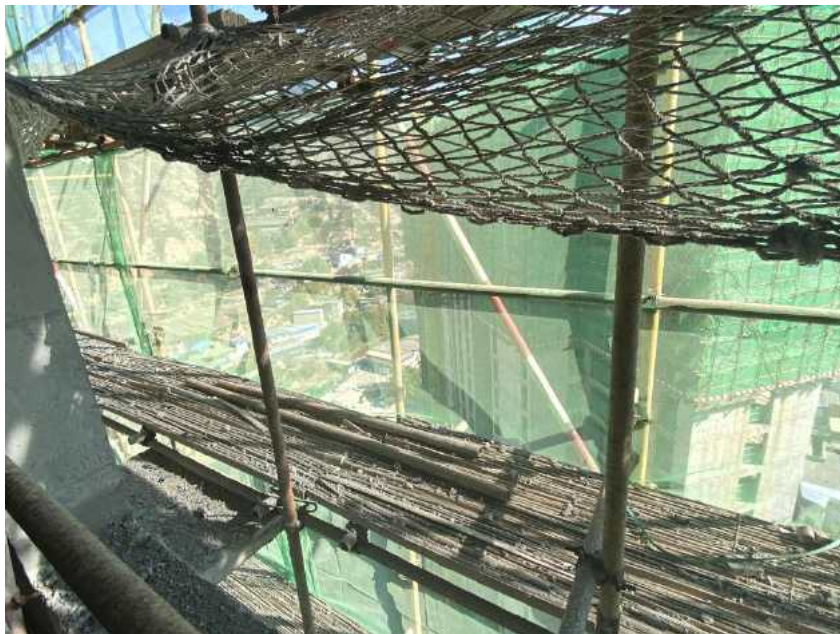
图十三 脚手架体上随意放置的钢管

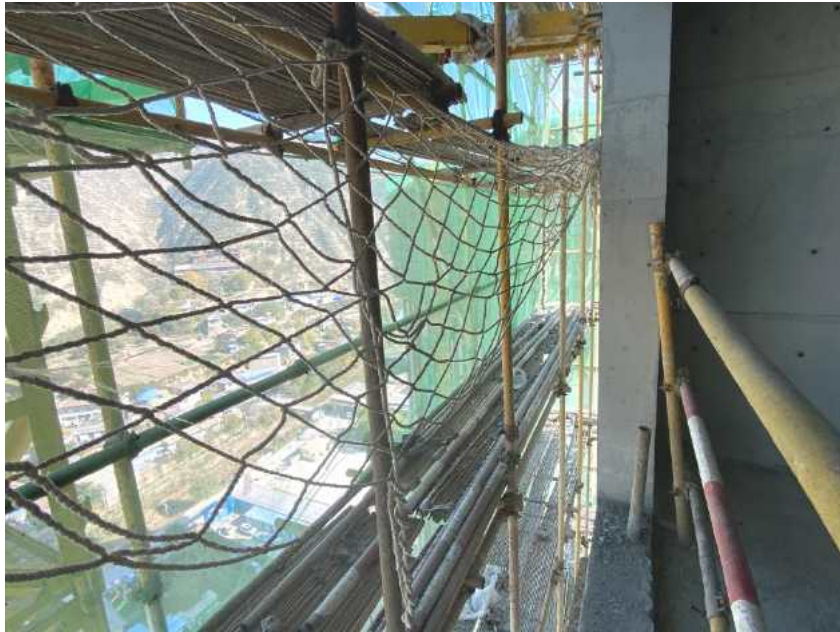
图十四 脚手架体上随意放置的钢管和扣件
