乐昌坪石广东新锐建设有限公司“11·7”一般坍塌事故调查报告

乐昌市政府事故调查组

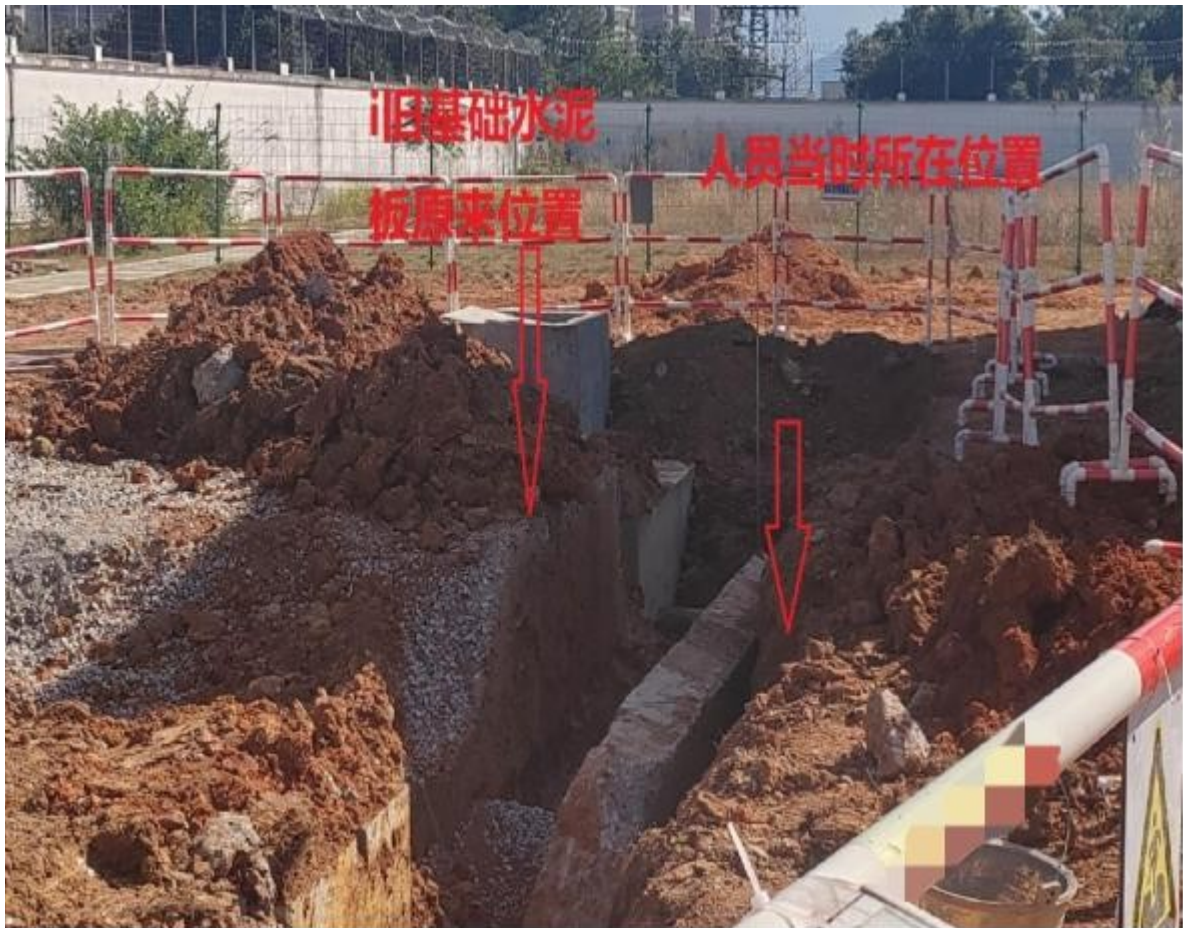
2024 年 11 月 7 日上午 9 时 40 分许, 新锐公司普工班工人付\*生(男, 身份证号码: 4402251968\*\*\*\*\*)与工人郑\*苟被安排进行融冰装置室增加窗口的弹线作业。付\*生在未被允许进入排水管沟槽支护作业区域的情况下, 独自下到深约 1.4m 宽约 1.2m 的排水管沟槽, 此时, 紧贴沟槽内侧的旧围栏砼条形基础受付\*生进入排水管沟槽支护作业区这一外力冲击而发生坍塌, 付\*生被重约 3 吨的砼基础板砸倒, 身体受到挤压。上午 9 时 50 分许, 施工队合力将付\*生从基坑底救出, 班长(工作负责人)张\*峰马上开车将伤者送至乐昌市第二人民医院救治, 上午 10 时许, 医生宣布付\*生死亡。

图 1 事故发生点现场核查图片（摄于 2024 年 11 月 13 日）

该排水管沟槽宽约 1.2m 深约 1.4m, 为 11 月 6 日下午收工时采用挖掘机开挖完成的, 沟槽边坡基本呈  $90^{\circ}$ , 开挖出的土方临时堆放在边坡顶不远处, 未及时清运。该旧砼条形基础宽 0.3 米高 0.9m 长约 4.6m、重约 3 吨, 沟槽一侧开挖面紧贴旧砼条形基础, 旧砼条形基础地基土的边侧(临沟槽侧)被挖深约 0.5m。

付\*生违章进入禁止作业区域被砼基础板砸倒，受到挤压，因胸部挤压伤导致死亡。
