## 白云区新型工业化新兴产业园区建设项目“8·5”叉车侧翻车辆伤害一般事故调查报告

文章来源: 白云区应急管理局 发布时间: 2026-05-15 13:50 浏览次数: 235次 打印 关闭 [字体: 大 中 小] 分享到:

2025 年 9 月 1 日

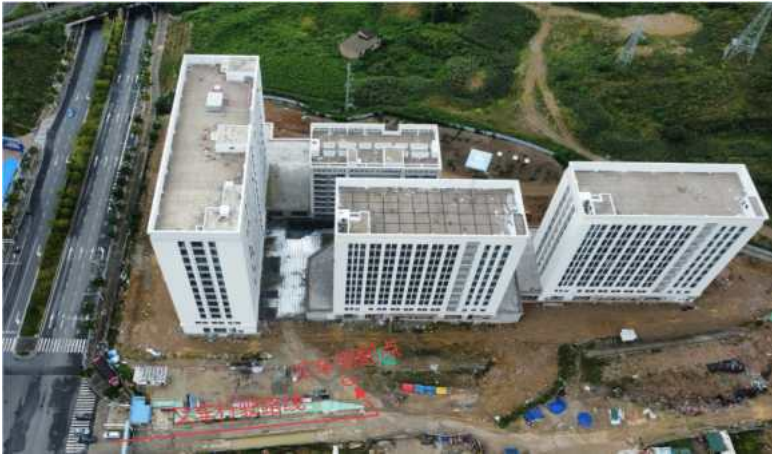
经勘验,事故叉车侧翻地点位于白云新型产业城市更新项目-新型工业化新兴产业区建设项目B地块3#楼北侧施工便道道路中段,该路段有坡道,坡道长19.5米,宽6米,坡度约10度左右。叉车侧翻时未运送货物,侧翻位置地面有明显油迹(叉车侧翻造成油箱内柴油出),叉车车身有多处明显侧翻后刮蹭痕迹,叉车座椅安全带缺失。

叉车驾驶员任\*安全意识淡薄,未系安全带(现场勘验叉车座椅安全带缺失、进入门岗前通过视频监控),操作叉车失误(因该处视频监控缺失,经事故调查组结合现场事故路况分析),导致叉车发生侧翻将其碾压。

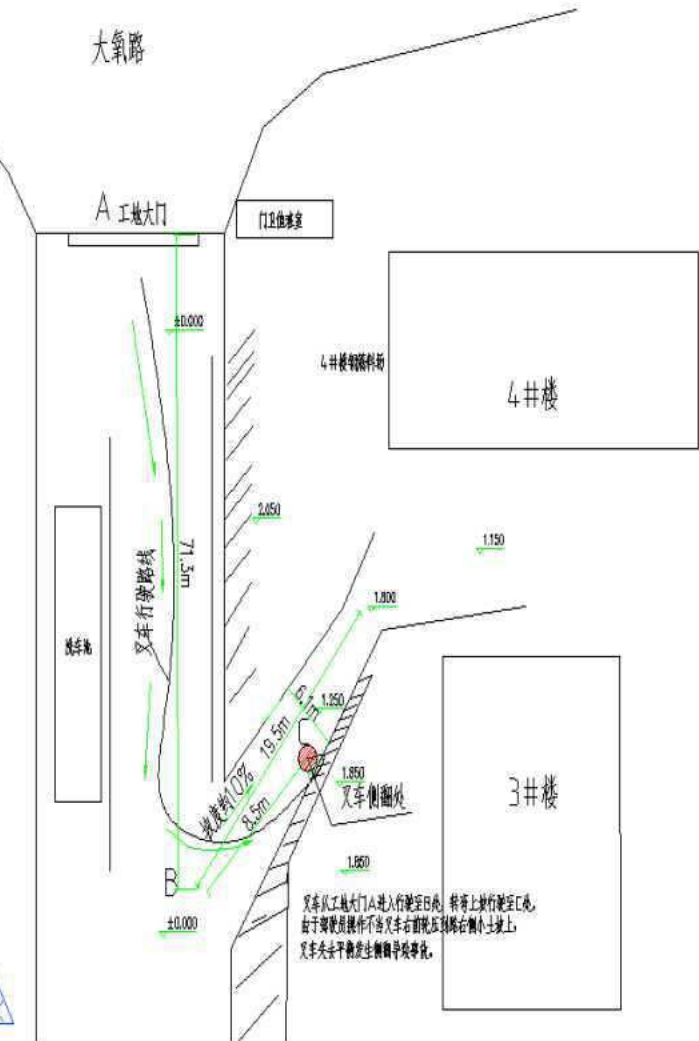
8.5叉车事故路线示意图

距离。7点34分,任\*驾驶叉车到达门岗处与门卫说是来卸玻璃的,门卫未向任何人报告核实信息及登记的情况下将叉车驾驶员任\*放进。任\*驾驶叉车进入项目后,7点46分左右途经事故发生时,叉车发生侧翻,导致事故发生(事发时工地未开始上班,叉车空车未到达下货地点,未开展作业)。
