# 稷山县铭福钢铁制品有限公司

## “7·17”坍塌一般事故调查报告

稷山县人民政府事故调查组  
2022 年 12 月 14 日

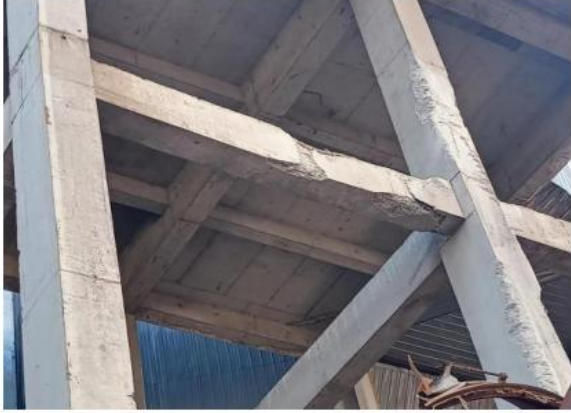
| +11.5m 框架梁外侧和 D 列柱外侧可见明显撞击痕迹 | 支架东侧+5.00m 框架梁靠近 D 柱处已严重断裂 |

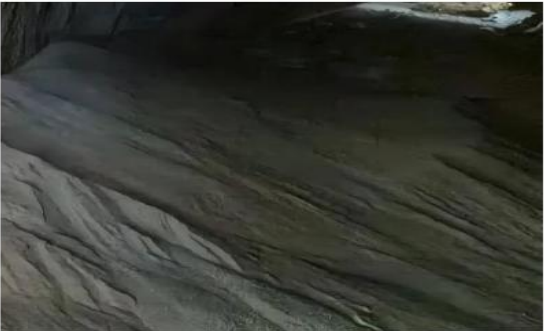
| 大烟道 S 弯内部喷涂层损坏脱落，有明显积灰。 | 烧结机厂房大烟道出口支撑梁、大烟道固定支架未垮塌，变形不大。 |

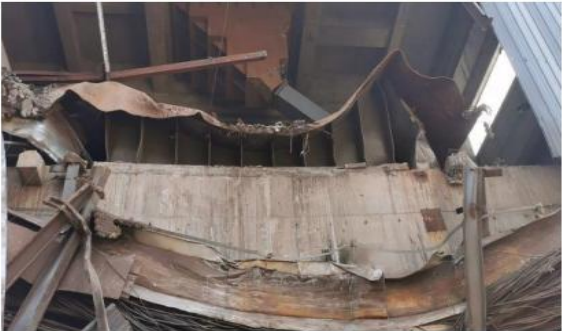
1、烧结厂房内 1 列柱大烟道支架制作安装不符合规范，不足以支撑大烟道 S 弯，导致大烟道 S 弯整体坍塌的可能性分析。该支架是大烟道 S 弯东端的支撑点，整个大烟道 S 弯钢结构的重量+内壁喷涂料的重量+保温材料+外部防腐铁皮的重量以及内部爬梯的重量+管内积灰重量全部靠该支架支撑，如果制作不规范，

钢板材质不合格，该支架在重压下会失去平衡，从而导致大烟道 S 弯整体坍塌。现场清理后，技术人员找到该支架，发现变形不大，未见钢结构扭曲变形等导致失稳的迹象，因此可排除此可能性。

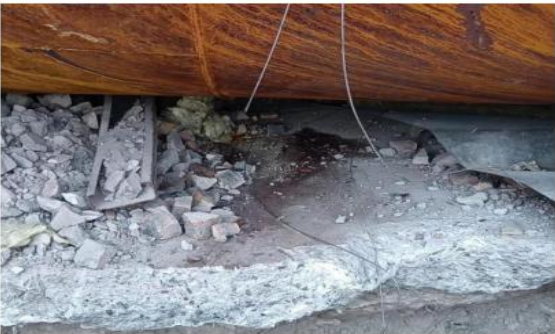
| 大烟道 S 弯下方有明显的血迹 | 金属补偿器滑动支座未垮塌，变形不大 |

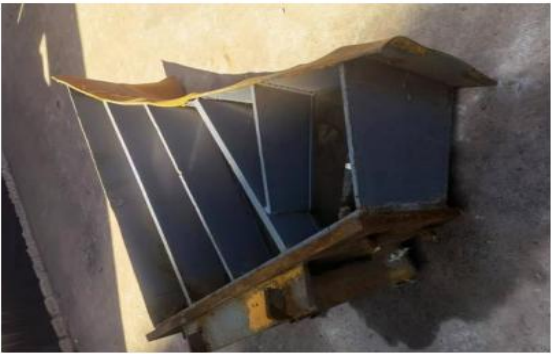
2、+16.00m 平台滑动支座制作安装不符合规范，不足以支撑大烟道 S 弯重量，导致大烟道 S 弯整体坍塌的可能性分析。该滑动支座是大烟道 S 弯西端的支撑点，但主要用以支撑金属补偿器，承担金属补偿器重量和少部分大烟道 S 弯重量，如果制作不规范，钢板材质不合格，安装位置不合理，该支座在大烟道 S 弯的拉力作用下会滑脱，会因大烟道 S 弯下挠而把金属补偿器撕裂，但不会因滑动支座制作安装不符合规范而导致大烟道 S 弯坍塌。现场清理后，技术人员找到两个滑动支座，发现变形不大，未见钢结构扭曲变形等导致失稳的迹象，支座的安装位置也与中冶长天国际工程有限责任公司施工图（图号 12.04002507.262，109-75）相符合，因此可排除此可能性。

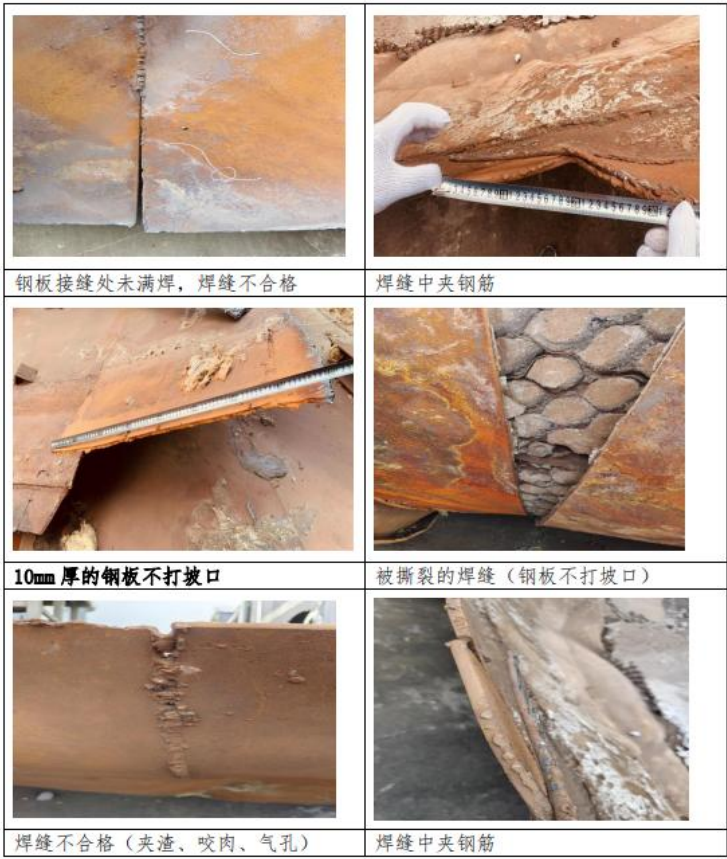
事故现场检验检测时发现大烟道多处钢板焊接质量问题，10mm 厚钢板的焊接处不打坡口，焊缝存在夹渣、咬肉、气孔、不饱满等焊接质量缺陷，焊缝里塞入钢筋和小钢条，个别钢板间未满焊，这些现象均为钢板焊接过程中的质量缺陷，不符合中冶长天国际工程有限责任公司施工图（图号 12.04002507.262.109-73）、《钢结构焊缝规范》（GB50661-2011）、《钢结构工程施工质量验收规范》（GB50205-2020）等设计和规

范要求。因钢板焊接出现质量问题，可在重力作用下，造成焊缝开裂，大烟道 S 弯下挠，牵拉+16.00m 平台的金属补偿器，造成金属补偿器被撕裂，当大烟道 S 弯本体钢结构不能承受多重重量叠加时，会从薄弱处撕裂，下坠坍塌。
