# 谢家集区“2021·3·9”燃气爆燃事故 调查报告

2021年3月9日上午10点15分左右，安徽奥林建设工程有限公司在谢家集区谢三村街道菜市场进行谢三路道路工程污水管网撤钻作业过程中，因操作不当，损坏燃气管道，致使燃气泄漏，发生爆燃事故，导致道路两侧11间房屋烧毁，直接经济损失74.2万。

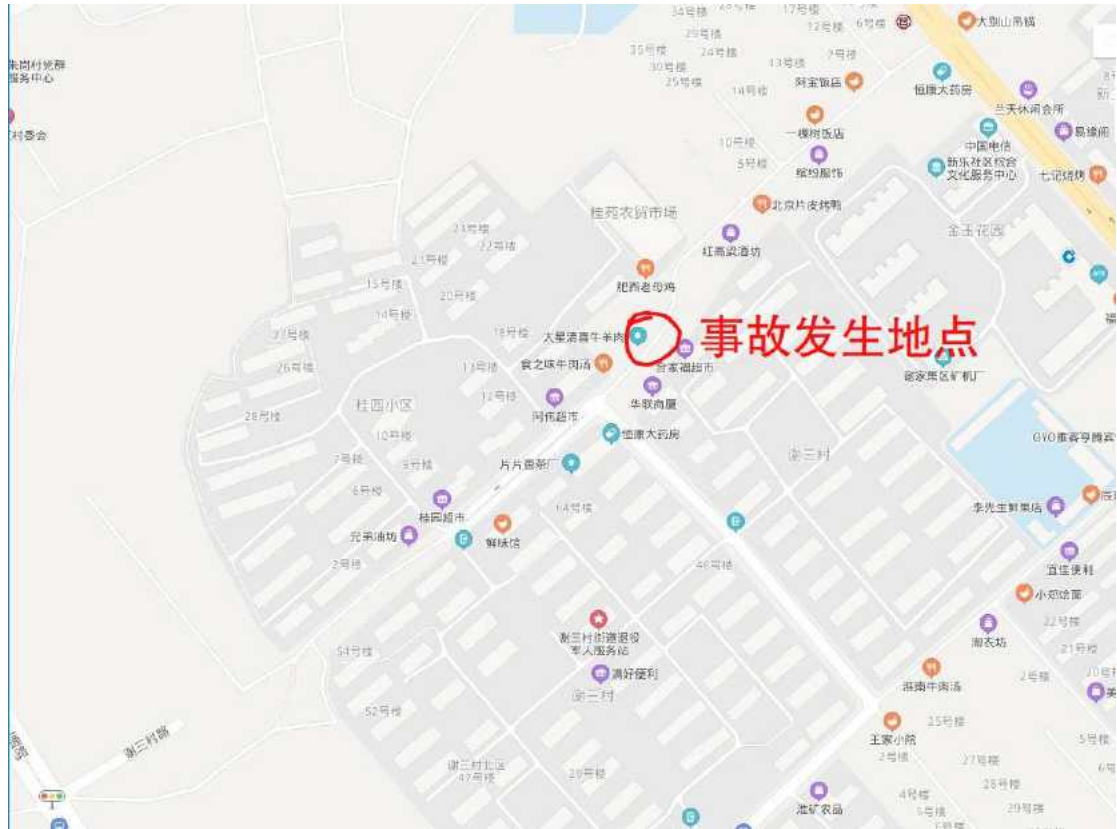
图 1 事故发生地点

该项目位于谢家集区，项目内容为东西部第二通道至谢三村北门之间道路工程建设，道路全长412.307m，道路红线宽度为40米，包括道路工程、排水工程、综合管线、照明工程、交通设施、绿化工程等。其中排水工程中的污水管网桩号K0+409.047-K1+070.626段共计661.579米需要采用水平定向钻孔施工<sup>1</sup>进行DN500、DN600 PE管道铺设。本次事故发生在谢三村北门谢三路菜市场附近，具体位置为桩号K0+680.336-K0+727.626段，见图1。

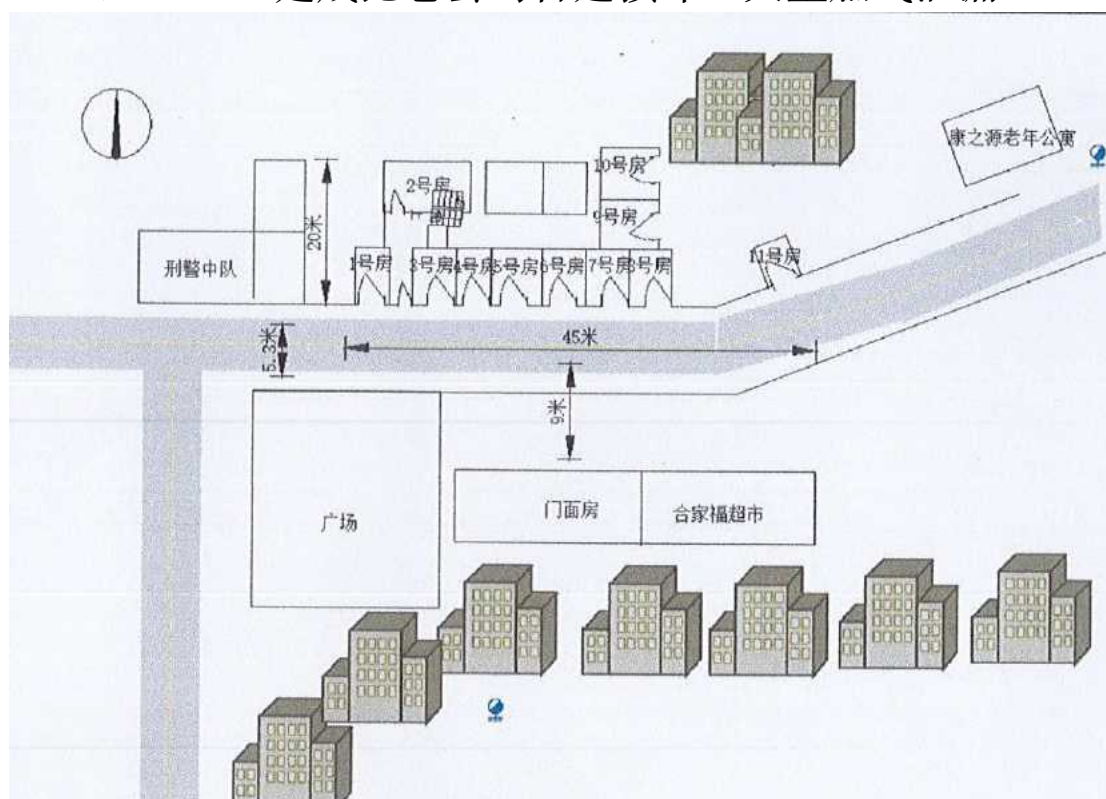
图 2 燃爆区域范围

街道北侧店铺及后方居民楼，爆燃区域长度为 45 米，临街房屋进深约 20 米，街道宽度为 5.3 米（图 2）。街道两旁均为沿街店铺，主要经营食品加工。奥林公司在回抽定向钻钻头时造成昆仑公司 De250 中压管道下部  $2.6\text{m} \times 0.2\text{m}$  贯通式破损（见图 3、4）造成昆仑公司管道损坏，大量燃气泄漏。

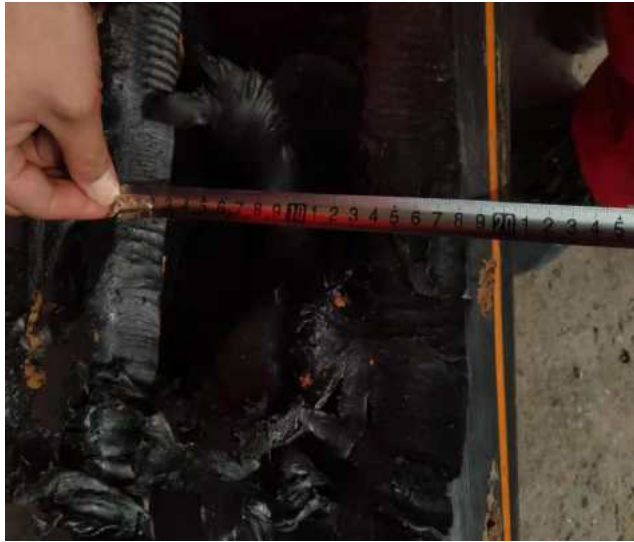
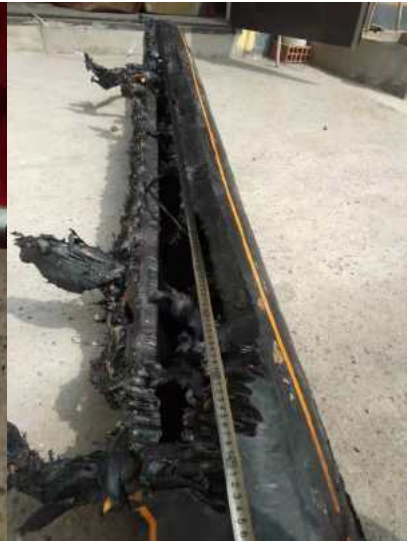
图 3 损坏管道宽度

图 4 损坏管道长度

奥林公司在撤钻过程中处置不当将昆仑公司地下中压燃气管道损坏，造成燃气大量泄漏，达到爆炸极限浓度后遇明火引发爆燃。

（一）各相关企业要切实落实安全生产主体责任。各施工单位要在市政建设工程施工前和水、电、气、通讯等部门做好衔接，确认地下管网的位置走向及埋深，做好标志标识及警示标志，做好施工方案和应急预案，施工现场邀请地下管

网相关单位派员现场指导，采取可靠的技术措施和手段安全施工，确保地下管网安全。监理单位要加强安全巡视，对不按施工方案组织施工及发现的安全隐患及时督促施工单位整改。建设单位要加强统筹协调，不定期督促检查施工作业中的安全生产工作，确保建设项目生产安全。
