# 龙华福城深圳市茜坑水库除险加固工程“1·13” 一般淹溺事故调查报告

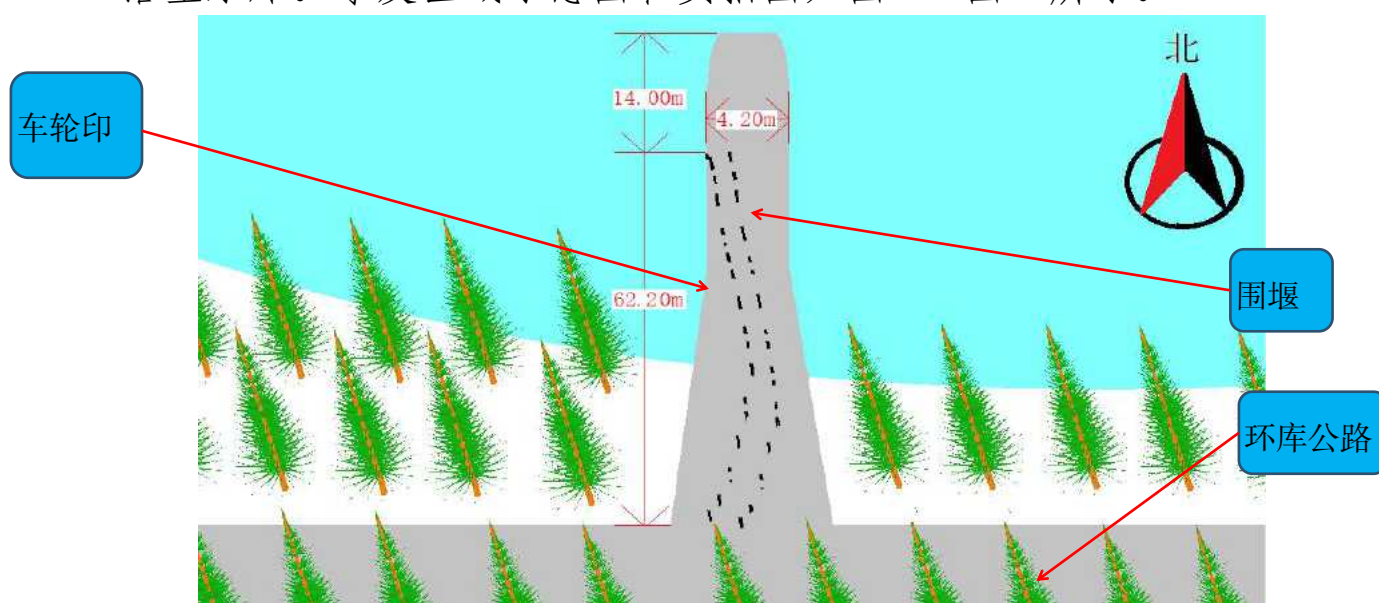
2024 年 1 月 13 日，聂文进驾驶车牌为粤 BHT007 的石渣运输车运送石料进入茜坑水库围堰填筑项目工地，至中午，已完成两车石料运送工作。13 时 40 分许，聂文进驾驶石料运输车运送第三车石料到茜坑水库围堰填筑项目工地，在围堰填筑斜坡准备卸料往后倒车时，车辆沿斜坡滑落至水库，聂文进亦随车一并掉落至水库。事发区域示意图和实拍图如图 1、图 2 所示。

图 1 围堰堤坝及涉事石料运输车车轮痕迹示意图

1. 经现场勘察，从环库公路至填筑部位前端总长度约 76 米，其中水上围堰段长度约 36 米(图 1)。环库公路绝对高程与水库水面的绝对高程存在约 8 米的高低差，涉事石料运输车需倒车通过一段下坡路段，经现场测量计算，上下坡路段坡度在 7.5%~14.3%之间（图 4），围堰宽约 4.2 米（图 1）。

工专项方案》中仅说明了进占法填筑工艺方法、石渣要求、摊铺注意事项、碾压注意事项等，施工现场实际形成的填筑道路宽度仅有 4.6 米-4.7 米，最窄处仅有 4 米，低于围堰顶面设计宽度（6.0 米），无法满足施工方案中进占法施工的安全作业要求。

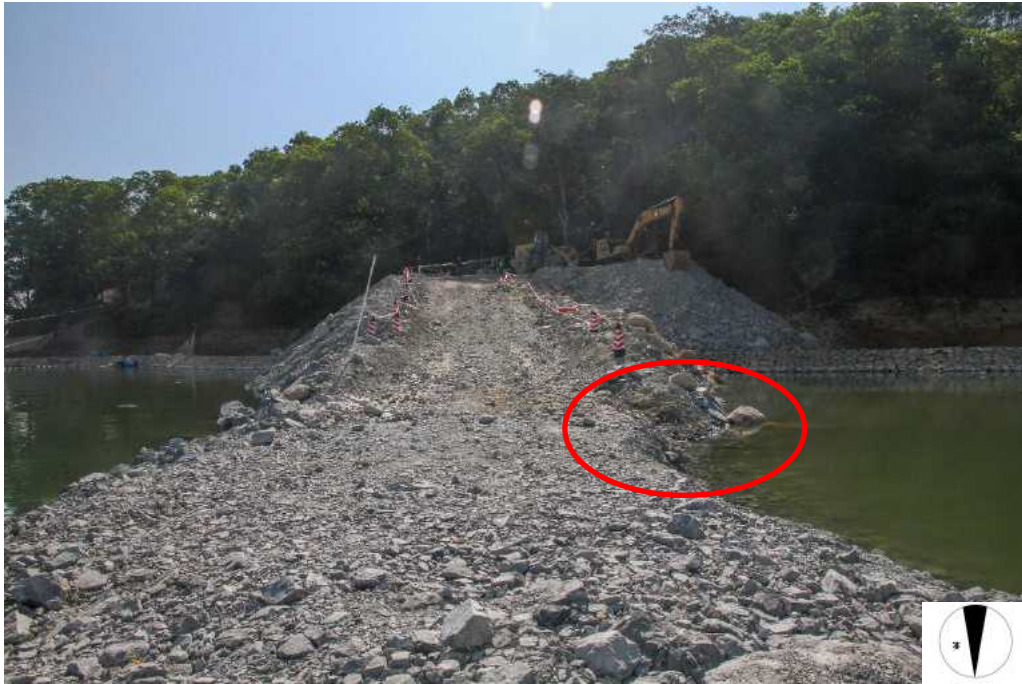
图 2 在围堰拍得事发区域情形，红圈为入水位置

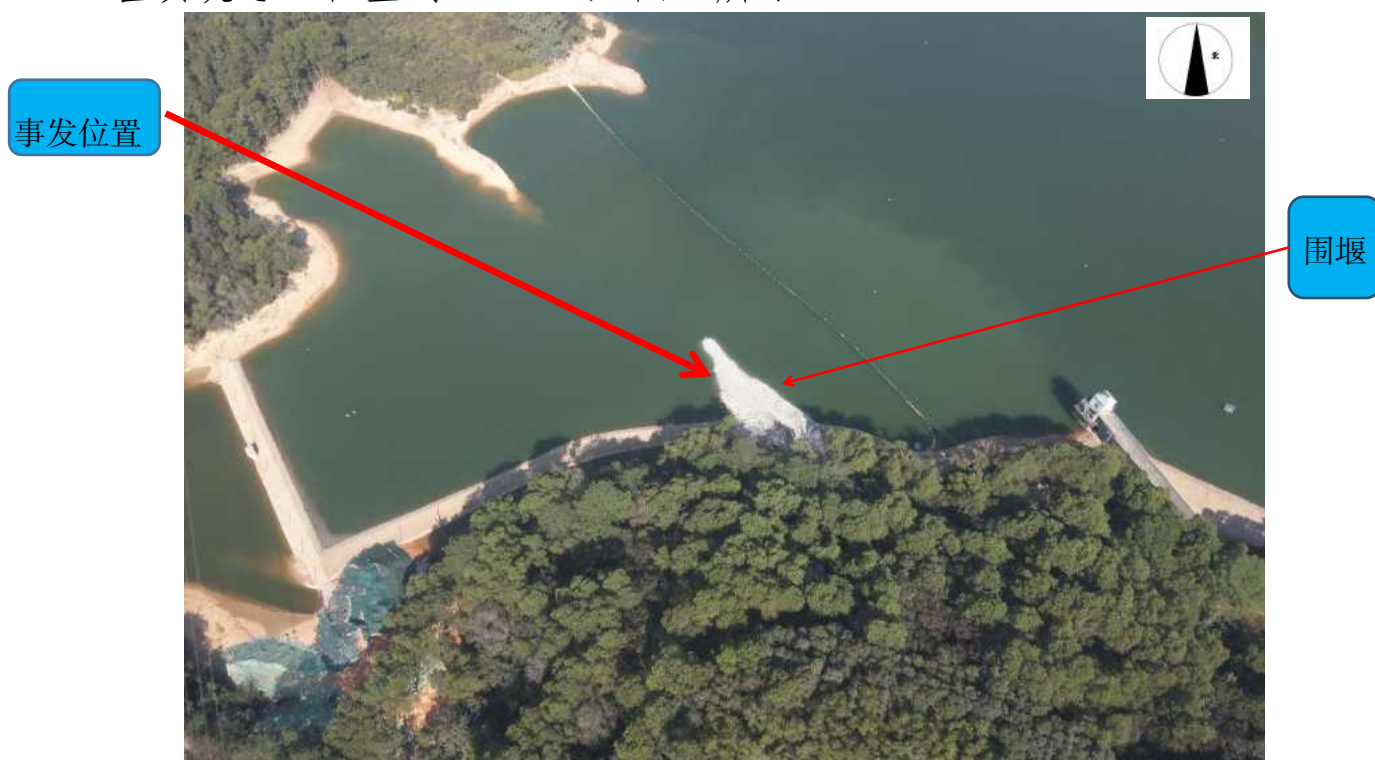
顶部铺设 0.5 米厚碎石路面。该围堰填筑工程于 2024 年 1 月 5 日开始施工，截至 1 月 13 日已完成约 2.5 万方填筑量，约占围堰填筑总工程量的 25%。（如图 3 所示）

图 3 茜坑水库（局部）航拍图

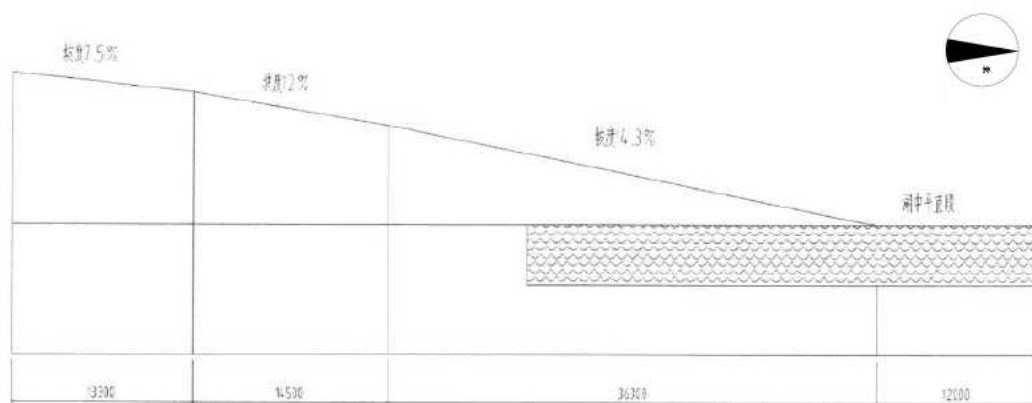
图 4 围堰填筑已完成路段剖面图
