# 唐山遵化双丰食品厂 “7·11”较大中毒窒息事故调查报告

唐山市人民政府事故调查组

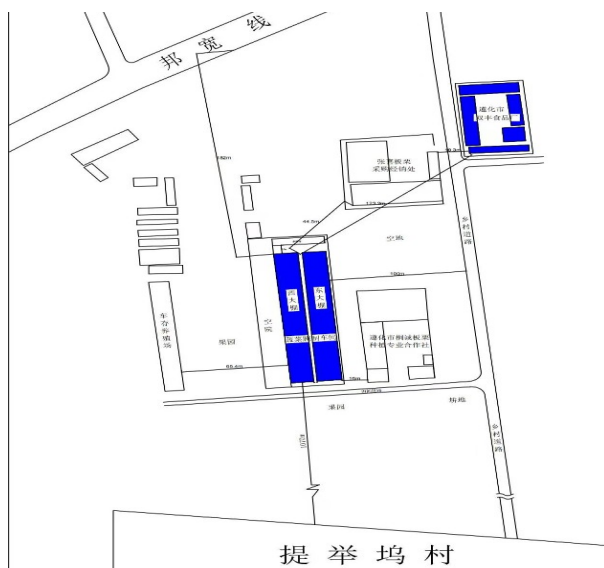
图 1 周边关系图

发生事故的地点系双丰食品厂蔬菜腌制车间，该车间位于遵化市石门镇提举坞村村北(邦宽线以南 200m, 双丰食品厂西南方向 123.2m, 详见图 1), 所占土地为石门镇提举坞村集体土地, 面积 4875.47m<sup>2</sup>, 该车间未办理用地审批手续。蔬菜腌制车间设有 2 座腌制大棚, 分东西布置, 事故发生在西侧大棚。2021 年 6 月开始施工建设混凝土腌制池, 2021 年 10 月建设完成并投入使用, 用于腌制酸菜、咸菜。2022 年初开始在腌制池上方搭设棚顶, 同年 7 月初完成棚顶搭建, 总投资 200 余万元。

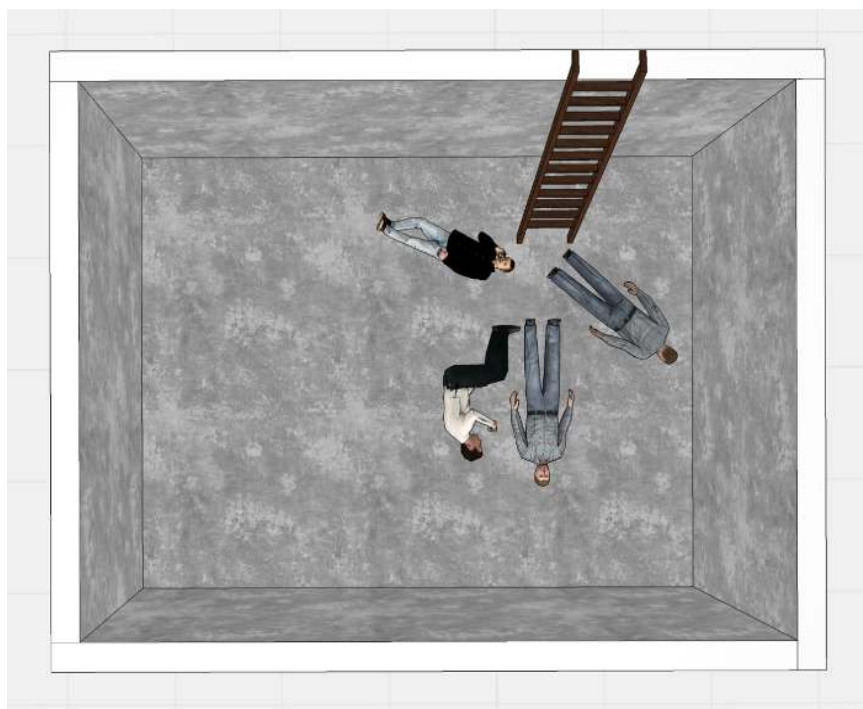
图2 4名遇难人员位置示意图

员向上拉拽。14时40分左右，车某拴系完第二块塑料布后沿木梯向上爬，接近池口时突然滑落至池底。贾某某问车有出现什么状况，车有回答头晕，随后便倒在池内。贾某某、吕某立即呼叫大棚内装运酸菜的双丰食品厂工人李某某救人，李某某立即赶到现场，下到池底抱起车有后随即晕倒，此时正经过大棚南门口的提举坞村村民车某某听到呼救后，也跑到现场下到池内救人，当抱起车有后也随即晕倒。正在双丰食品厂干活的车中闻讯后赶到事故现场，不顾旁人劝阻下到池内救人，也晕倒在池内。

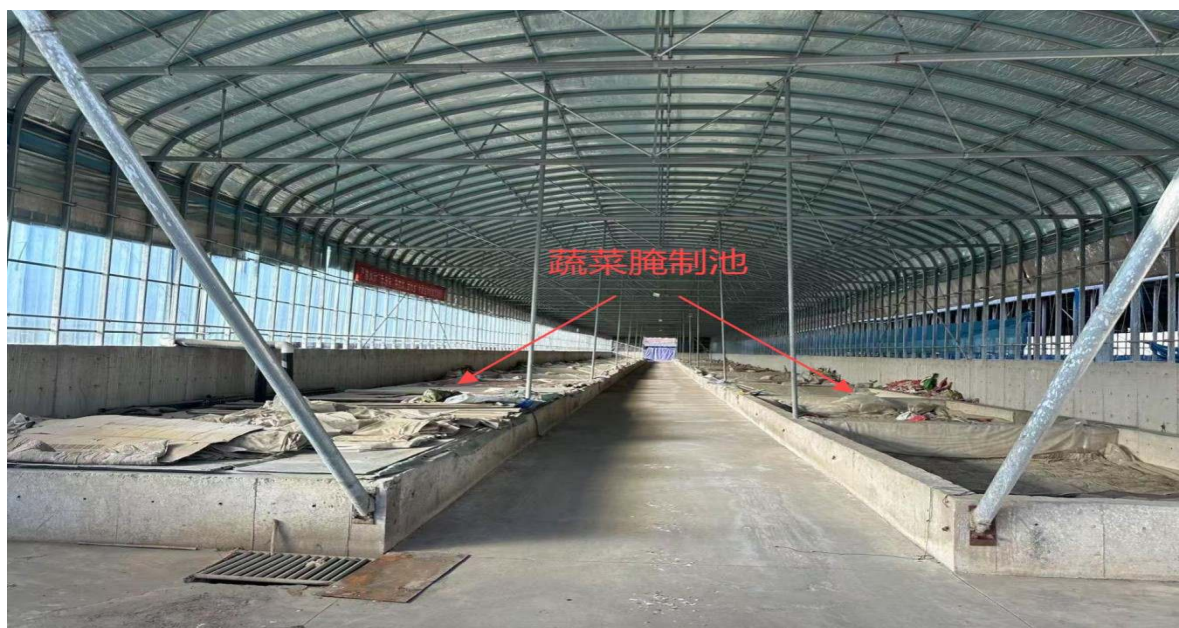
图 3 混凝土腌制池

高 7.3m，混凝土墙体高 1.8m、厚 0.25m，拱顶覆盖防水布和隔热材料，立面采用玻璃纤维增强聚酯材料封闭，南北两端为敞口设计。沿大棚长轴线方向铺设宽为 2.76m 的物料运输通道，在通道两侧构建腌制池。东大棚内建有蔬菜腌制池 33 个，西大棚内建有 34 个。蔬菜腌制池为半地下钢筋混凝土结构，单个腌制池长 6m、宽 4m、深 3.8m，池沿高出地面 0.64m。

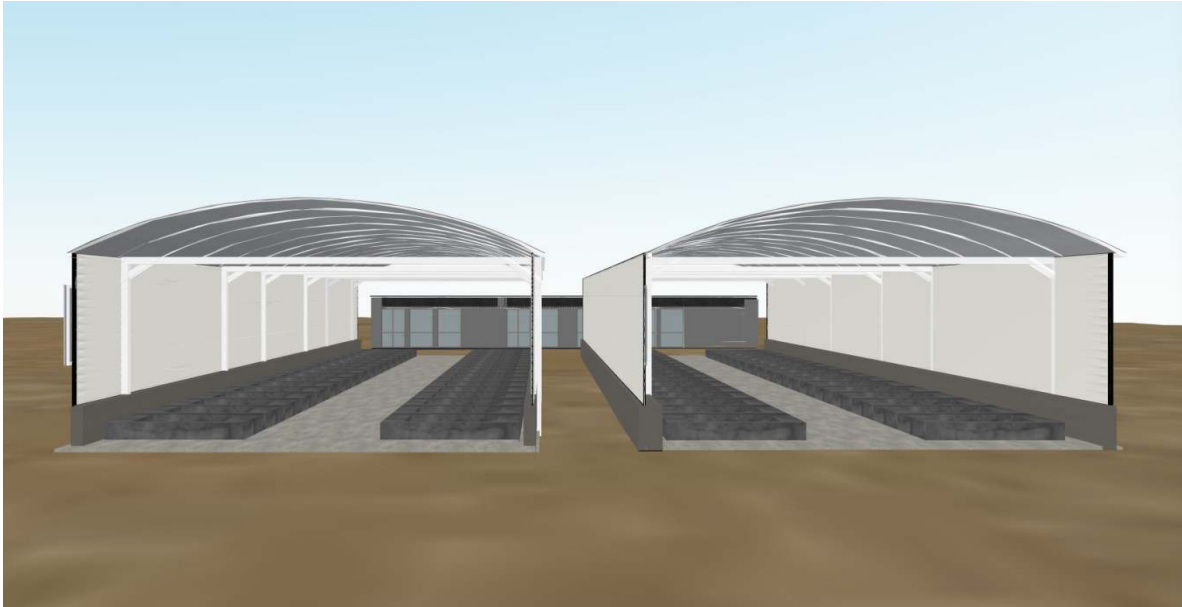
图 4 蔬菜腌制车间结构示意图

蔬菜腌制车间主体建筑为两座南北朝向、东西并列分布的混凝土墙体+钢架结构拱形大棚，每座大棚长115m、宽13.4m、拱顶

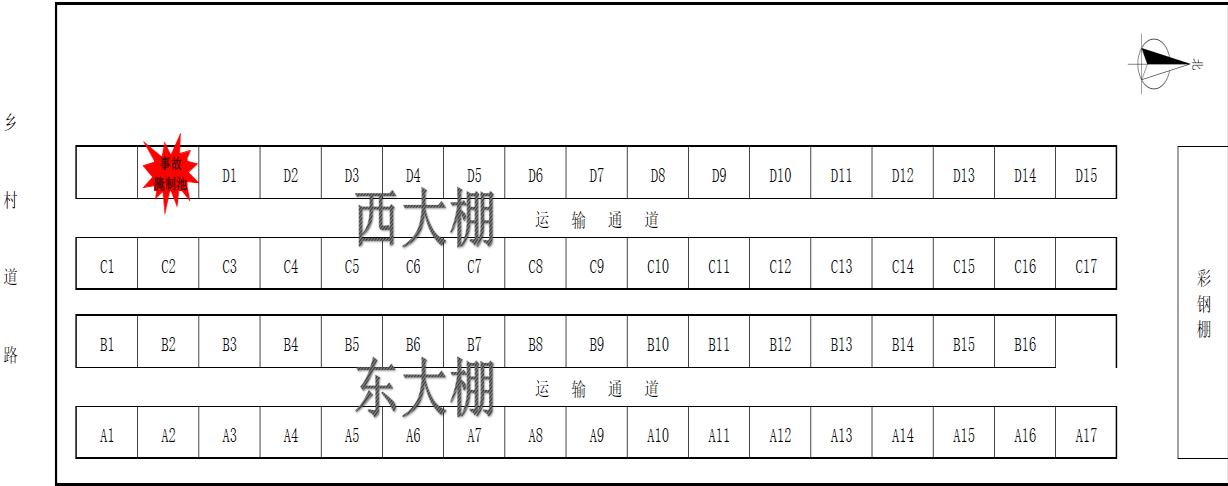
图 5 厂区平面图

发生事故的腌制池处于西大棚西侧南数第二个，当时腌制池内存有腌制菜残余液，液面高度约为 0.3m。目前，该腌制池已停止使用并加以封盖。（详见图 3—6）

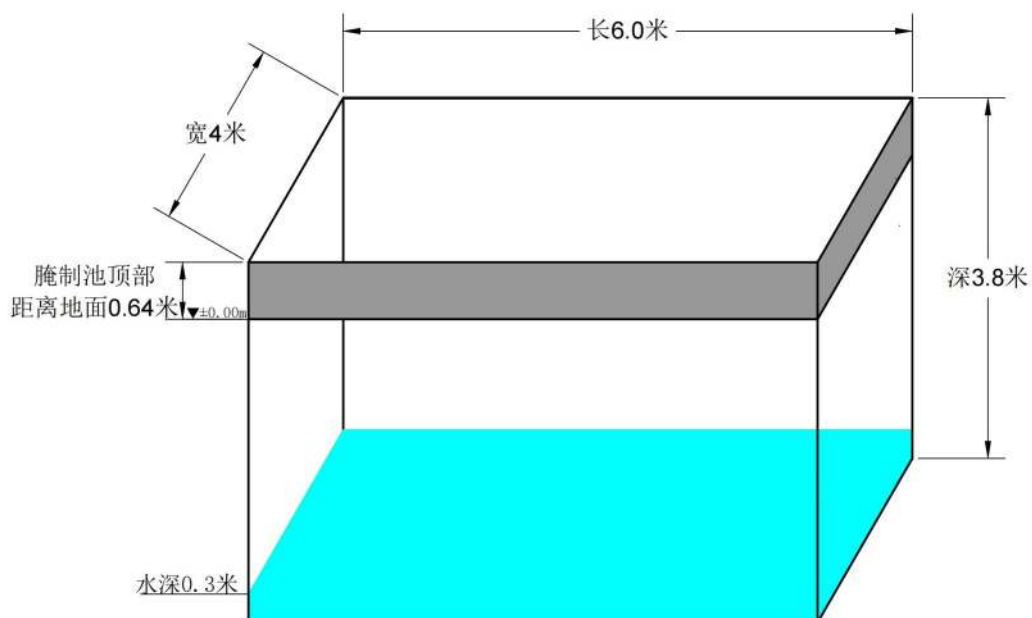
图 6 事故腌制池结构示意图

涉事腌制池主要用于腌制蔬菜使用，腌制池为敞开结构。腌制池内存有腌制菜残余液体。事发时间为 2022 年 7 月，适逢雨季，期间有雨水进入池内，与残余液混合形成“积存液”，液面高度约为 0.3 m。积存液液面部分面积被腌制过程中使用的塑料布覆盖。

3.硫化氢( $\text{H}_2\text{S}$ )。 $\text{H}_2\text{S}$  属于神经毒性有毒气体，在纯水中的饱和溶解度约  $3.7\text{g/L}$ ，气体密度略高于空气。积存液在静置条件下，溶解于其中的硫化氢( $\text{H}_2\text{S}$ )缓慢向空气中释放，并在液面附近集聚。当积存液受到搅动，会加速向空气中释放，局部形成较高浓度的硫化氢( $\text{H}_2\text{S}$ )有毒环境，当硫化氢浓度达到  $142 \text{ mg/m}^3$  时立即威胁生命或健康。

综上所述：积存液在厌氧发酵过程中产生的有毒有害气体中，对作业人员造成急性中毒的主要成分应为硫化氢( $\text{H}_2\text{S}$ )气体。在积存液浓度高、厌氧发酵条件适宜的情况下，积存液内可能溶有高浓度硫化氢( $\text{H}_2\text{S}$ )。当作业人员在腌制池底作业时，积存液受到搅动，致使硫化氢气体( $\text{H}_2\text{S}$ )加速释放，形成有毒作业环境。

二十四条第二款的规定，在未进行通风、气体检测及未佩戴安全防护装备的情况下，违章进入腌制池作业，拉动塑料布时搅动池内积存液，致使池内积聚的有毒气体硫化氢迅速释放，导致作业人员吸入中毒，是事故发生的直接原因。
