# 淮南市八公山区鑫汇鞋材有限公司

## “2021·7·22”一般机械伤害事故调查报告

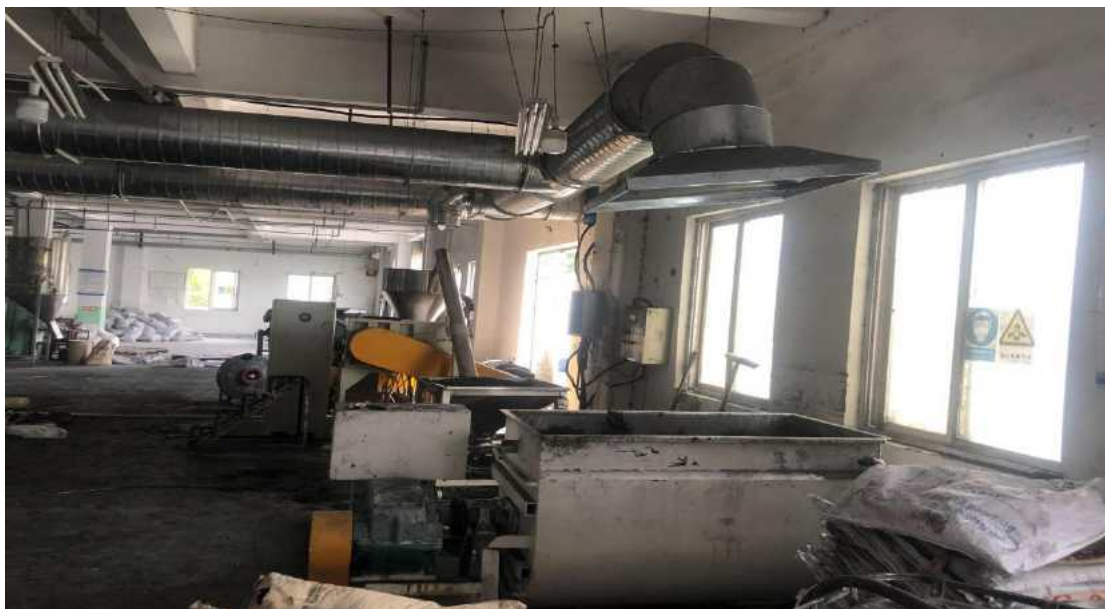
（事故作业面、机械）

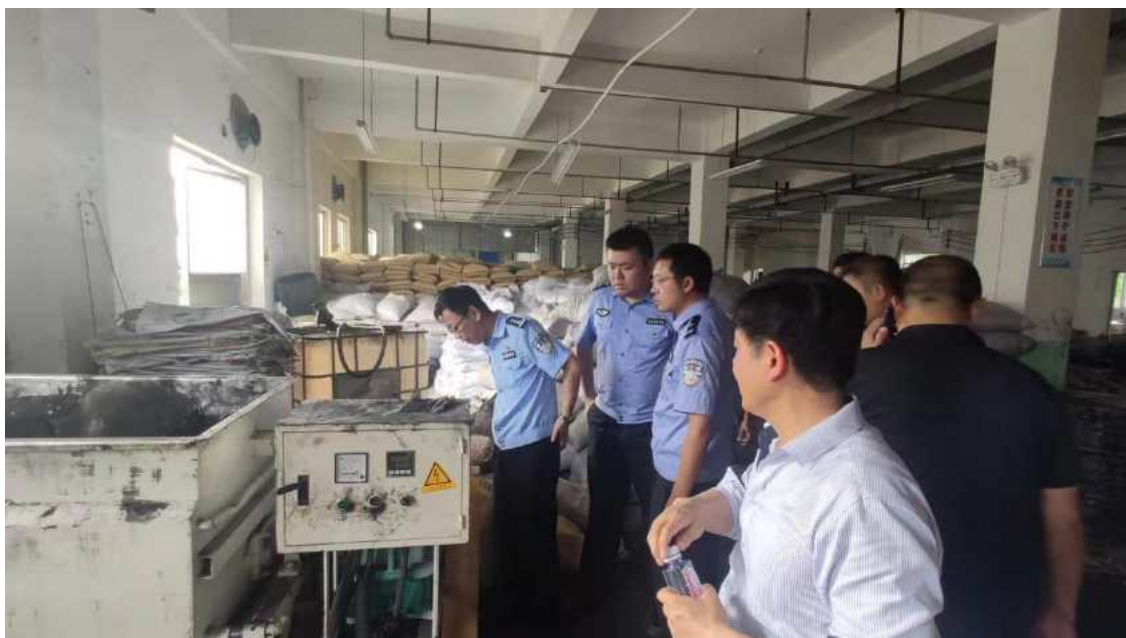
（现场取证）

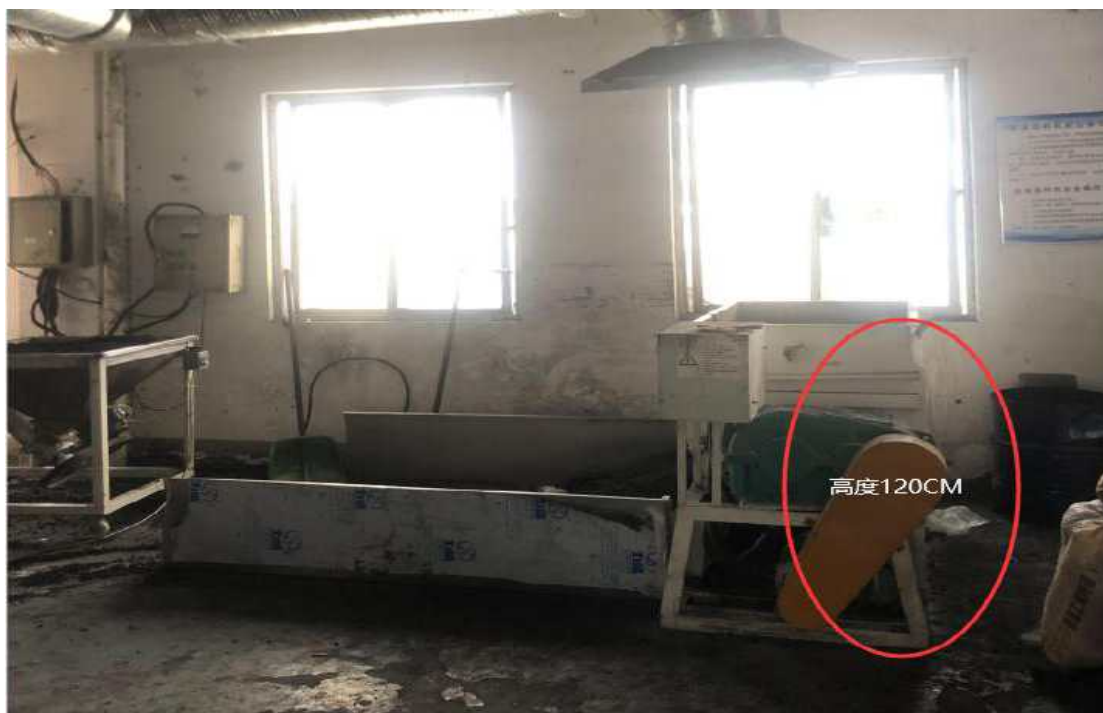
(事故作业面、机械)

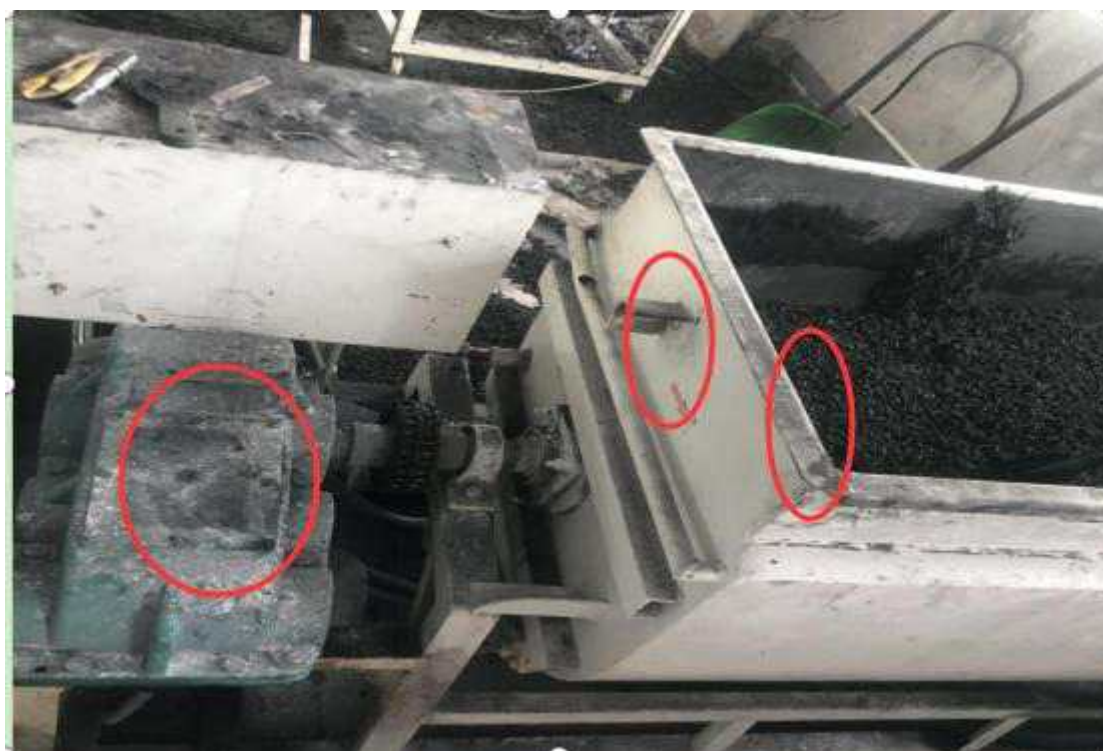
从事故发生后的现场和调查情况分析当时的情况：13 点 30 分，王怀君上班后，搅拌桶内 PPT 料已加满并开始混合搅拌，这时无需再继续添加原材料，搅拌时间 1 个多小时。乔郑国在离搅拌桶南侧 5 米左右进行滤网清理更换工作，廖金生坐在离搅拌机南侧 10 米左右的椅子上看手机。在整个的原材料搅拌加工过程中，工作程序没有登高作业的过程，但从现场机械发现，在圆柱齿轮减速器铭牌、搅拌桶左侧桶壁、左侧桶沿等处，有王怀君攀登时

的鞋印，由于现场无监控录像，无目击证人，无法证明王怀君为什么在作业时要攀登高处，但这些鞋印印证了王怀君下半身进入搅拌桶的轨迹。

(齿轮减速器、搅拌桶的鞋印处)

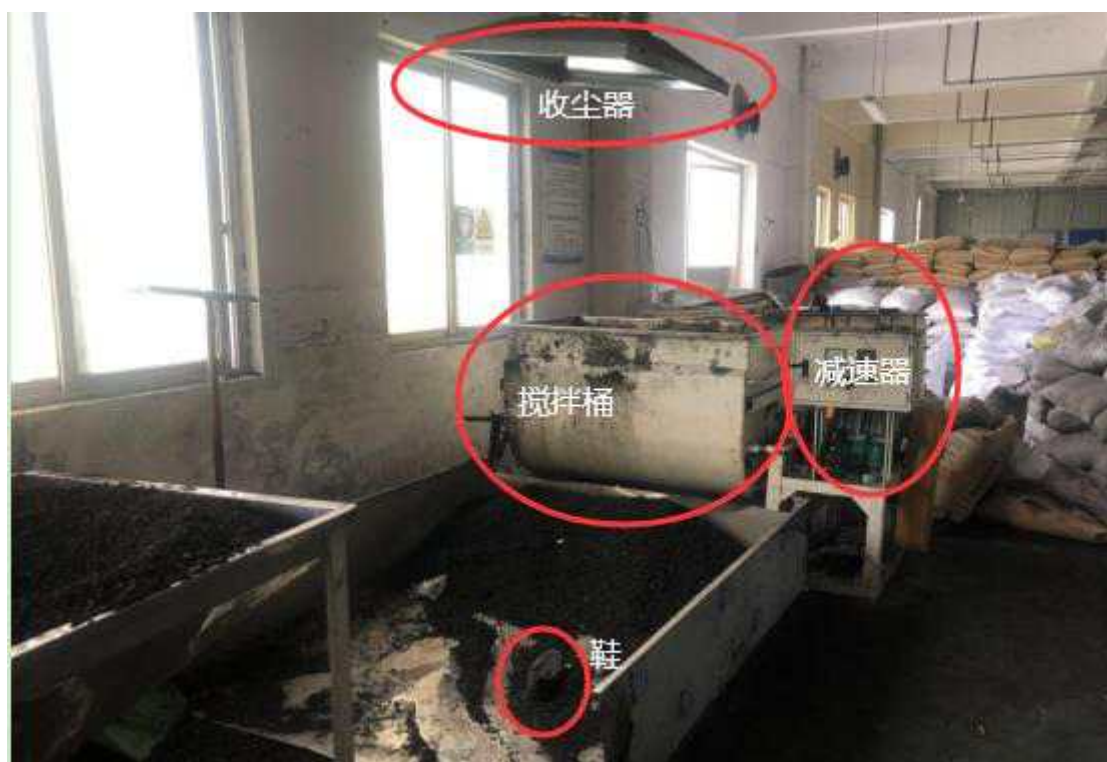
(事故工作作业面、作业机械、现场遗留死者的鞋)

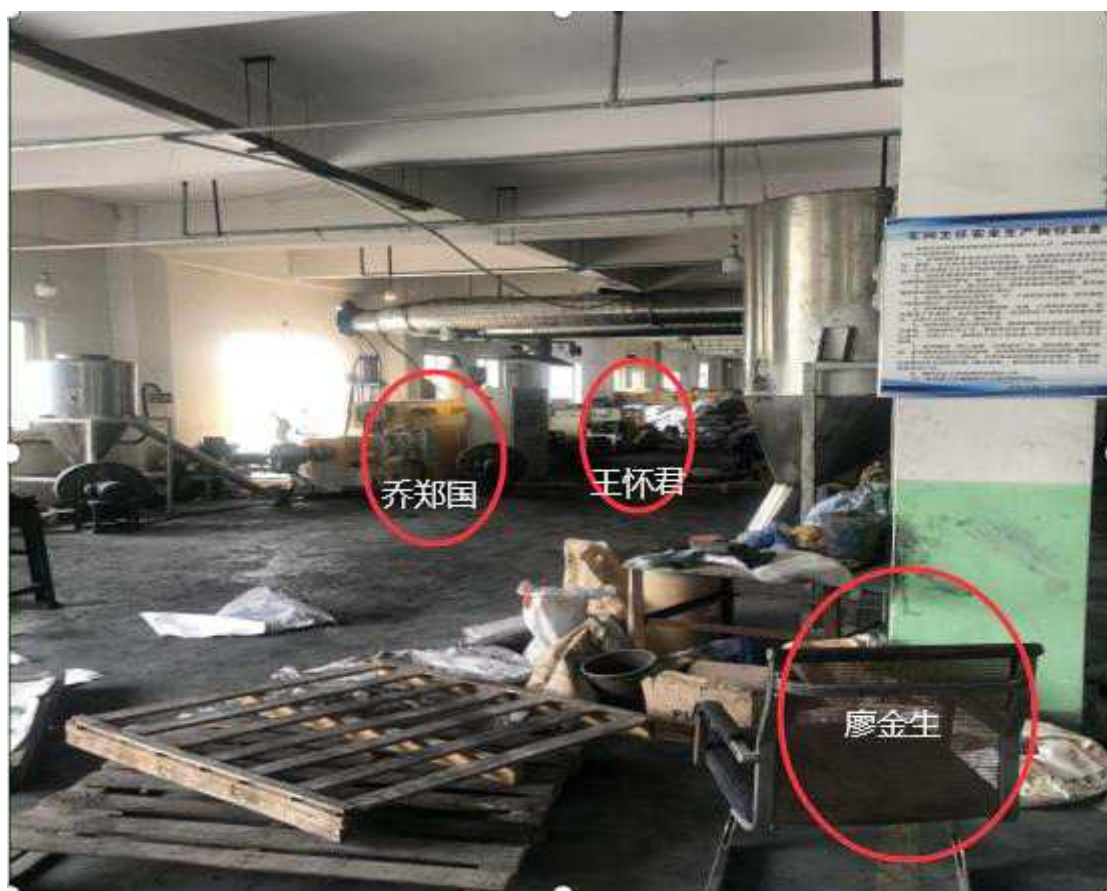
(事故发生时，现场工作人员的位置)

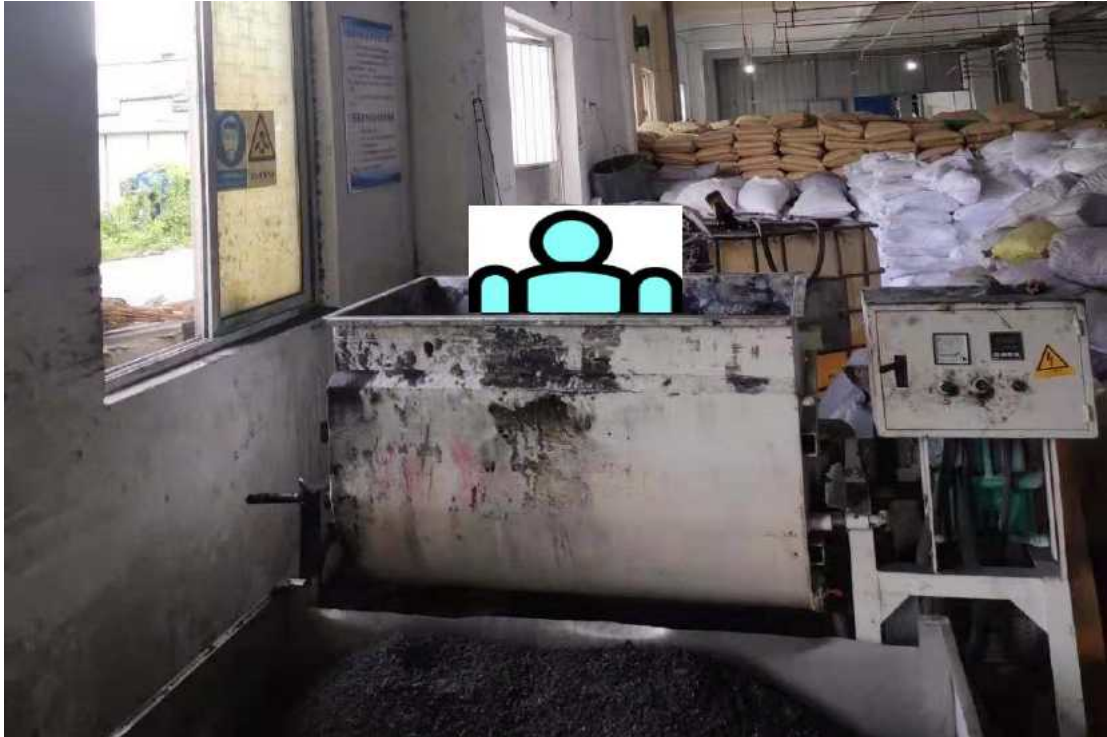
事故发生瞬间模拟图（蓝人为廖金生瞬间看到的王怀君位置）

王怀君违章作业，在设备未停机状态下，攀爬到搅拌桶上方，

失足掉入搅拌桶内导致事故发生。

1、该搅拌桶未设置上盖板开停机联锁功能。

3、应当在有较大危险因素的生产经营场所和有关设施、设备上，增设明显的安全警示标志和急停连锁装置，提高设备的本质安全；公司应组织相关安全技术人员对现场安全设施进行隐患排查，并及时整改。

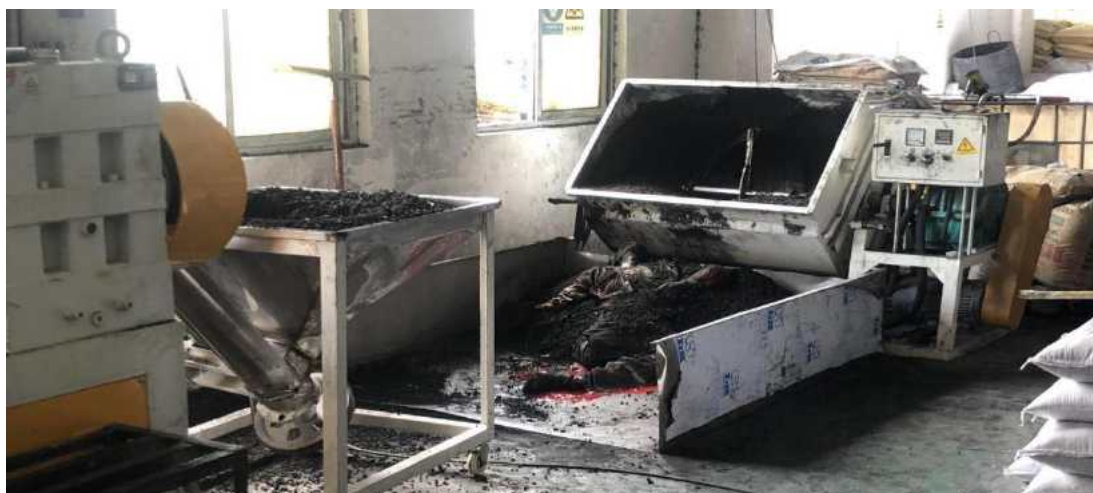
（事故现场图）
