名称: 黄石下陆城发东方兰庭EPC项目“7·29”一般坍塌事故调查报告

黄石下陆城发东方兰庭EPC项目

“7·29”一般坍塌事故调查组

2024年9月26日

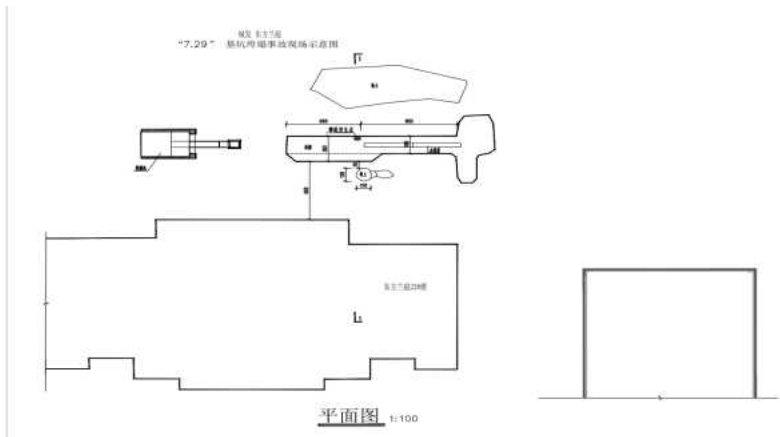
事发地位于城发·东方兰庭22栋北排水施工基坑。基坑距22栋外墙6米，同房屋平行呈东西走向。基坑由挖掘机垂直挖掘而成。基坑按开东西基坑。西基坑7月29日上午开挖施工，从22栋西侧起长约为20米，管线已铺设部分已填土；东基坑7月29日下午开挖施工从22栋东侧起，长约为20米；东西基坑中间未开挖地面有白色涂料粉所划定位线。事故发生在东基坑。

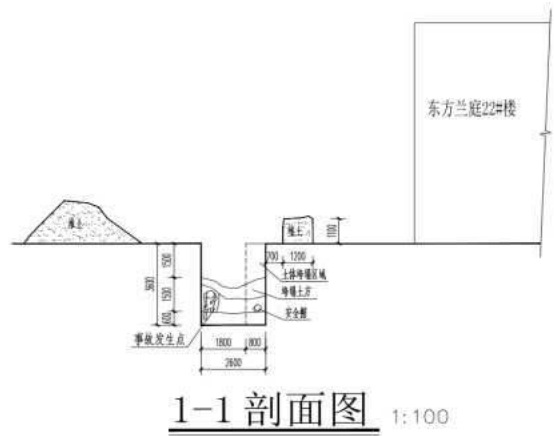
东基坑东西长17.8米，宽1.8米，深3.6米，东端有排水井；基坑西南侧有坍塌，坍塌段长6.5米，宽2.6米，深1.5米。坍塌土方约18.72吨。距西3.5米坍塌基坑北侧因施救留下直径约为0.6米不规则孔洞，孔洞旁有一顶黄色安全帽，一把铁锹。坍塌基坑南侧，距坍塌边0.7米处有米、宽1.1米、高1.1米土堆，约3.8吨。延坍塌向东伸展2.7米范围内多处可见裂隙，基坑北侧土堆上有一损坏变形标尺。东西两基坑中间停放SH210，牌号3-HBE01107挖掘机。挖掘机周围放有直径0.4米、长2.5米、水泥管及水泥砂。

伟汉星公司未组织技术人员在危大工程施工前编制专项施工方案，违反《危险性较大的分部分项工程安全管理规定》第十条<sup>[1]</sup>的规定；采取放坡或支护等防护措施的情况下指挥垂直开挖沟槽；张某在没有防护措施前提下多次冒险进入沟槽底部立标尺，正遇基坑南侧坍塌被埋。
