## 广西环江银河有限责任公司“6·28”一般冒顶片帮事故调查报告

2025-08-26 16:45 来源：环江毛南族自治县应急管理局

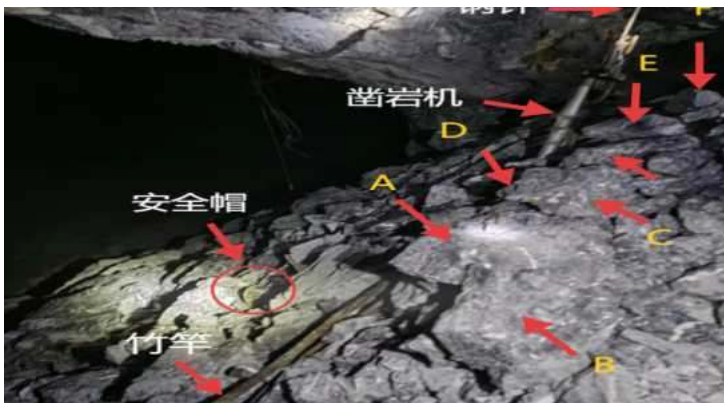
（1）矿山井下703采场的矿堆上部为东西向约3m、南北向约4m的平台，矿堆平台东侧临边处有一台28型凿岩机，其上连接有风水管，套有钢钎，钢钎仍在炮眼内，外露1m左右，矿堆平台下方有一圈黄色警示圈的黑色安全帽，凿岩机后方平台边缘见一根约3m的竹竿，矿堆平台上可见A、B、C三块矿块（如图1），其中A矿块为长1.1m、宽0.7m、厚0.3m的不规则近似长方形柱体，重约570kg，B、C、E、F均为1.1m、宽0.7m、厚0.3m的不规则矿块。安全帽下方1.8m处见一只矿靴，在矿靴下方有一根竹竿（如图2）。矿石冒落后留下的痕迹，长约1.8m，宽约1.3m（如图3）。被冒落矿石埋压的风水管（如图4）。吴文听现场指认，事故发生后詹富敏所处的位置（如图5）。事故现场示意图（图6）。

图1：矿山井下703采场的大矿堆上可见钢杆、凿岩机以及A、B、C、D、E、F等大矿块。

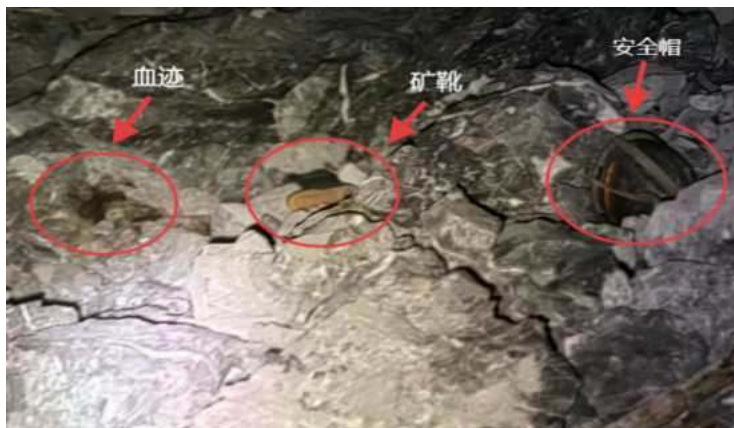
图2：矿山井下703采场矿堆上可见的安全帽，及下方1.8m处见一只矿靴，在矿靴的旁边有一处血迹。

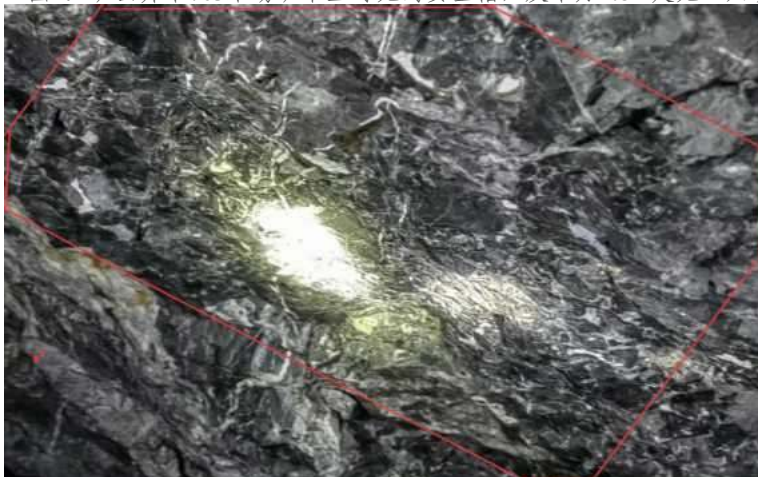
图3：矿山井下703采场矿堆上方矿石冒落后留下的痕迹，长约1.8m，宽约1.3m。

广西环江银河有限责任公司下巴矿钻工詹富敏、吴文听违规进入井下703采场矿柱内施工，明知作业地点顶板存在裂隙的安全隐患，未采取有效措施进行顶板支护，冒险在井下703采场残采作业面钻眼作业过程中，顶板上方堆上的矿石因长时间裸露，层理、裂隙发育，整体性变差，受爆破震动、钻眼作业扰动、自重的叠加作用，发生冒落，离层后冒落，冒落的矿石砸中詹富敏，导致詹富敏经抢救无效死亡。

矿山井下采掘作业严禁违规内部承包，应使用撬毛台车，掘进台车机械化作业，要配足现场安全检查人员，并在安全检查作业人员的监护下严格执行“敲帮问顶”，排险结束后，要正确使用支护设备对顶板进行临时支护。针对本矿井的地质特点，在采掘遇到断裂带和断层时针对性开展加强支护措施。及时发现和消除安全生产现场存在的安全隐患，确保生产安全。

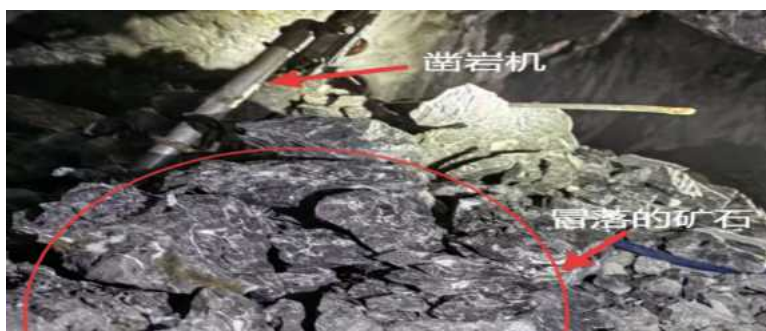
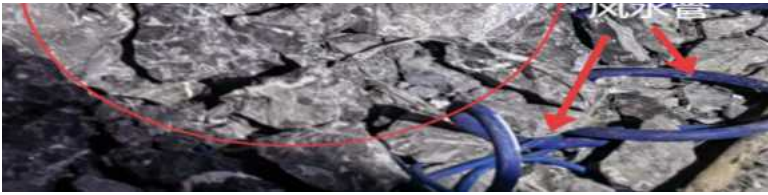
图4：矿山井下703采场矿堆上被冒落矿石埋压的风水管。

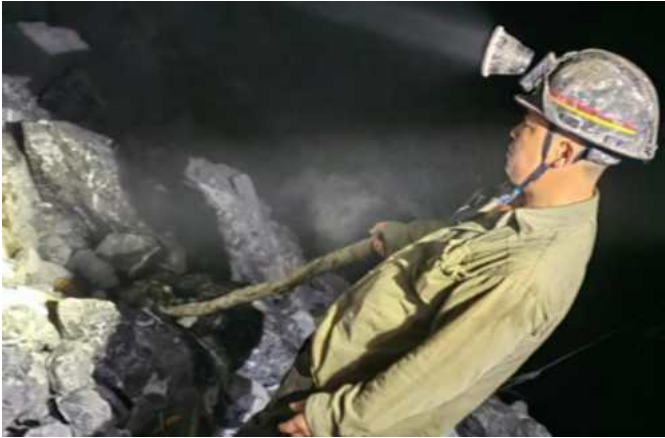
图5：吴文听现场指认，事故发生后詹富敏所处的位置。
