# 崂山区青岛顺快通汽车维修有限公司“7·19” 一般触电事故调查报告

崂山区青岛顺快通汽车维修有限公司

“7·19”一般触电事故调查组

2020年9月16日

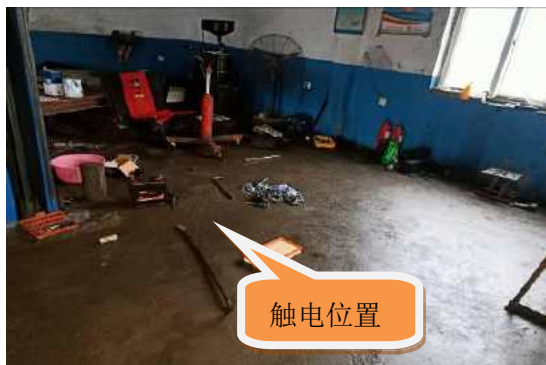
事故现场位于顺快通汽修公司维修车间东 1 举升机处（图

图 1. 维修车辆现场

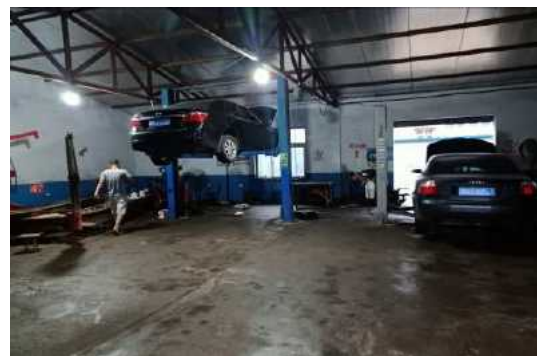
1)，距东墙约 6m，距南墙电源插座约 2m，举升机处于举升工位，上有比亚迪轿车一辆；地面湿滑（图 2）；地面有使用 220V 电压的行灯一只，行灯绝缘手柄裂成两半，手柄内金属导线裸露且一根接线脱落（图 3），金属灯罩脱落，行灯 LED 灯泡完好，行灯无保护接地线；行灯使用的南墙电源插座未设置保护接地线；南门西侧插座控制开关箱无漏电保护，且未设置保护接地线；西南角南墙车间电源配电箱无漏电保护（图 4）（箱内有一漏电保护器但未接入），未设置保护接地；线路一闸多机；开关箱、配电箱进出线缺少护套防护措施；箱门无“当心触电”安全警示标志。

图 2. 事故现场

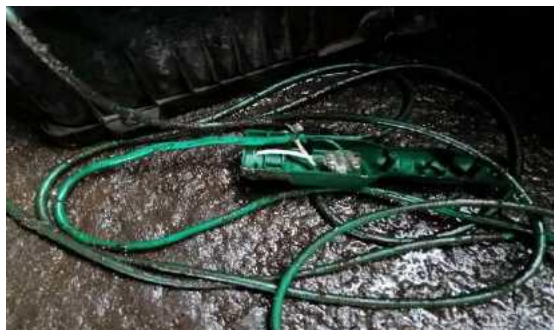
图 3. 破损的行灯照片

根据调查情况综合分析，死者付某闯在作业过程中，误碰触到悬挂在距离地面约 1.3 米高车辆底盘的 220V 电压照明行灯，行灯坠落地面导致手柄裂开，手柄内铜质金属导线裸露、脱落。付某闯在没有断开行灯电源的情况下，冒险作业，用手捡拾损坏的行灯，误碰到手柄处裸露的带电导线发生触电。

顺快通汽修公司临时工付某闯，安全意识淡薄，在未断开行灯电源的情况下，用手捡拾损坏的行灯，导致触电事故发生，是造成该起事故的直接原因。

安全管理，对维修车间内配电设施和维修作业使用的各类用电设备按照国家标准、行业标准及时更新、改造和维护，确保生产设备技术状况良好；落实隐患排查治理制度，对发现的事故隐患及时进行整改。

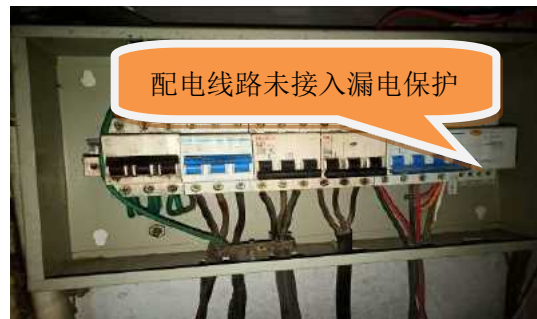
存在问题：该公司未按规定对从业人员进行安全生产教育和培训，2020 年度教育培训计划与实际培训内容不符；未如实记录事故隐患排查治理情况；未及时发现并消除事故隐患，车间配电箱、配电线路末端均未加装漏电保护，行灯、配电盒、配电箱均无有效保护接地。

图 4. 配电箱
