# 烟台莱州福利泡花碱有限公司 “11·15”较大坍塌事故调查报告

烟台市政府事故调查组  
2024 年 4 月 17 日

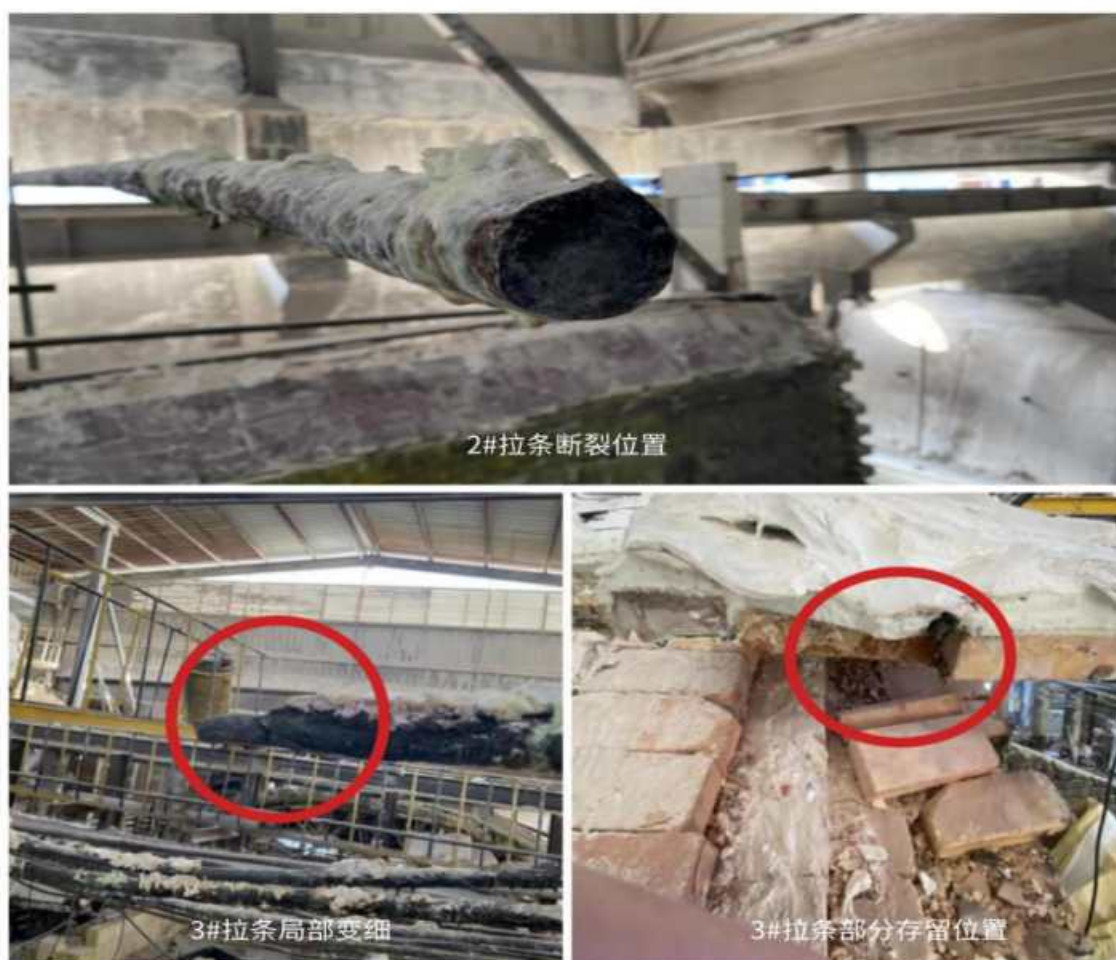
图 8 拉条断裂及局部变细图

3. 现场勘查情况。事发后，三车间窑炉空气蓄热室 4 个检修门已基本拆除，西墙两端工字钢立柱及之间连接的工字钢、围箍已拆除，西墙由上到下拆除约 1/5；南煤气蓄热室碇顶自东向西拆除约 1/2，北煤气蓄热室碇顶自东向西拆除约 1/3，斜碇已拆除。事故导致空气蓄热室南、北墙体向外倾斜，空气蓄热室上部 1#、2#、3#拉条断裂（拉条断裂情况见图 7、图 8、图 9），煤气蓄热室上部 9#拉条南段约保存 1/3，其余拉条未断裂，表面呈黑色，部分有白色附着物。

**1. 拉条断裂分析。**2#拉条在高温环境下侵蚀变形后承载负荷能力下降，屈服强度折减系数几乎为0，抗拉强度已远低于最低承受力，多种因素叠加导致2#拉条最先出现脆性断裂。2#拉条断裂后，碇顶自重产生的水平推力传导至1#、3#拉条，致使1#、3#拉条承载负荷超过极限，继而断裂。

**2. 钢结构失稳分析。**钢结构本身存在缺陷。拉条在高温环境下侵蚀变形后承载负荷能力下降，对钢结构的拉力减小，降低了

钢结构本身稳定性；西墙钢结构拆除破坏整体稳定性。窑炉空气蓄热室南、北、西墙体相互连接、支撑，均采用钢结构立柱固定，形成一个稳固整体。企业在技术改造过程中，违规提前拆除西墙钢结构，破坏了钢结构的整体稳定性。作业人员使用风镐和钢钎拆除西墙产生振动，降低了咬合错缝搭建的墙体稳固性，进一步破坏了钢结构的整体稳定性。以上拉条断裂、钢结构失去稳固作用因素，导致南北墙体外倾，碇顶拱脚随之外移，碇顶失去支撑坍塌。
