# 含山县红太阳建材有限公司

## “10.27”一般机械伤害事故调查报告

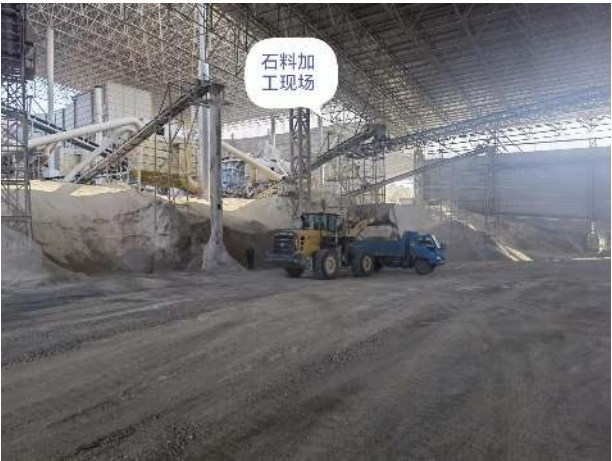
图 1 破碎流程图

采出矿石运至原矿仓靠自重给入 PF1420 颚式破碎机,产品经 1#胶带机送入筛分,上层筛筛孔为 45mm,筛上大于 45mm 的产品经 2#胶带机送入 PF1315 反击破碎机再破碎,中层筛孔为 35mm,合格产品 (45~35mm) 经 3#胶带机送入堆料场,下层筛筛孔为 20mm 合格产品 (35~20mm) 经 4#胶带机送入堆料场,筛下物再经 5#胶带机运至反击破,经 5#、6#胶带机运至堆场,其产品粒级为 45~35mm、35~20mm、20~15mm、15mm 以下。

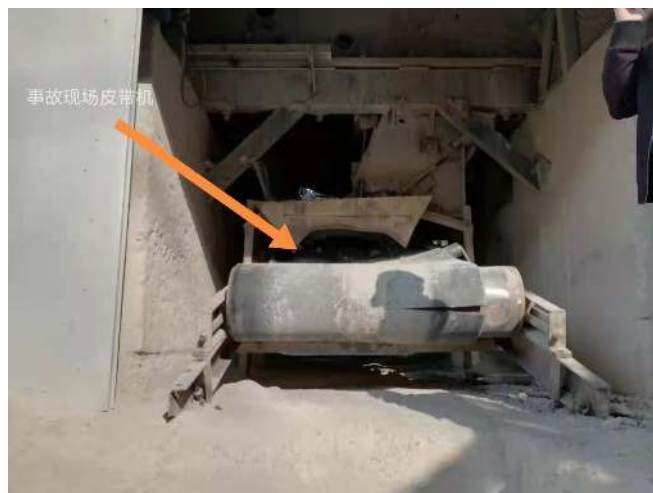
2021 年 10 月 27 日 5 时左右，机修工柏 XX、李 XX 带着工具到“一破”区域的运输皮带机进行皮带跑偏调整处理，两人作业前未将该皮带机进行断电，两人并排站在皮带机尾轮处使用扳手对皮带机的“涨紧螺栓”进行调节，作业过程中因用力不当，柏 XX 滑倒后趴在皮带机上，身体面向皮带机

直接被皮带机卷入，造成其头部被带入皮带轮面与下料口挡板之间；柏 XX 滑倒时碰撞到李 XX，将李 XX 挤落到皮带机尾轮后方的台阶下面（跌落高度约 1 米左右），造成李 XX 左胳膊脱臼。见此情况，李 XX 立即大声呼救。李 XX 听到呼救声后随即来到现场，先切断了该皮带机的电源，发现柏 XX 被卡在挡板内，无法将其拉出来，于是立即打电话呼叫盛 XX、王 X（两人也是机修工，住在厂区内）前来，随后用手机拨打了 120，并向陆 XX 进行了报告；陆 XX 接到报告后，立即向侯 XX 进行了报告；接到通知的人员均约在 5 分钟左右时间内赶到事故现场。

作业人员柏 XX、李 XX 进行皮带机皮带跑偏调整处理作业前，为图作业方便，未将皮带机的电源切断，在皮带机运转时进行调整作业，因调整螺栓时用力不当，同时作业现场区域的场地狭窄、皮带机尾轮无防护罩<sup>①</sup>，造成作业人员滑跌，柏 XX 趴向皮带方向，被直接卷入皮带轮与下料口挡板之间，造成头部严重受伤；李 XX 跌倒皮带轮后方台阶下面造成胳膊脱臼。

1. 含山县红太阳建材有限公司要深刻吸取事故教训，举一反三，采取有效措施，切实加强安全生产管理工作，强化安全生产意识；落实好企业生产安全事故隐患排查治理职责，对现场各类设备安全防护存在的安全隐患进行全面排查治理到位；加强事故防范，严格遵守《安全生产法》等法律法规的规定，切实落实安全生产主体责任。

2. 含山县红太阳建材有限公司要进一步明确全员、全岗位的安全责任，明确设备检维修人员的安全隐患排查与治理职责；修订完善设备检维修安全管理制度；做好检维修作业的风险辨识与安全措施交底工作；加强设备检维修作业过程中安全确认工作力度。

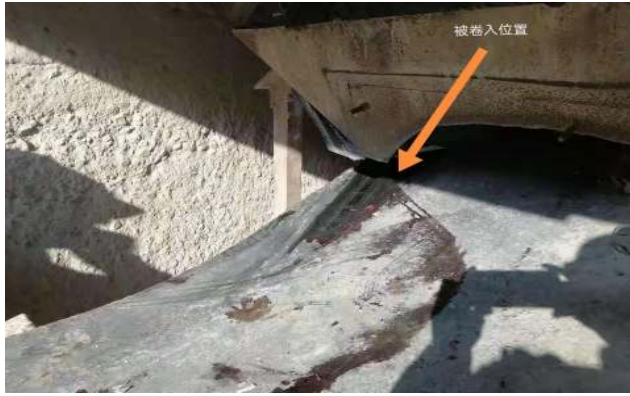
接到通知的人员来到现场后，盛 XX、王 X 使用气割工具先将皮带机支架、皮带辊筒螺栓进行切断，但仍然无法将柏 XX 拉出来，于是现场商议对皮带进行切割。当皮带被割断约三分之一时，皮带松动后将柏 XX 抬离出来。
