# 平顶山汝州天瑞集团铸造有限公司“3·24” 一般机械伤害事故调查报告

2023年3月24日17时05分左右，汝州市天瑞集团铸造有限公司（以下简称“天瑞铸造公司”）三分厂造型二车间覆膜作业时发生一起一般机械伤害事故，造成1人死亡，直接经济损失133万元。

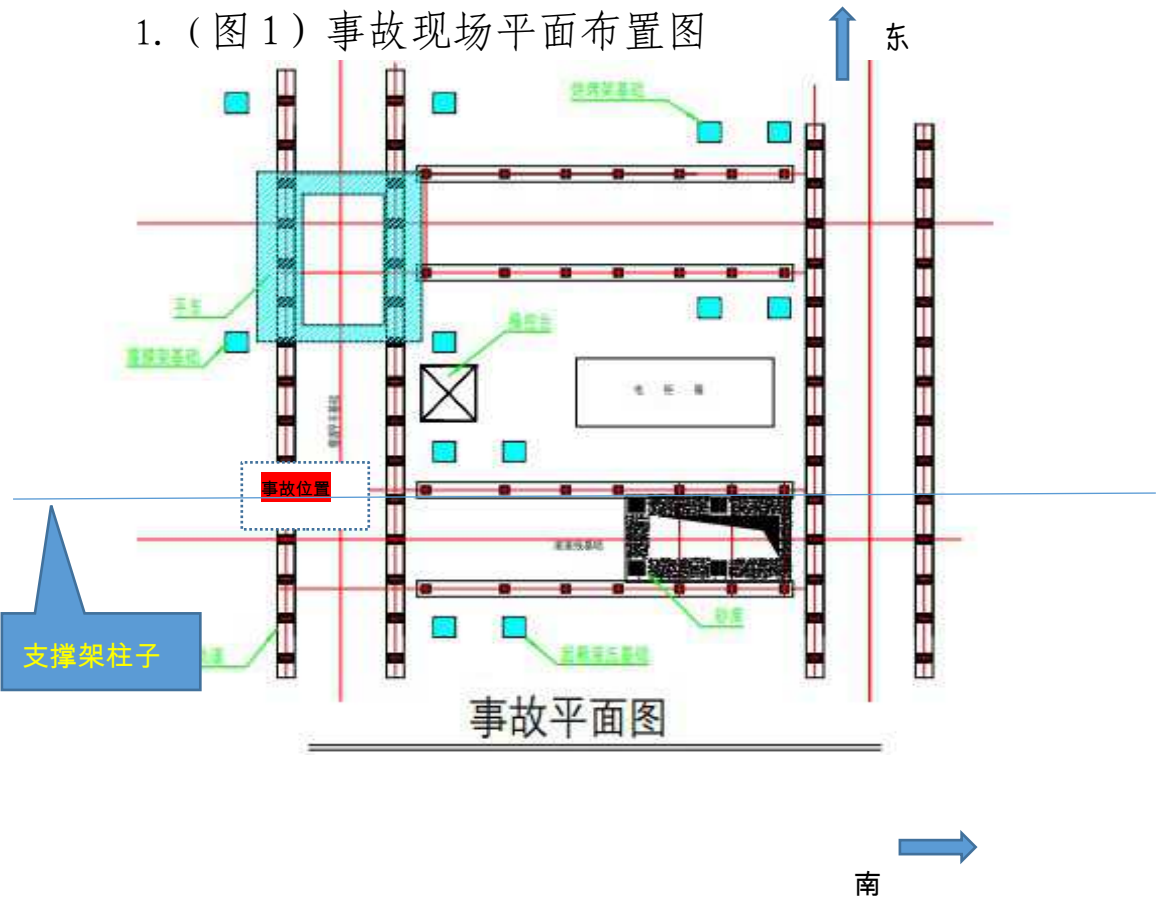
1. (图 1) 事故现场平面布置图

备注：死者被挤压致死位置为平车向西时平车与覆膜机西北支撑架柱子西边位置

经调查认定，造成此次事故的直接原因为覆膜作业人员蔡灵敏作业完成从平台上下来后没有到安全位置休息而是异常（面朝东）靠在覆膜机西北角（存在覆膜平车机械伤害风险的）支撑架柱子上，平车司机刘可娜启动平车运行时未对周边情况进行安全确认，盲目操作，平车从支撑架柱子经过时将蔡灵敏挤压致死。

（一）天瑞铸造公司要深刻汲取此次事故惨痛教训，举一反三、查漏补缺，认真贯彻执行《中华人民共和国安全生产法》《中华人民共和国劳动法》《生产安全事故报告和调查处理条例》和《河南省生产安全事故报告和调查处理规定》等有关安全生产法律法规规章，严格落实企业安全生产主体责任，建立健全并落实全员安全生产责任制，完善安全生产规章制度和操作规程，加强安全生产教育和培训，进一步提升职工安全意识和应急处置能力，扎实推进双重预防工作机制，全面排查整治各类风险隐患，进一步提升安全管理水平。同时，建议在覆膜作业区安装防护栏、视频监控探头、覆膜平车安装启动声光报警装置、安全警示标志，采取有效措施坚决杜绝生产安全事故再次发生。

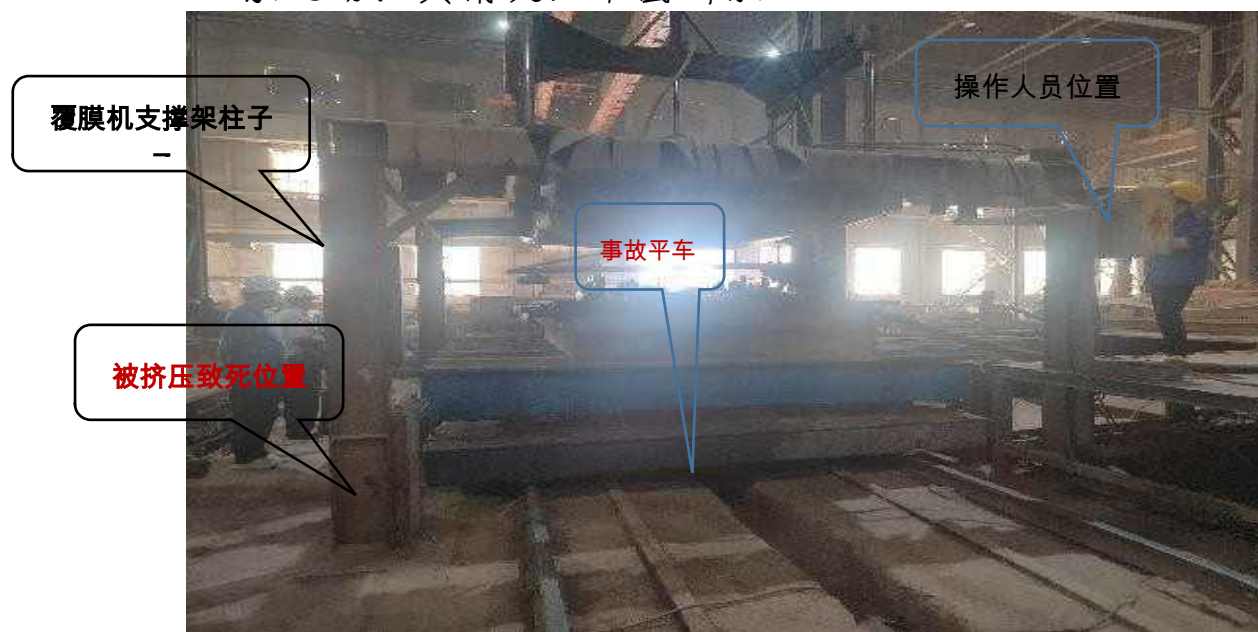
(图 2) 事故现场横向图

覆膜机是东西方向，平车可以在轨道上东西移动，平车运行

到覆膜机支撑架柱子时平车与覆膜机之间最小间距仅 10cm。
