# 安徽省含山县林头盛泉铸造厂 “6.20”一般高处坠落事故调查报告

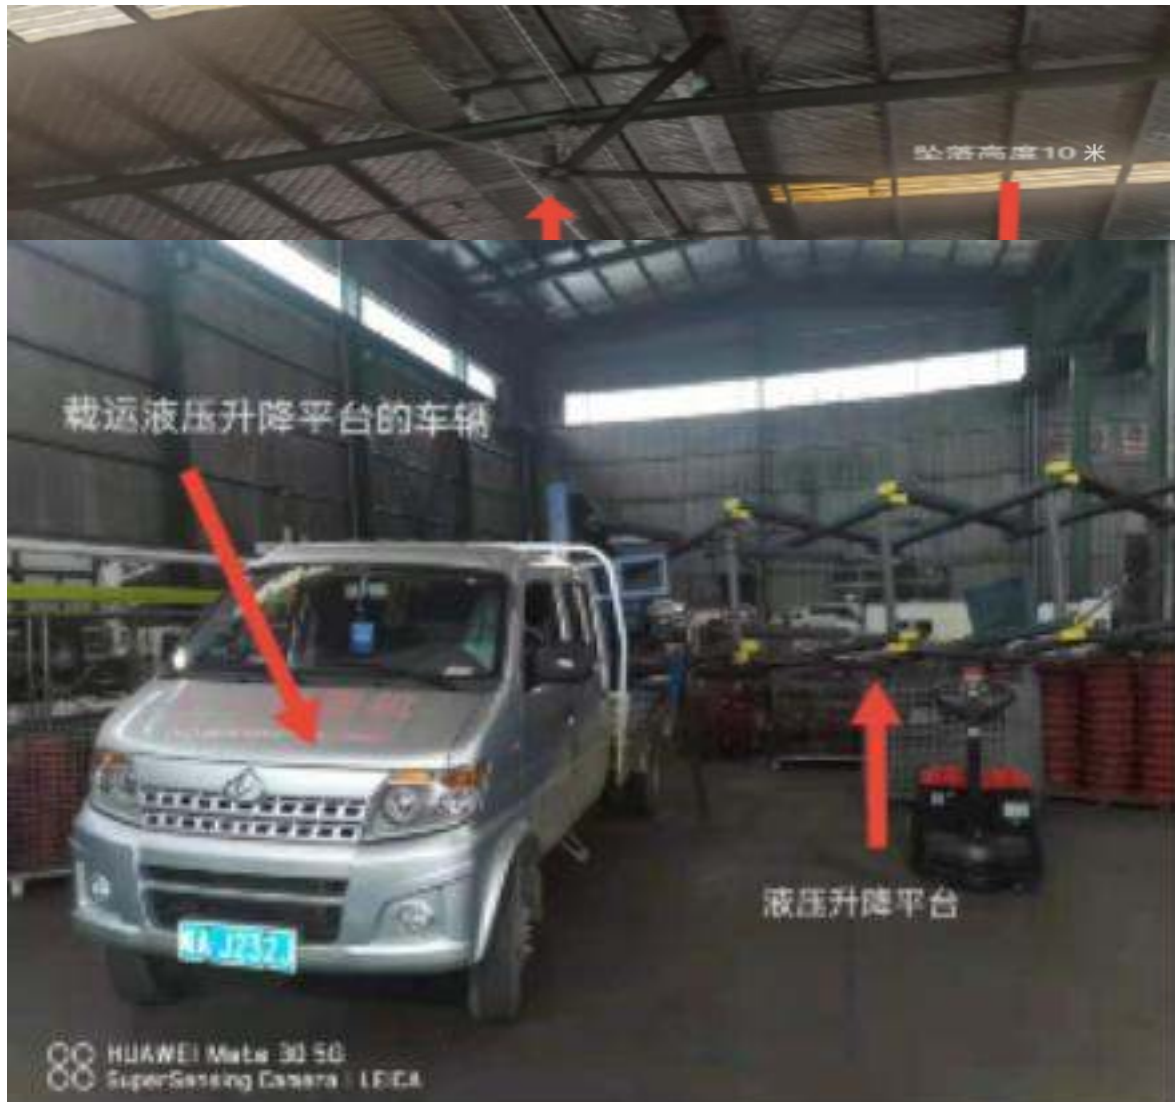
涉事移动式液压升降平台，名称：升降作业平台,型号：SJY,额定载荷：1000 千克，工作高度：12 米，电机功率：3kw，电源电压 380v，设备出厂编号为：1020040，出厂日期为：2020 年 6

在现场厂房顶部约有 12 米高处，徐 X 请求盛泉铸造厂盛 X 帮忙找一台升降设备便于进行登高维护作业，于是盛泉铸造厂盛 X 打电话找了一个业务朋友陈 XX（河南矿山起重机有限公司销售经理，负责含山县片区起重机销售及售后维保，自备有液压升降平台）请求帮助；陈 XX 同意免费提供液压升降平台，因其有工作任务没时间将液压升降平台送到盛泉铸造厂，于是盛 X 自己赶到陈 XX 的作业点，将载有液压升降平台的皖 AJ232J 的皮卡小货车，约在 17 时 30 分左右开到盛泉铸造厂，在厂门口询问徐 X“这个行不行，能不能用”，徐 X 说“行”，随即将车辆停到工业风扇下方，并和浙江开勒公司三个人讲“要注意安全”。当时液压升降平台摆放在车厢内（没有移位到地面进行支撑固定），液压升降平台无护栏（平台护栏遗留在陈 XX 作业处）。随后浙江开勒公司徐 X 在现场检查液压升降平台及作业周边安全，薛 XX 在现场对液压升降平台进行接电源线作业，姚 XX 准备维护工具、劳保用品。

经现场调查分析，安全专家组分析事故经过如下：作业人员徐 X、姚 XX、薛 XX 没有将液压升降平台从汽车车箱卸至地面支护，而是直接放在车厢内进行升降作业，因车厢狭窄无法打开液压升降平台的支架，造成液压升降平台无法支撑稳定，两名作业人员直接站在没有防护栏的液压升降平台，徐 X 操作平台进行上升，当提升到 10 米左右高度时液压升降平台重心移动发生倾倒，两名作业人员从高处坠落到地面铸铁件货物上。
