# 沾益白水中翼鼎东褐煤提质有限公司 “8·1”一般机械伤害事故调查报告

2024年8月1日上午8时36分许，曲靖市沾益区白水镇云南中翼鼎东褐煤提质有限公司发生一起机械伤害事故，造成1人死亡，直接经济损失143万元。

经调查认定，沾益白水中翼鼎东褐煤提质有限公司“8·1”机械伤害事故是一起因作业人员违规将脚踩进刮板机内槽进行检查，控制室人员未对现场进行认真确认就启动刮板机，导致林\*柱卷入刮板机内部的一般生产安全责任事故。

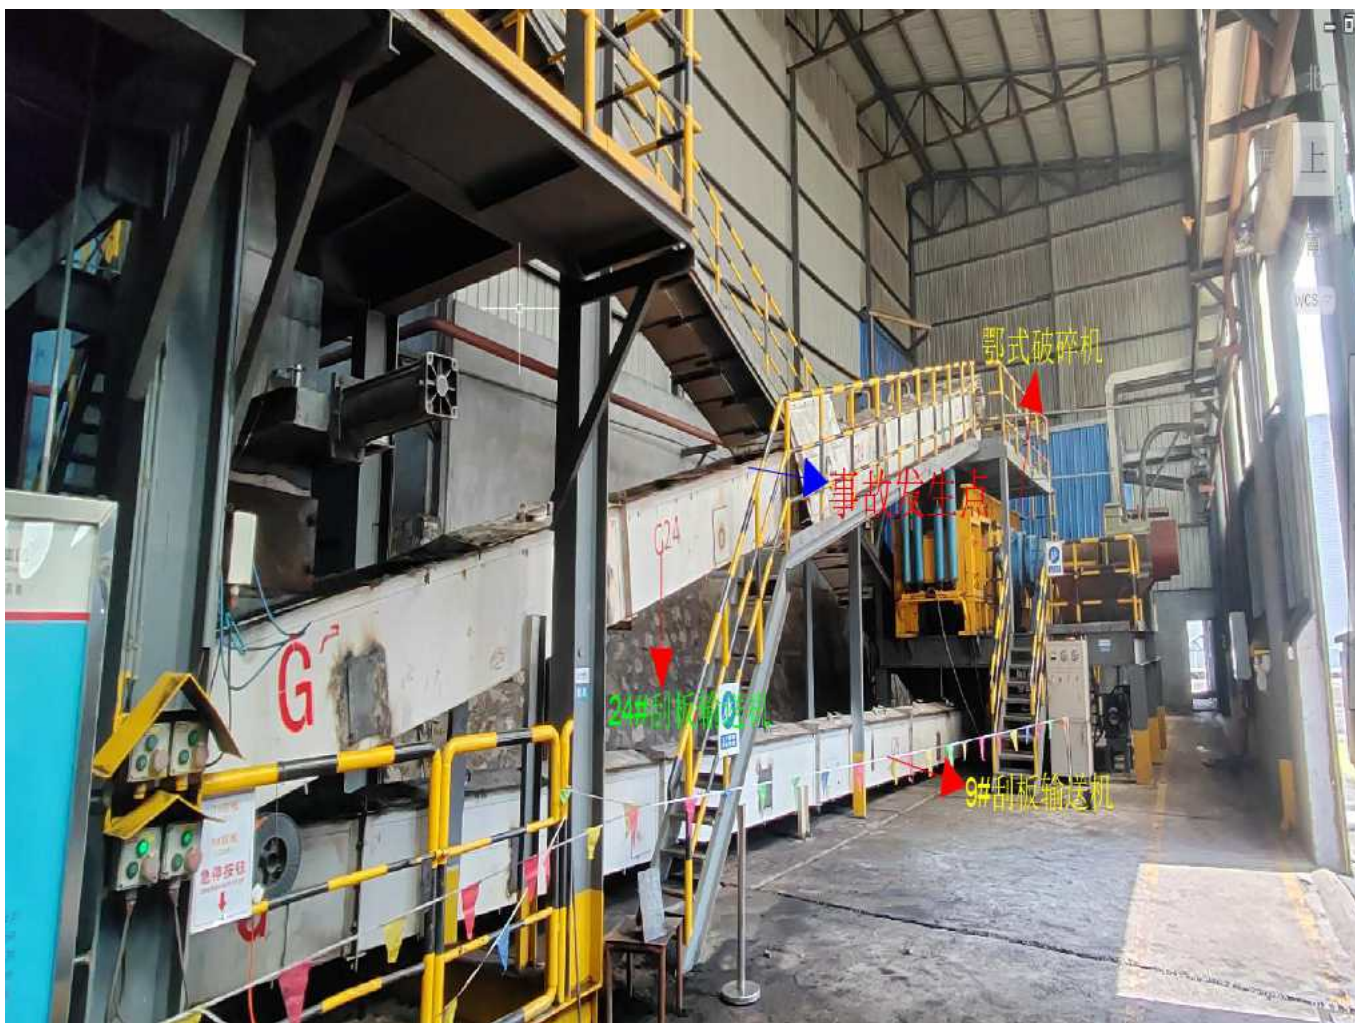
图 1：事故发生现场

8时36分45秒，林\*柱从24#刮板输送机旁楼梯口进入，于8时36分53秒右脚踏入24#刮板输送机内部，此时刮板输送机突然启动，林\*柱随即被卷入刮板输送机内部。

事故发生点位于云南中翼鼎东褐煤提质有限公司破碎一车间 A1 区 24#刮板输送机机尾至机头第七段刮板机仓内。

云南中翼鼎东褐煤提质有限公司要深刻吸取事故教训，强化现场检维修作业安全管理，按要求制定刮板机检维修、清料安全操作规程并严格执行，严格作业票证管理，坚持“一事一措施”，严格执行现场作业停电挂牌、闭锁和安全确认有关规定，确保检维修作业安全，严防检维修事故的发生。

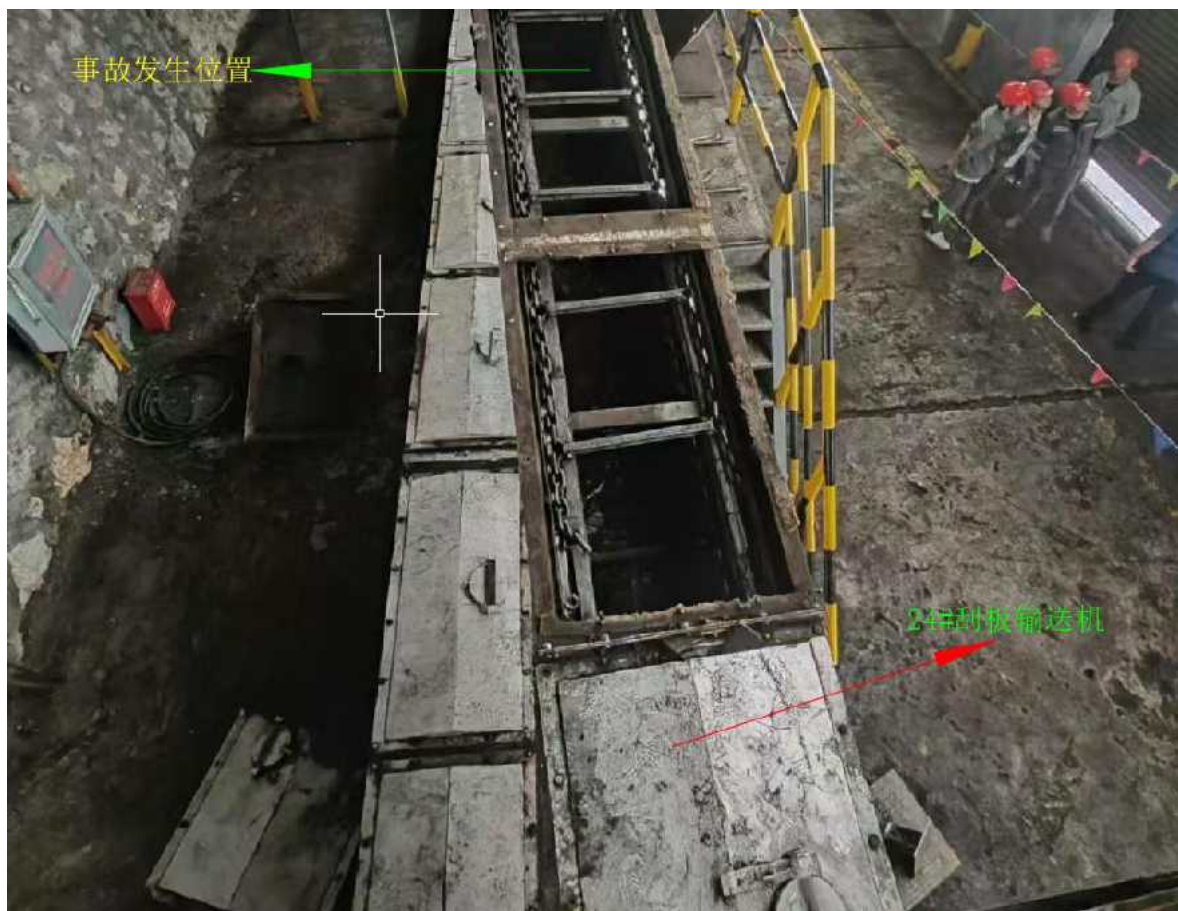
图 2：事故发生具体地点

事故调查组通过调取事发监控视频、现场勘验和综合分析认定，事故直接原因是：云南中翼鼎东褐煤提质有限公司检修副厂长林\*柱在未办理检修作业票证、未断电挂牌、未将 24#刮板输送机现场锁定的情况下擅自踏入 24#输送刮板机内槽进行检查，中控室岗位在未认真进行现场确认的情形下启动刮板机，将林\*柱卷入刮板机内部，导致事故发生。

综合以上分析，由于 2#刮板机先启动，接着逆工艺顺序致使 24#刮板输送机以半自动控制逻辑方式启动，导致事故发生。
