## 敖汉旗翰林学府建设项目“5·19”一般起重伤害事故调查报告

# 敖汉旗翰林学府建设项目“5·19” 一般起重伤害事故调查报告

敖汉旗政府事故调查组

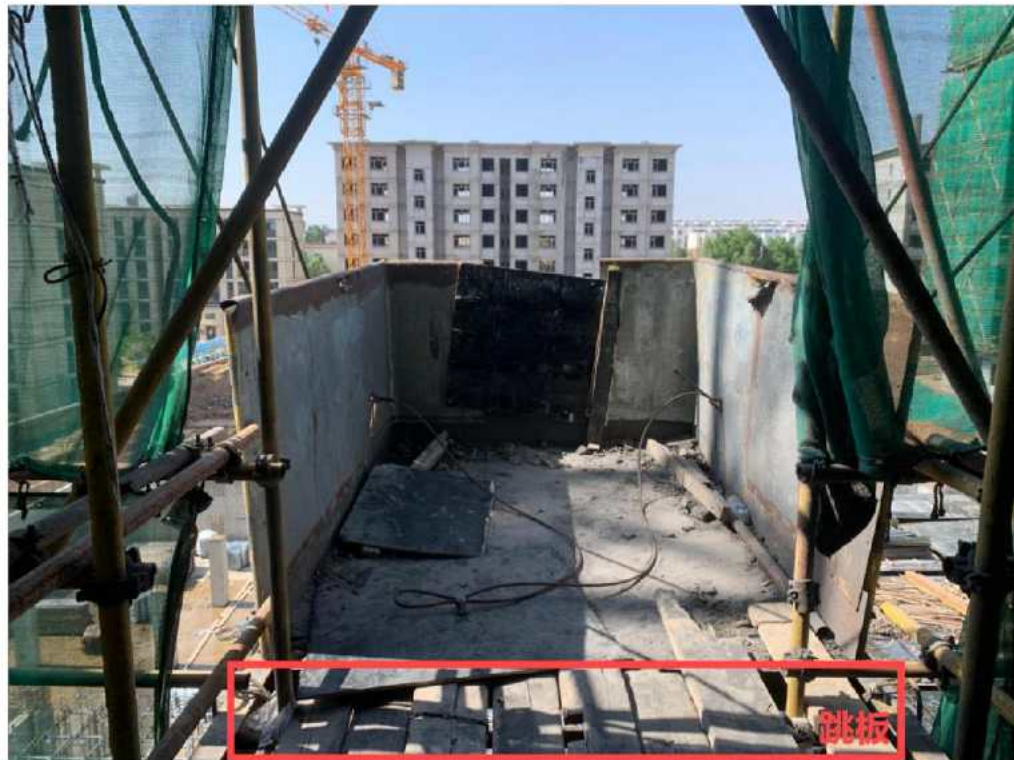
图 1 卸料平台

事发区域为位于 4 号楼西单元 4 楼南侧的悬挑式卸料平台，卸料平台与楼体连接处铺设跳板，脚手架架体立面留有高 3 米、宽 2.2 米的通道口，于楼内通过通道口观察，仅能观察到卸料平台情况，难以观察到平台上方情况。（卸料平台见图 1）

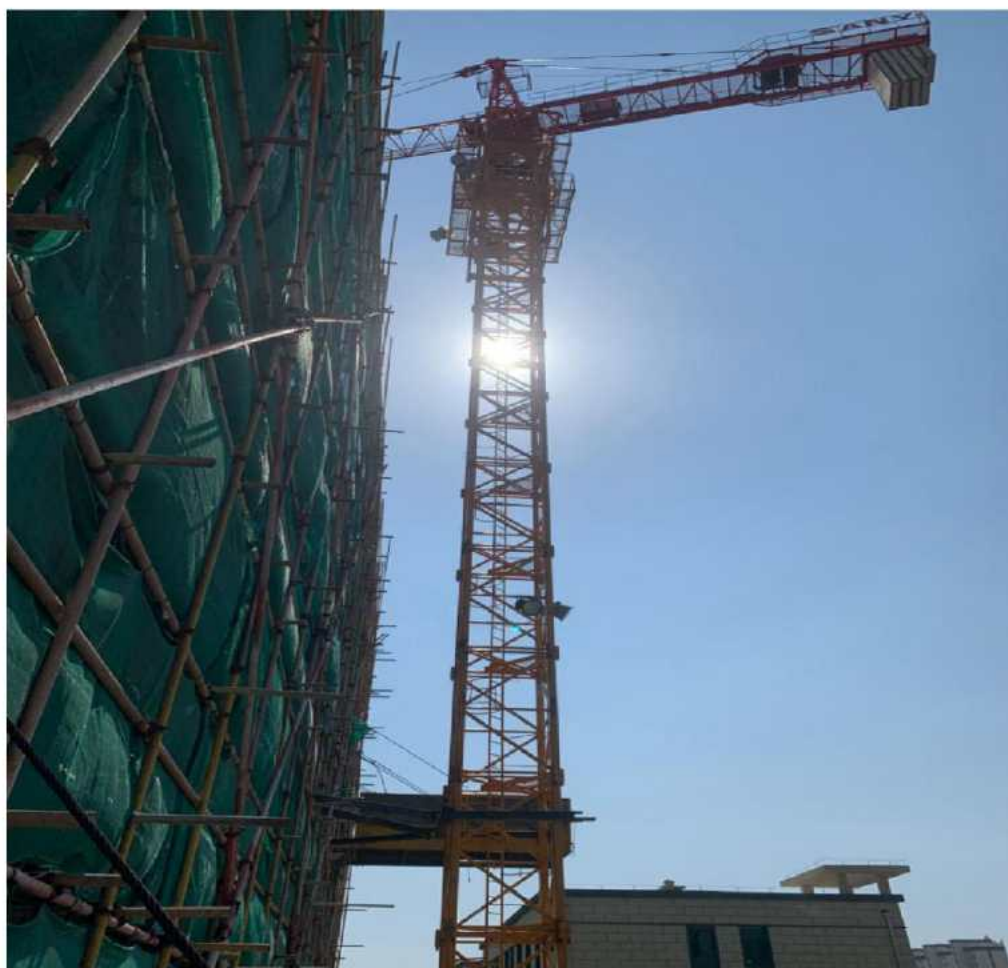
图 2 于卸料平台观察塔吊情况

起重机械为 4 号塔吊，位于 4 号楼南侧、卸料平台东侧，距楼体 2.5 米，距卸料平台 30 米，塔吊高 46 米，臂长 57 米，驾驶室可直接观察到卸料平台情况。（于卸料平台观察塔吊情况见图 2）

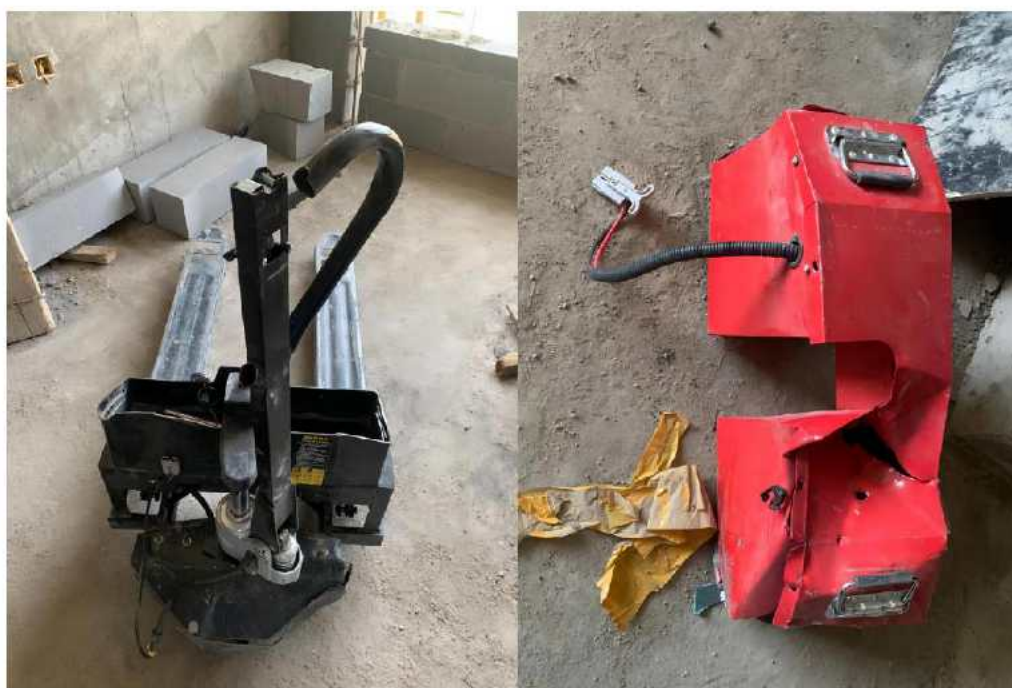
图 3 液压搬运车及脱落的电池

吊物为液压搬运车，由货叉、电池、操作手柄构成，吊物无设计的吊环（点），吊物坠落后，电池与车体解体。（液压搬运车及脱落的电池见图 3）

事故中吊运的液压搬运车无设计的吊环（点），作业人员采用单点吊装的方式，使用吊索兜住液压搬运车，吊物受力不平衡，塔吊司机提升吊物过程中，将挡位由 2 挡切换至 3 挡时吊索产生轻微颤动，导致吊物失去平衡后坠落。

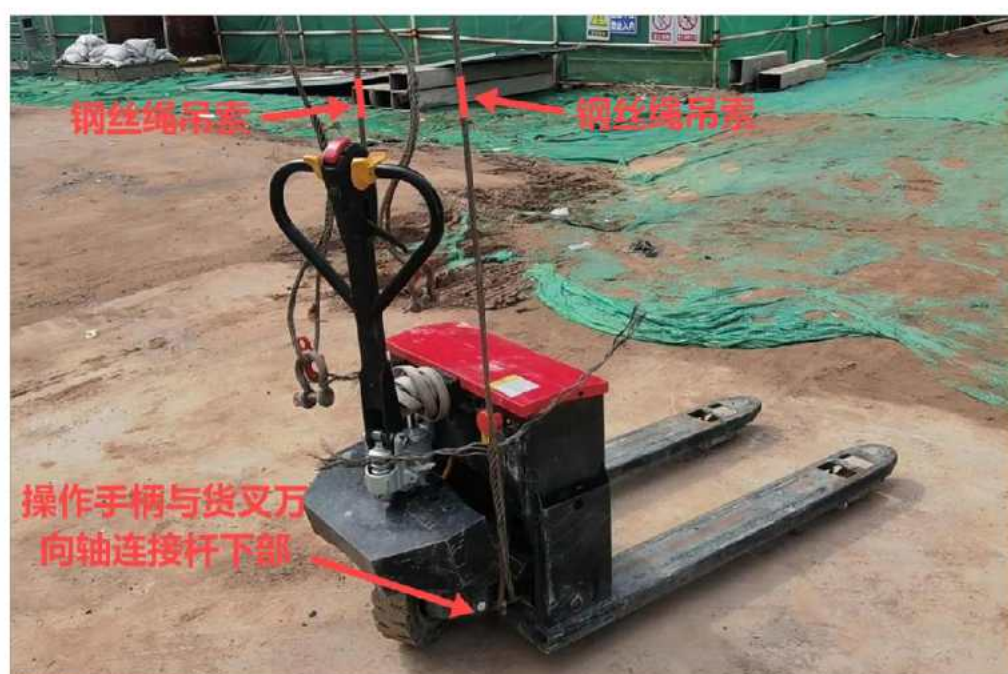
图 4 吊装方式还原

吊具为钢丝绳吊索，共有 4 根钢丝绳，每根钢丝绳端头绳套安装吊钩，事发时使用 2 根钢丝绳的吊钩互相扣合形成封闭环进行绑扎。

吊点为液压搬运车操作手柄与货叉万向轴连接杆下部，采用单点吊装。（吊装方式还原见图 4）
