# 衢州市巨化集团氟聚厂“1·4” 一般中毒事故调查报告

衢州市巨化集团氟聚厂“1·4”  
一般中毒事故调查组  
衢州市巨化集团氟聚厂“1·4”  
一般中毒事故责任追究组

2021 年 5 月

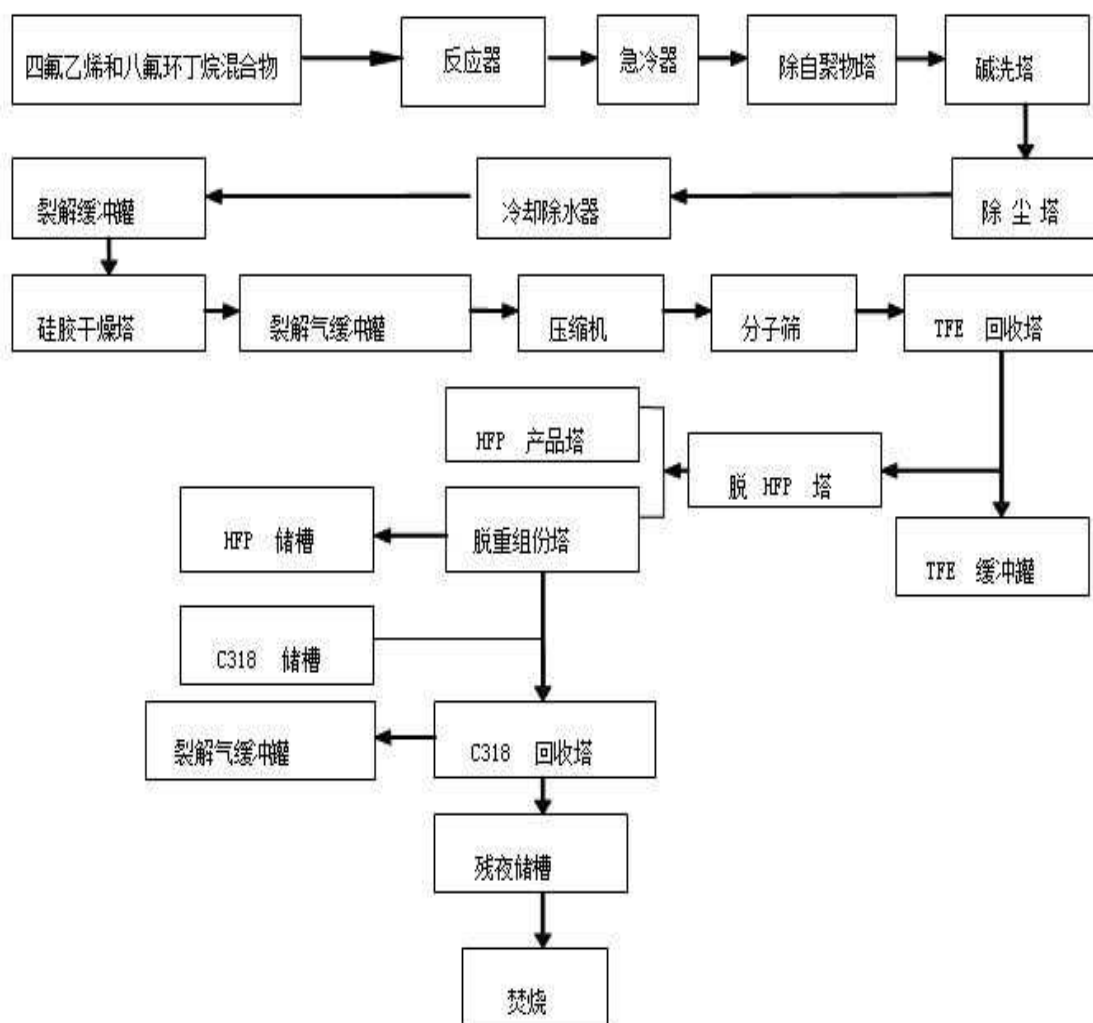
3HFP 装置生产工艺流程图

3HFP 装置以四氟乙烯为原料，经裂解、碱洗、精馏等工序生产六氟丙烯。由外管送来的四氟乙烯和本装置回收的八氟环丁烷以一定的比例混合后进入裂解反应器，裂解反应产生裂解混合气。裂解混合气经干燥后进入气柜，用压缩机升压后，送入精馏系统经精馏系统将裂解混合气中的六氟丙烯、八氟环丁烷等进行分离，得到高纯度的六氟丙烯产品。

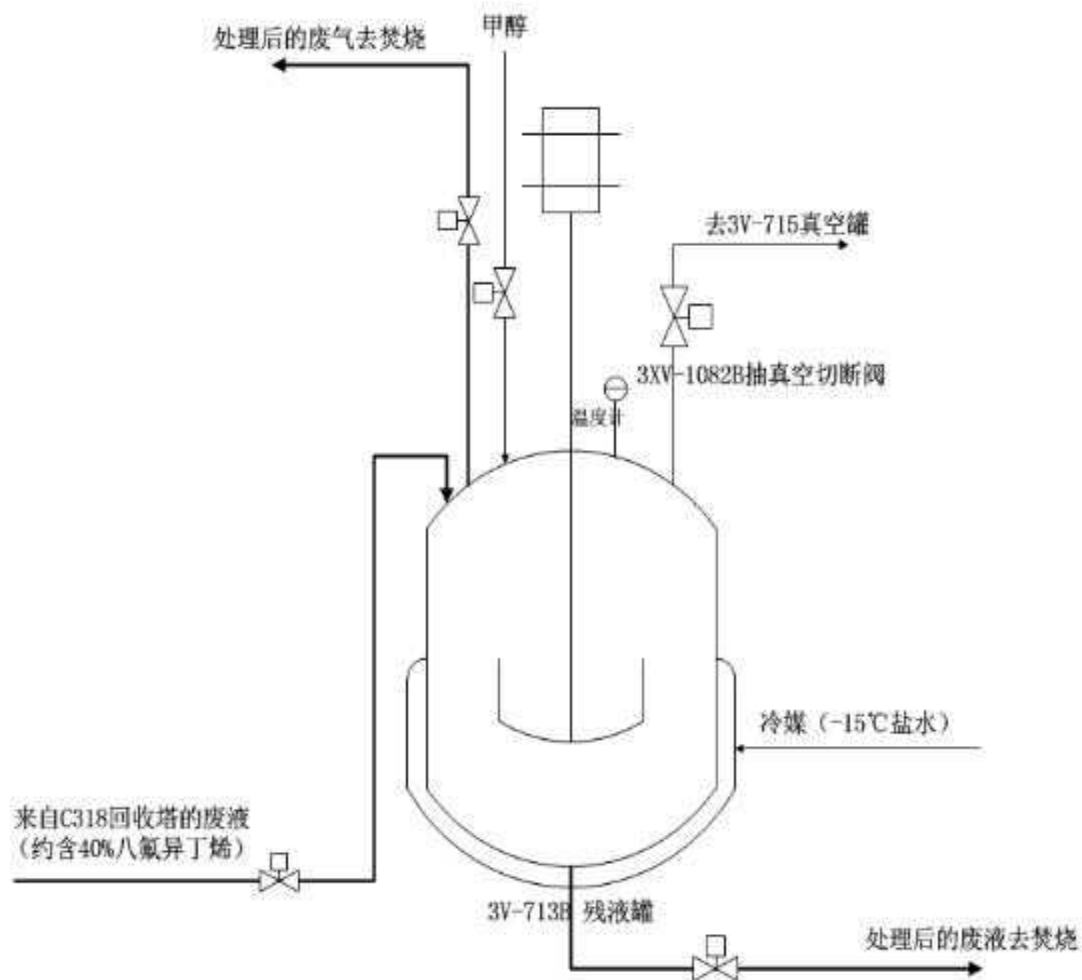
3HFP 装置残液处理工艺示意图

3HFP 装置生产过程中，C318 回收塔会富集含约 40%左右八氟异丁烯（剧毒品）的有机氟混合物废液，该废液送入残液罐进行去毒反应处置。残液罐进废液前，先加入一定量甲醇，后加入来自回收塔的废液，甲醇和废液加到位后，静止 1 小时，然后开启冷媒调节到位，搅拌 30 分钟后，再将残液罐内处理后的废液送至焚烧装置焚烧处理。

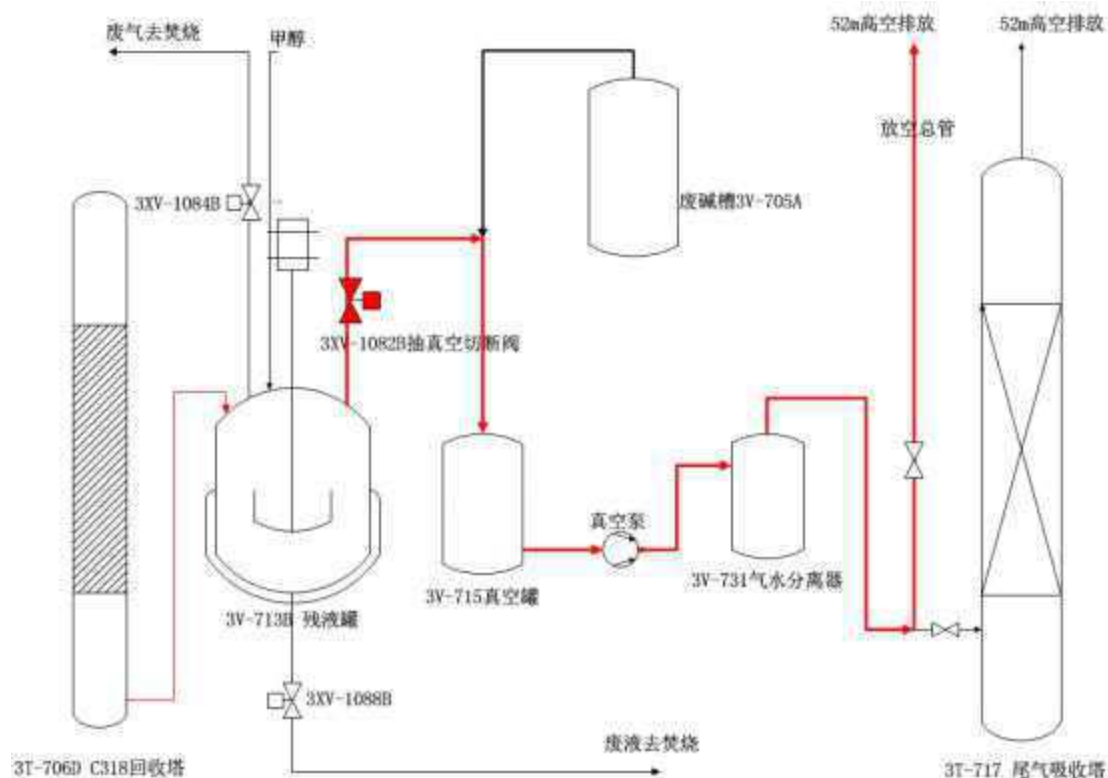
有毒气体排放路径示意图

抽真空切断阀(3XV-1028B)打开后,残液罐内(3V-713B)有毒气体可以通过真空罐(3V-715)、真空泵(3P-707)、气水分离器(3V-731)后,经放空管总管在11楼52米处放空管口排出。

事故调查组通过深入调查和综合分析，认定事故的直接原因是：巨化集团氟聚厂八车间 DCS 操作员郑飞龙违反岗位责任制及操作规程，将原本用于紧急处置的抽真空切断阀（3XV-1082B）违规开启，含高浓度八氟异丁烯（剧毒品）的有机氟混合气体经放空总管排出，导致正在进行施工作业的人员中毒。

**（三）全面加强企业本质安全诊断。**涉毒性气体企业要强化工艺危害辨识，尤其要针对装置可能排放有毒气体的源头，区分工艺设备物料排放、安全阀物料泄放、检修及置换尾气排放、环境通风气体排放等，按照危险特性分类进行安全处置；对生产操作过程可能排放及安全阀泄放的毒性气体，要通过管道收集送往焚烧装置进行焚烧处置。对各类与工艺设备相连的导淋加装盲板，防止因误操作导致的异常泄放。全面开展危险有害因素辨识，除按标准规范设计外，对异常工况下可能存在有毒气体异常泄漏的区域，要按照辨识情况增设有毒气体检测报警装置，设置声光报警，并在 DCS 系统进行独立管理，满足安全生产需要。
