# 丹江口浪河湖北博鑫新材料科技有限公司 “3·22”一般粉尘爆炸事故调查报告

2026年3月22日9时58分，位于丹江口市浪河镇代湾村白条沟襄阳零七机械有限责任公司丹江厂区厂房发生一起事故，造成2人死亡，3人受伤，直接经济损失约388.14万元。

经调查认定，丹江口浪河湖北博鑫新材料科技有限公司“3·22”一般粉尘爆炸事故是因作业人员在清理事故建筑内地面散落的含有钛、锆等成分粉末状颗粒过程中形成粉尘云环境，清扫过程中铁铲与地面摩擦产生火花引发爆炸，爆炸产生的冲击波在极短时间内形成的高温热效应，引燃建筑内部堆放的物料、木质构件及周边树木等可燃物，造成的生产安全事故。

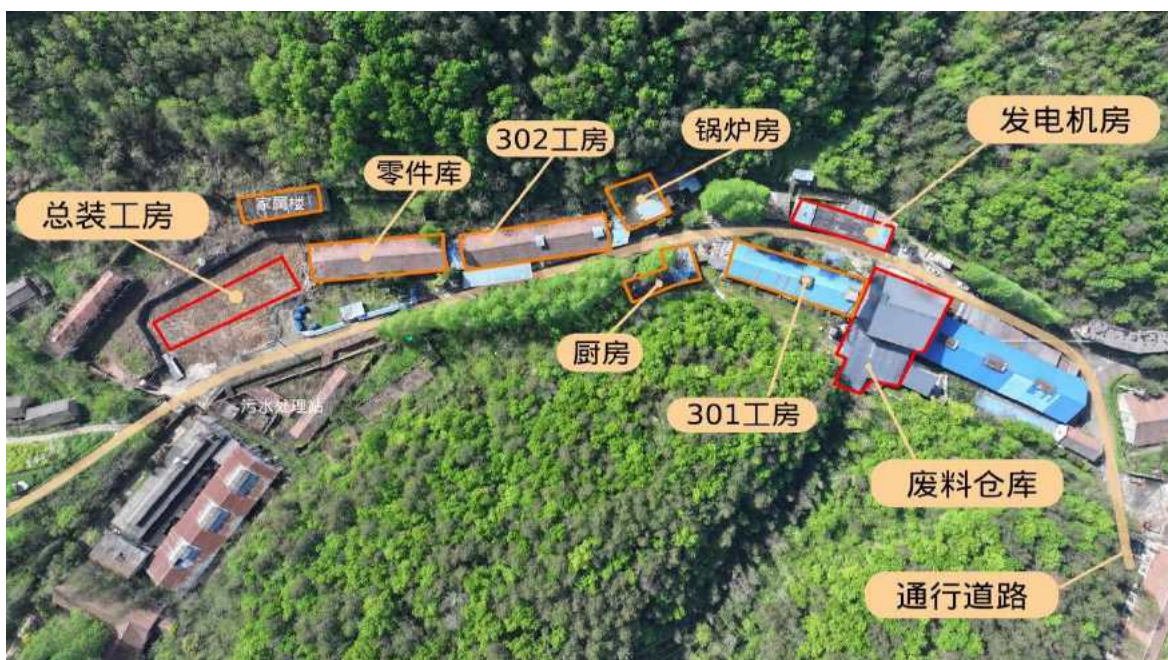
图 1 厂区平面图

2023年8月1日,湖北博鑫新材料科技有限公司(以下简称“承租方”)与襄阳零七机械有限责任公司(以下简称“出租方”)签订《房屋租赁协议》,约定承租方租赁出租方位于丹江口市浪河镇代湾村白条沟的襄阳零七机械有限责任公司丹江厂区厂房(原3607工厂发电机房及废料仓库),租赁房屋面积291.15平方米。事发厂房(总装工房)未纳入租赁范围,出租方未将该厂房租赁给承租方,湖北博鑫新材料科技有限公司擅自将货物堆放在事发厂房(总装工房)(图1)。

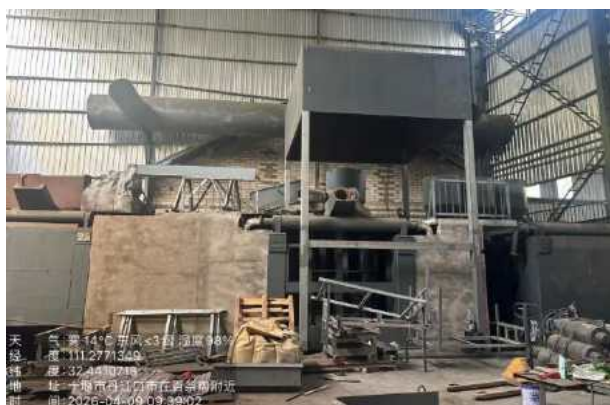
图 2 中频炉

2023 年 9-10 月份，该公司购置 3 台 10 吨中频炉（图 2），2024 年 4 月 23 日，该公司从河南安阳优能德电气有限公司购置 1 台 1250KWA 直流电弧炉（图 3），拟生产锆钢玉（作为角磨机切片的原材料）。但设备及厂房建成后，因出口受限，该生产项目始终未能启动，目前所购置的 4 台炉子均保持未使用状态。

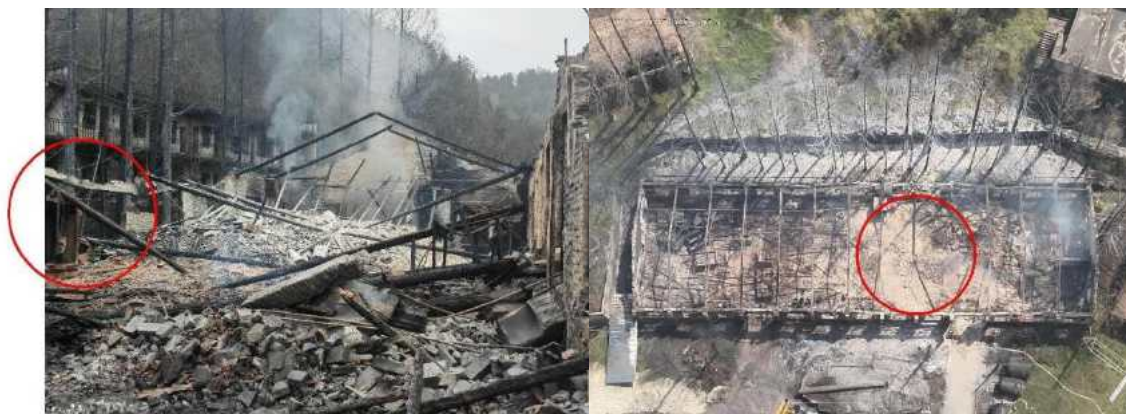
图 4 事故现场

事故建筑的木结构屋顶体系完全失稳坍塌，建筑外墙门窗结构大面积损毁，建筑上部圈梁沿水平方向发生单侧拉伸变形，圈梁与墙体连接界面出现开裂、错位，建筑下部承重柱发生同侧倾斜失稳，上述破坏形态符合爆炸冲击波作用下的典型结构响应特征（图 4）。根据无人机航拍影像，事故建筑内的中部区域地面基本无建筑残留物，形成明显的中心清空区。以该区域为核心，建筑内其余区域地面分布有木结构屋顶残留构件，所有残留物均呈现抛射指向的分布特征，符合中心起爆型爆炸荷载下的抛射物堆积规律。（图 5）

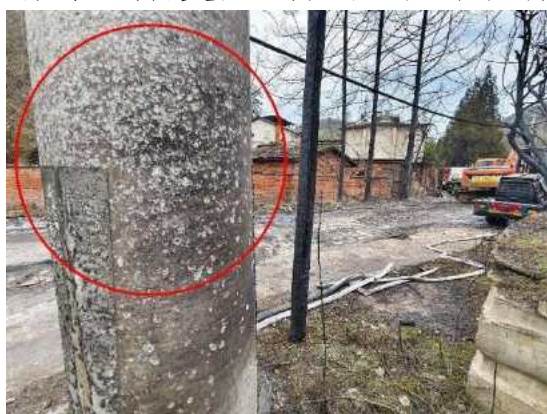
图 6 电线杆

事故建筑西北侧的水泥电线杆面向事故建筑一侧呈不均匀蜂窝状冲蚀凹坑，电线杆表层的砂浆层呈不均匀破裂剥离状态，电线杆的损伤形态符合爆炸荷载下的脆性材料冲蚀破坏规律（图 6）。事故建筑两旁的乔木均受火灾灼烧影响，呈现单侧过火损毁特征，面向事故建筑一侧的树干、枝条及树皮的碳化程度更显著，背向一侧损伤相对较轻，符合爆炸引燃后定向辐射与火焰蔓延的典型破坏规律。（图 7）
