# 宣州区安徽华峰重工机械有限公司“11·19” 一般灼烫事故调查报告

2025年11月19日2点18分左右，安徽华峰重工机械有限公司工人在作业过程中发生一起钢水喷溅灼烫事故，造成1人死亡，3人受伤。直接经济损失155万元。

经调查认定，安徽华峰重工机械有限公司“11·19”钢水喷溅灼烫事故是一起因作业人员违规操作，造成人员伤亡的一般生产安全责任事故。

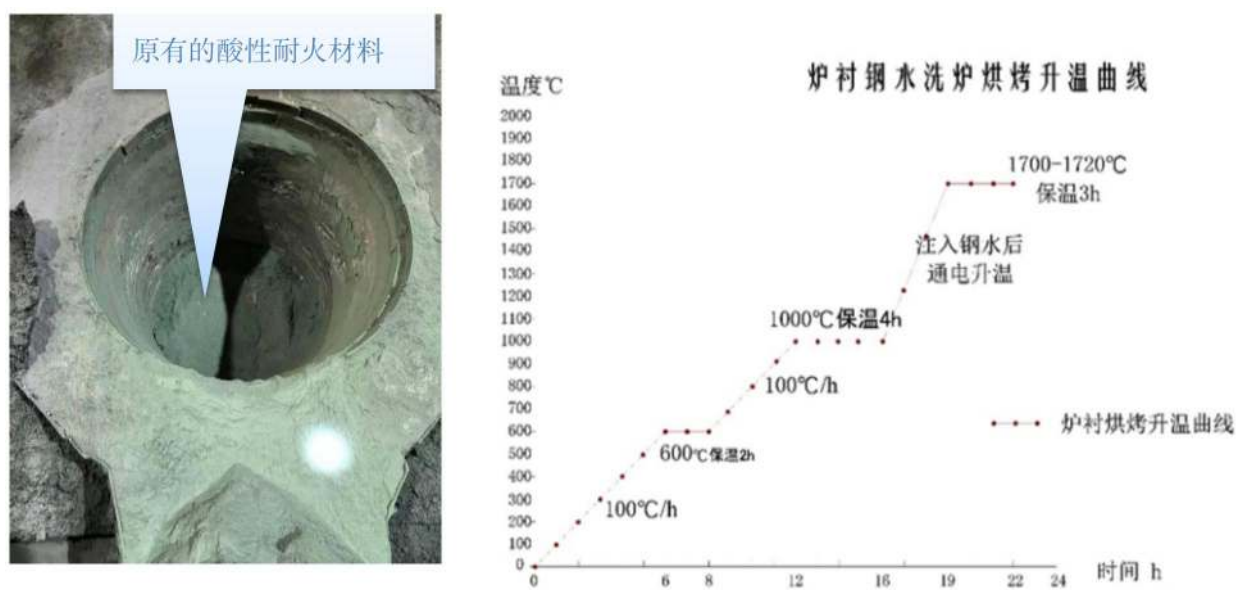
图 3 2 号炉炉内和炉底情况 图 4 联铸新材料提供的烘炉取线图

本次事发 2 号中频炉初次使用中性耐火材料(氧化铝和镁铝尖晶石)，砌筑时未将炉底原有酸性耐火材料(二氧化硅)彻底拆除，导致炉底新砌筑耐材厚度不足，且在高温下不能与原有酸性耐材有效固结，使用钢水洗炉时炉内钢水在中频炉磁场搅拌下带动钢水将新砌筑的炉底耐火材料冲刷上浮。

联铸公司提供的中性耐火材料烘炉操作规程规定：采用炉衬钢水洗炉烘烤工艺时需烘炉、保温共 16 小时，烘烤后炉衬温度达到 1000℃ 时方可注入钢水。实际操作过程中烘烤时间只有 5 小时 18 分，升温速度控制在 100℃/小时，烘烤温度约 600℃，未达到规定的烘炉工艺要求，且未形成烧结安全层，随后又停炉约 5 小时后才加入钢水洗炉烘烤，进一步降低炉衬的温度。

联铸公司提供的中性耐火材料烘炉操作规程规定：采用炉衬钢水洗炉烘烤工艺时炉内需装满炉料，使炉衬从上到下得到充分的烧结，且在炉底加入一部分实心小块料（6 吨左右）。实际操

作过程中加入 3 吨左右的废刨花钢屑，导致加入钢水后刨花钢屑上浮形成凝盖。

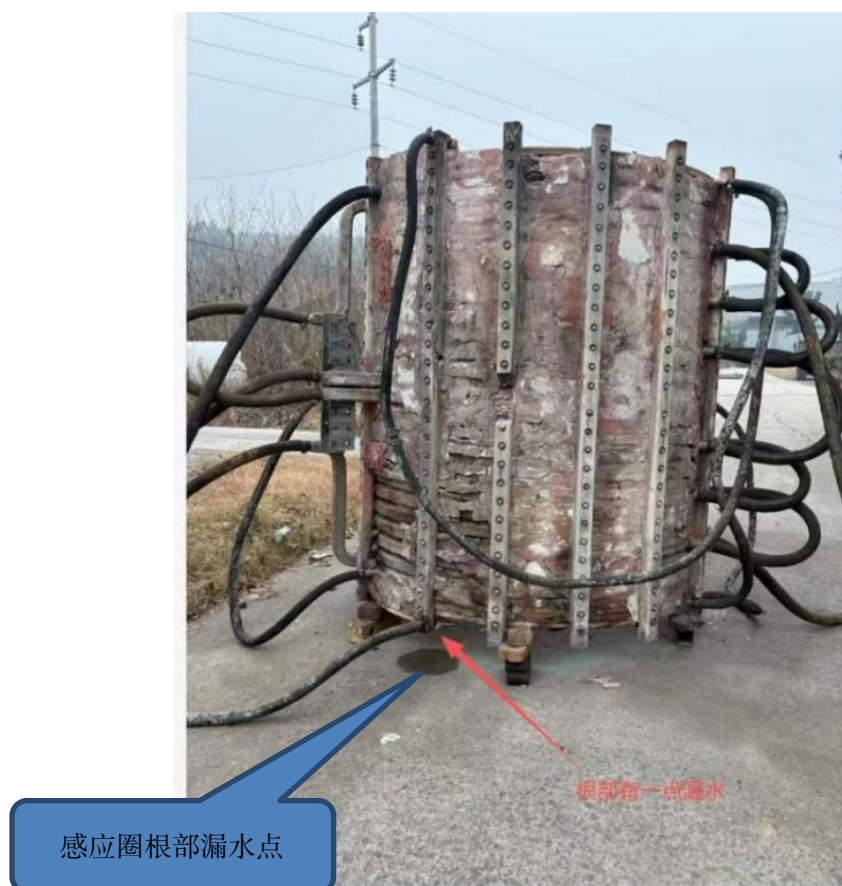
图 5 打压测试时感应圈底部渗水点

炉衬打结完成后准备通电烘炉，筑炉工肖某升发现感应圈与水冷电缆连接处有渗水现象，但炉长童某玉未采纳筑炉工肖某升意见及时处理，随即通电烘炉，导致渗漏的水进入炉底耐火材料，使炉底耐火材料受潮，烘烤 5 小时 18 分后停炉约 5 小时，此时感应圈持续渗水，继续使炉底烘干的耐火料受潮。事发后对 2 号炉感应圈通水打压测试，发现感应圈底部有渗水点。

**1. 华峰重工。**一是企业设备日常维护保养不到位，未按照要求在中频炉感应圈筑炉前开展试压、检查等工作；感应圈使用时限超过4年，未按照每两年进行更换要求进行更换，对感应圈长
