# 山西鹏翔管道设备安装有限公司 “6•9” 坍塌一般事故调查报告

侯马市人民政府 “6•9” 事故调查组

2024 年 8 月 5 日

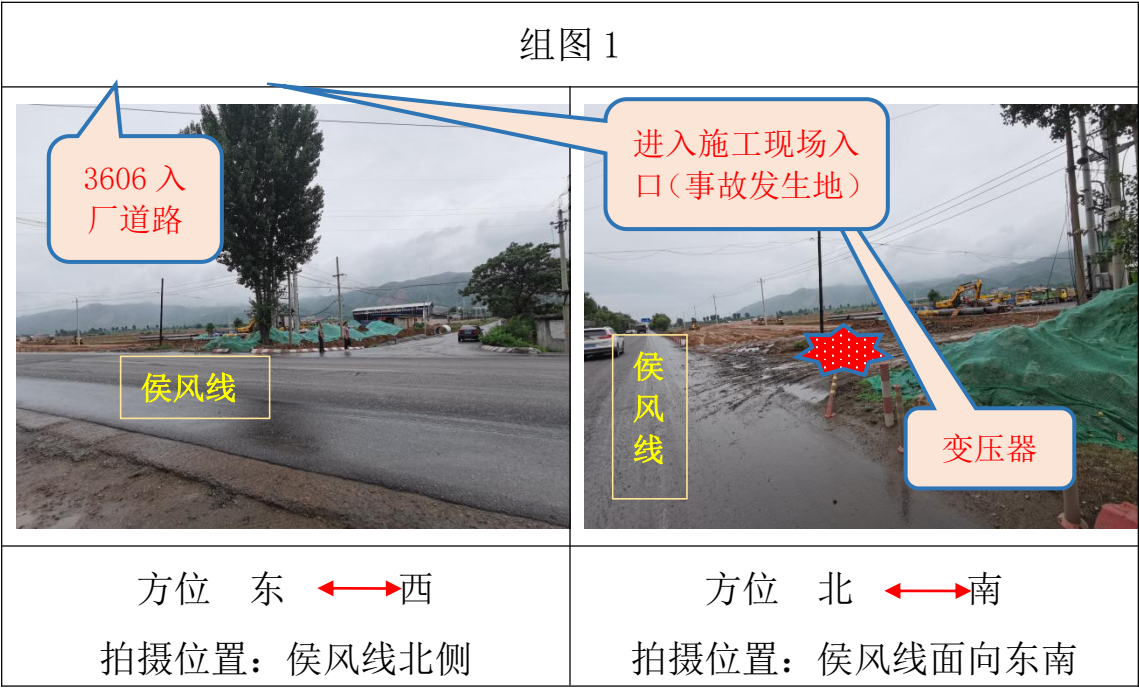
国道 108 改线工程侯马段废弃供热管道为东西走向双向铺设，挖掘的起点源于崖上村口光伏基地的断墙处，事故发

生时管沟已挖至 3606 入厂道路东侧，共挖出废弃供热管道 26 根，每根长度约 12m，管沟挖掘长度大约 150m，管沟深度约 3.5m。管道已经全部吊出管沟。现场勘察照片见组图 1。

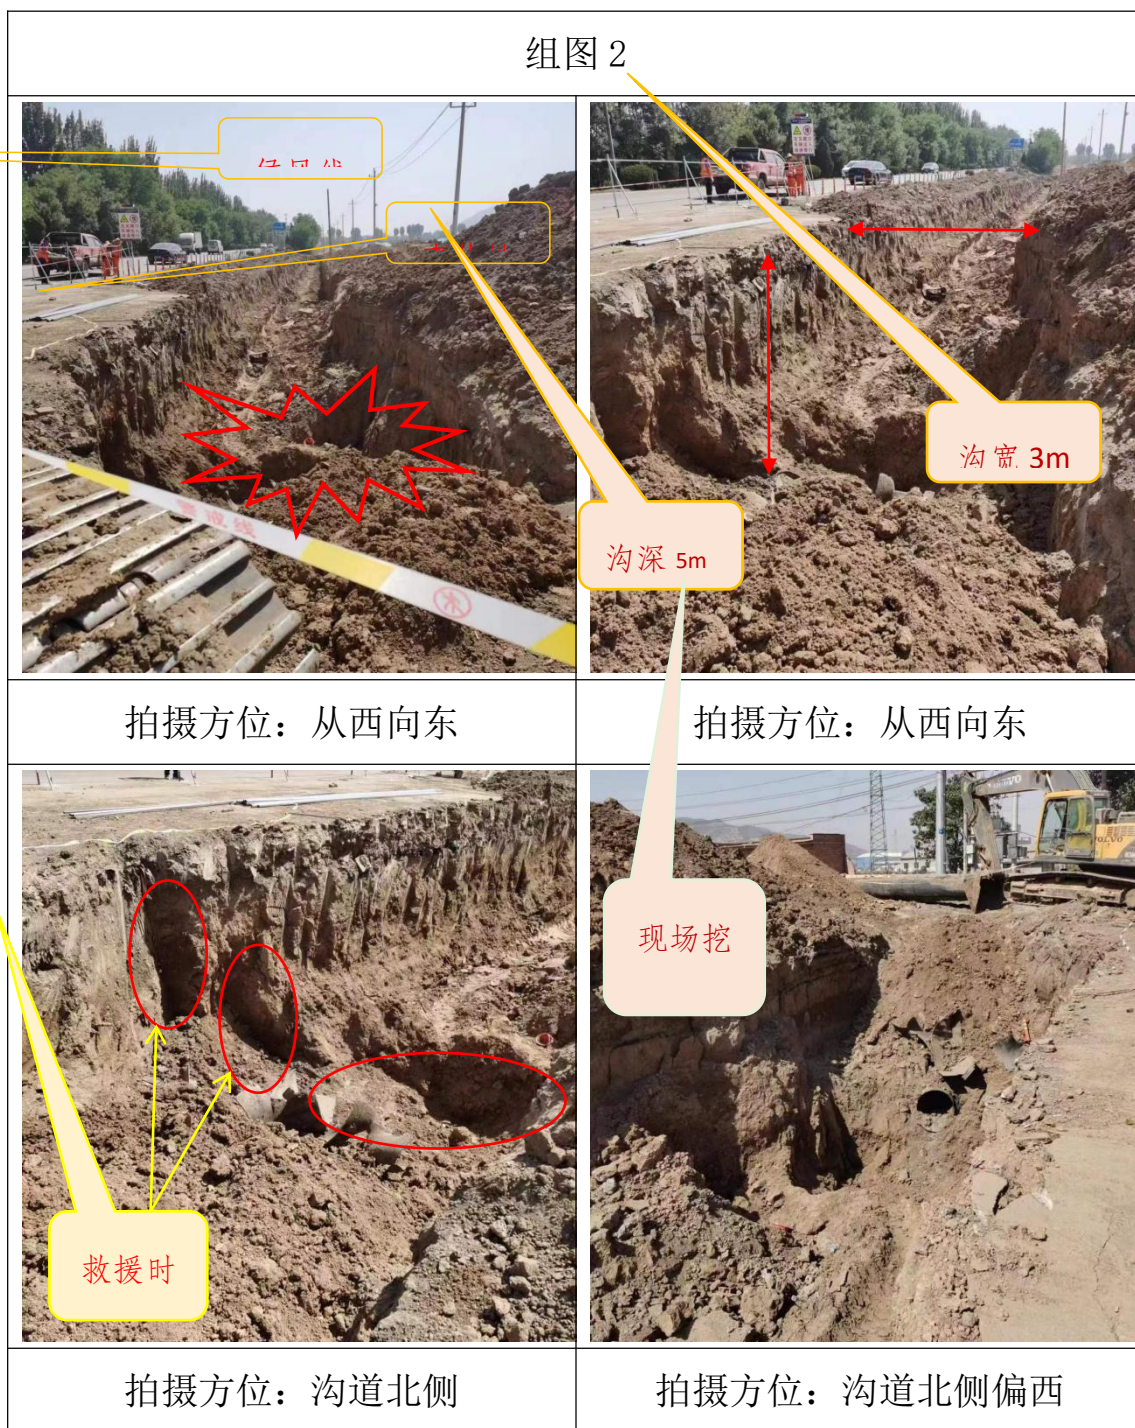
经询问现场施工人员及 6 月 9 日拍摄的现场照片，挖掘的管沟宽度约 3m，沟壁两侧均为直壁，废弃供热管道管径（包含保温层）1m，挖出的土方堆放在管沟南侧地面，挖沟机在管沟的西侧端头。见组图 2。

1、管沟采用机械垂直开挖，未放坡，未采取支护措施，开挖后的土方直接堆放在管沟南侧沟沿一侧，未及时运走，管沟沟壁在土方重力作用下，发生局部坍塌。

（一）山西鹏翔管道设备安装有限公司及山西恒阳供热有限公司要深刻吸取事故教训，严格落实企业安全生产主体责任。建立健全安全生产规章制度和岗位安全操作规程，强化施工现场危险源辨识，制定并落实安全施工措施；严格执行隐患排查治理管理制度，及时排查消除各类安全事故隐患；组织施工人员进行针对性的安全教育培训和安全技术交底；严格按照施工方案和专项施工安全方案组织施工；强化施工现场安全管理，发现危及人身安全和公共安全的隐患时，立即停止作业，排除隐患后方可恢复施工。
