个旧沙甸个旧市沙甸和兴铅业有限公司  
“9·30”一般机械伤害事故调查报告

个旧市政府事故调查组  
2026 年 1 月 8 日

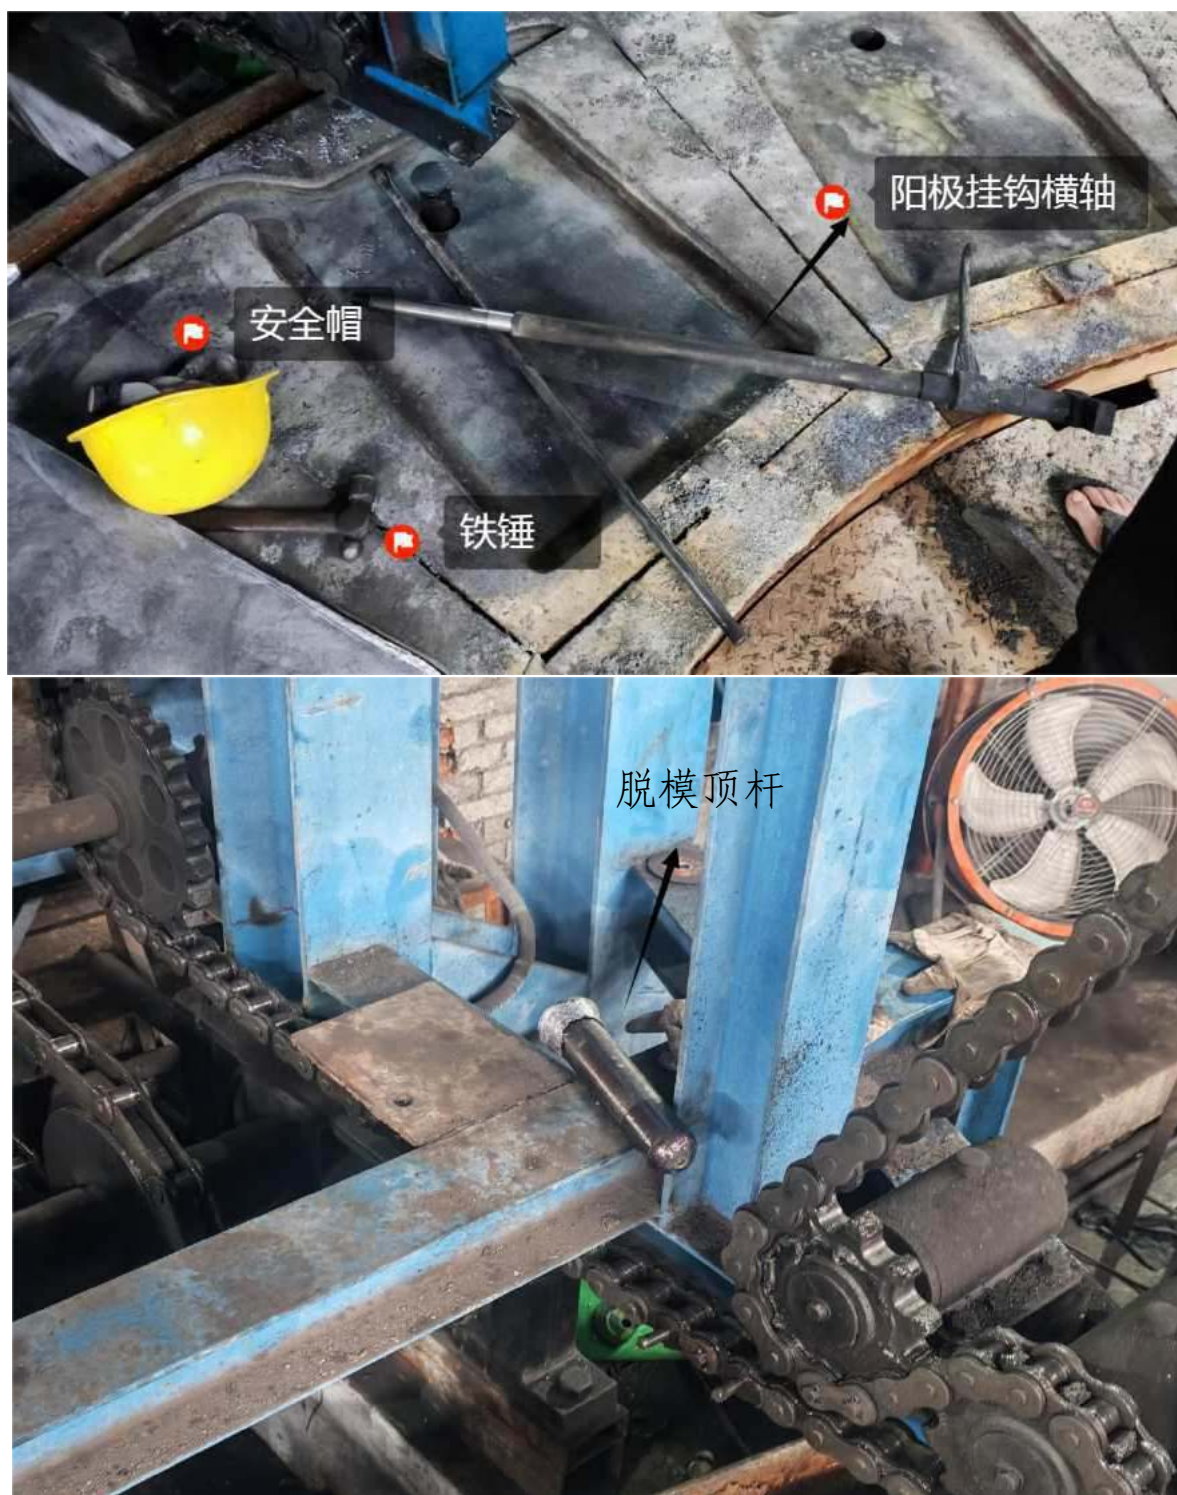
事故现场位于个旧市沙甸街道冲坡哨个旧市沙甸和兴铅业公司火法车间，火法车间和湿法车间共用一个厂房，厂房中央有一实体墙将厂房分隔为东、西两个部分，西侧为火法车间，车间内布置有阳极浇铸工序、成品浇铸工序；东侧为湿法车间，车间内布置有电解工序。火法车间长 128.5 米、宽 14 米、高 11 米，总面积 1800 平方米；车间南北两侧各有一开放式通道，西侧靠墙布置有 6 个熔铅锅；车间中央由南到北分别为 1#阳极浇铸机、2#阳极浇铸机、成品浇铸机。1#、2#阳极浇铸机为同一型号设备，阳极浇铸机由轮盘、阳极运输架组成，阳极运输架位于轮盘东侧，与轮盘相连接，运输架后方有一轨道延伸至湿法车间，用于临时存放阳极板。阳极运输架有两条平行链条，链条之间设有横轴，横轴上悬挂 2 个挂钩，设备运行时，挂钩挂住阳极板并将其提升运输至后方轨道。轮盘直径为 6.12 米，阳极运输架高 5.48 米。经勘察，2#阳极浇铸机轮盘上有一顶安全帽、一把铁锤、一根拆卸下的阳极挂钩横轴，阳极运输架上有一根附着铅渣的脱模顶杆。2#阳极浇铸机控制箱设置在阳极运输架北侧，阳极运输架上方挡墙上悬挂有阳极浇铸机安全操作规程。

图 1-2 事故现场阳极自动浇铸机
