# 化州鉴江大桥加宽工程“7·31”一般淹溺 事故调查报告

**2023 年 7 月 31 日 18 时 30 分许，在化州市鉴江大桥加宽工程施工现场发生一起淹溺事故，造成 1 人死亡，直接经济损失约 88 万元。**

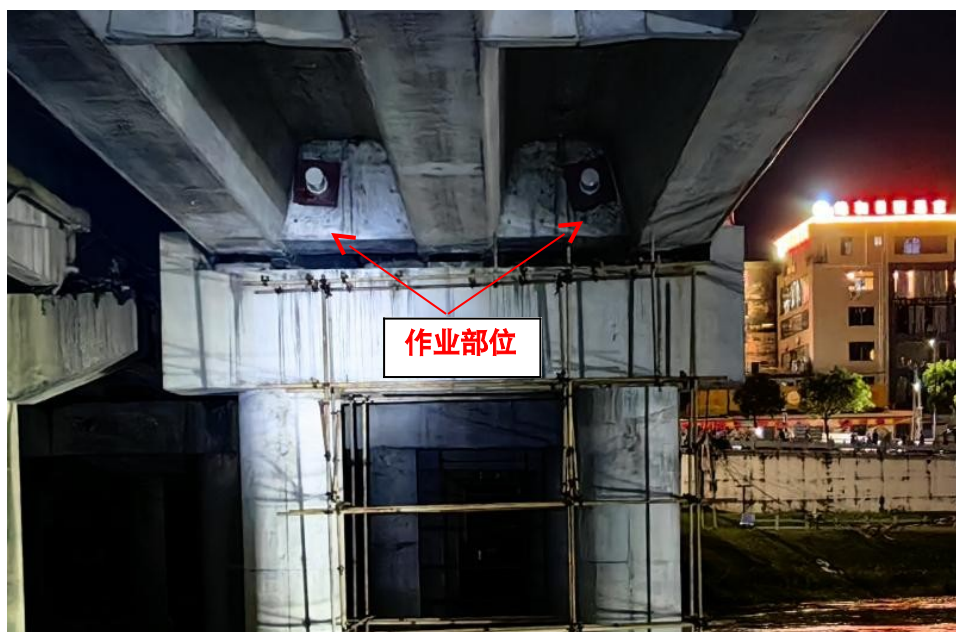
图 1

事故当天，金\*平、杨\*桂、李\*三和王\*4 人对鉴江大桥装饰拱体外锚索钢板刷防锈漆和张拉孔封堵作业（施工的位置如图 1），金\*平和杨\*桂负责准备和传递施工材料，李\*三和王\*负责刷防锈漆和张拉孔封堵作业，整个工作量为 1 天。

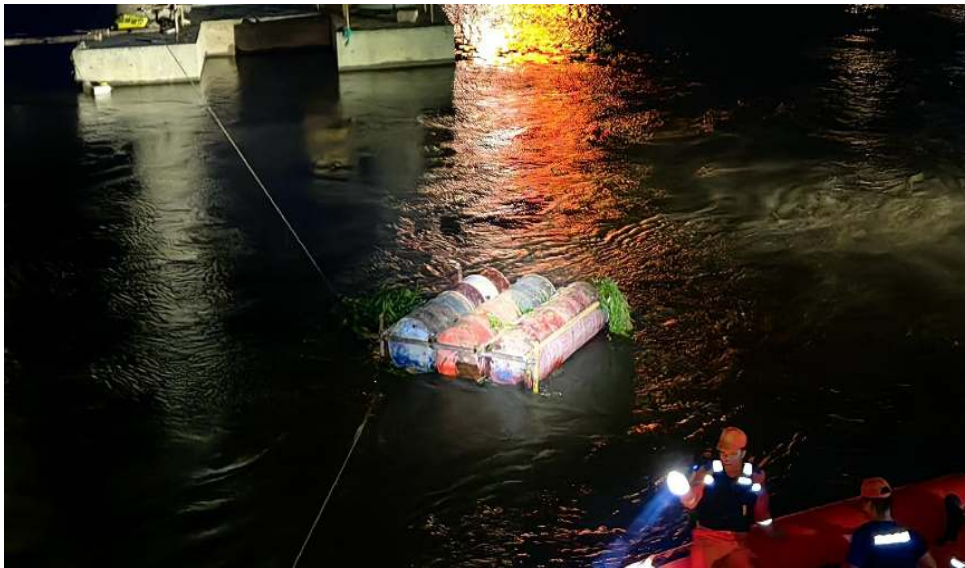
图2

金\*平、杨\*桂、李\*三和王\*4人过渡船是利用钢管绑扎6个油桶组成(以下简称油桶船),通过人工牵引固定在两个桥墩之间的绳索过渡(如图2)。油桶船是装饰拱体外锚索安装队用来辅助安装锚索用的。

**2023年7月31日18时30分许，金\*平、杨\*桂、李\*三和王\*完成鉴江大桥装饰拱体外锚索钢板刷防锈漆和张拉孔封堵作业后，收拾工具乘坐油桶船返回岸边。由于当天上午鉴江河上游普降暴雨或大暴雨，下午，鉴江河的水流变得又急又大，返回途中油桶船被大水冲翻，金\*平、杨\*桂、李\*三和王\*落水，李\*三刚好抓住牵引绳，顺着绳子游上岸。王\*在挣扎过程中，刚好抓住油桶船的钢管，趴在油桶船上等待救援。金\*平在水流中刚好抱住一团水葫芦才游回岸，杨\*桂被大水冲走沉没。金\*平上岸后，大声呼喊“救命，有人跌落水了”，并找到手机打电话通知项目的负责人，附近的人了解情况后，18时34分许，拨打“110”报警。**

现场施工人员安全意识淡薄，对河道风险预判不足，在未穿救生衣的情况下，冒险坐油桶船返回岸边时，油桶船被水冲翻，是该起事故发生的直接原因。
