# 广东蓝带集团北京蓝宝酒业有限公司“6·9” 一般生产安全事故调查报告

2023年6月9日10时许，广东蓝带集团北京蓝宝酒业有限公司发生一起高处坠落事故，造成一人死亡。

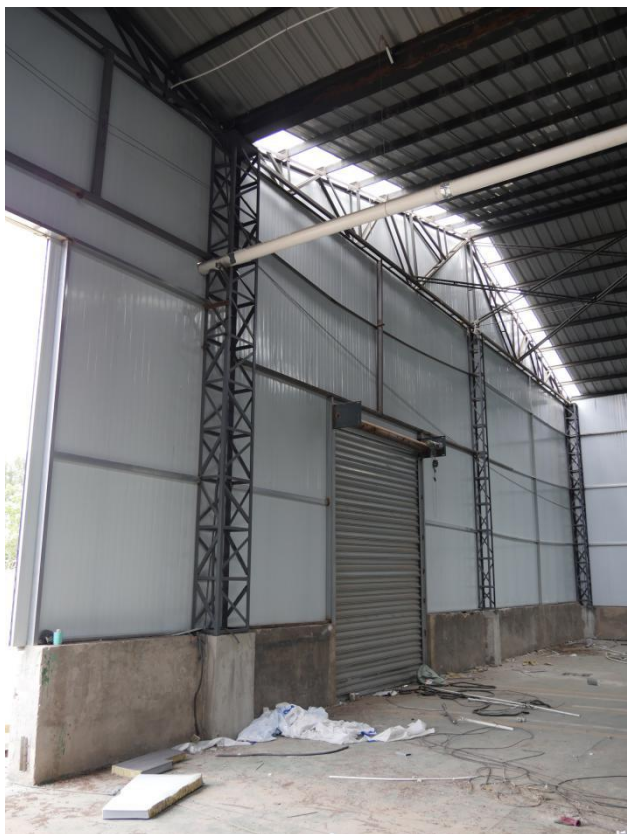
图 1 涉事库房内部

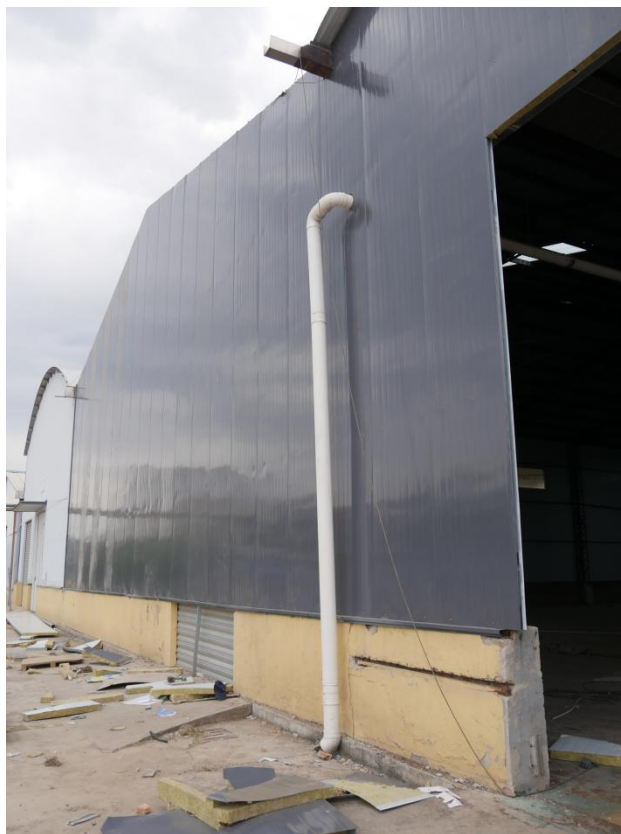
2023 年 6 月 9 日 7 时，施工人员张 X 如等 7 名工人在广东蓝带集团北京蓝宝酒业有限公司院内库房进行施工作业。其中施工人员张 X 如和路 X 波二人在库房屋顶更换彩钢板，其余 5 名工人在库房内清理杂物。10 时许，张 X 如和路 X 波在将屋顶最后一块彩钢板（长约 7 米，宽约 1 米）复位过程中，张 X 如不慎从屋顶（距地面约 7-8 米）坠落至地面。事故发生后，现场工人拨打了 120 急救电话，120 赶到现场后将张 X 如送往房山第一医院，张 X 如经抢救无效死亡。

图 2 事发现场

张X如在进行高空作业时未佩戴安全带及未采取任何个人防护措施，高处坠落导致事故发生。

广东蓝带集团北京蓝宝酒业有限公司一是要切实落实安全生产主体责任，认真履行《中华人民共和国安全生产法》等规定的各项法定职责；二是应加强作业现场日常管理工作，增强从业人员的安全教育培训工作，使现场作业人员真正能够知晓作业环节的危险因素；三是施工现场所有高处作业，都必须按有关规定设置相应的安全防护设施，配备防护栏网、栏杆安全绳或其他安全设施，严格执行安全技术交底要求，做好施工前的工作布置，提出安全要求和注意的事项，不得违章和冒险作业，严格按照操作规程和技术规范要求进行操作。
