## 昌吉市××××垃圾转运站“3·12”机械伤害一般事故调查报告

### 昌吉市××××垃圾转运站“3·12”机械

### 伤害一般事故调查报告

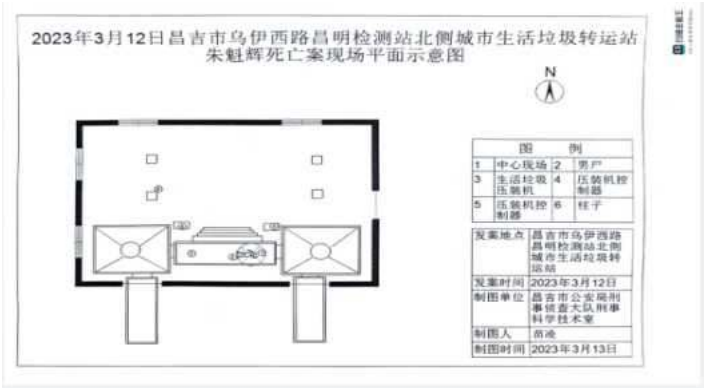
（三）现场平面示意图

3月12日，压装机又发生故障，当班操作工蔡××给维修工朱××打电话无人接听，便联系朱××妻子吴××(城西垃圾转运站清洁工)，让其联系朱××到单位维修故障。因多次拨打朱××电话无人接听，吴××询问前一日上班的同事及吴××后均表示没有见到朱××本人，便前往城西垃圾转运站与当日值班人员卞××及站长王××一同查找，没有找到朱××本人，站长王××报警后求助警察协助查找。与此同时，站长安排朱××妻子吴××和值班人员马××到压装机内查找，吴××发现朱××在压装机东侧副机的横梁上趴着，人已死亡。此时警察也已到场，维修工聂××安排操作工操作西侧压装机副机，让西侧副机向前运行后将朱××尸体取出后送往殡仪馆。
