## 威宁自治县楷达建材有限公司“5·10”一般坍塌事故调查报告

威宁自治县人民政府事故调查组

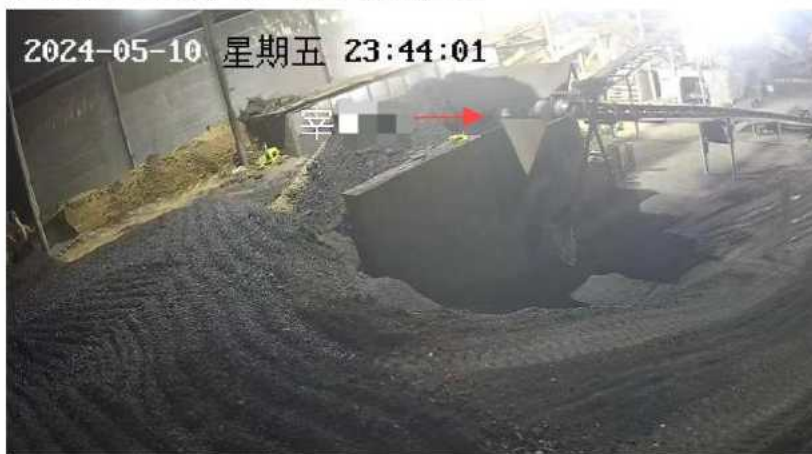
（一）事故发生经过。楷达公司一天设置两个班，12时至17时为白班，22时至次日凌晨3时为夜班。2024年5月10日晚，喂料工宰某发现出料口堵塞后，独自一人到出料口清理堵塞的煤矸石，煤矸石堆成漏斗状，最高点与最低点落差约为3米。为方便清理作业，宰某冒险下到煤矸石漏斗的最低处，其身旁的煤矸石堆最高处比其高出约半个身位。23时44分1秒，漏斗状的煤矸石堆突然失稳坍塌，将宰某掩埋。

视频截图：站在煤矸石漏斗底部的宰某

工人在清理堵塞的出料口时冒险蛮干，被突然坍塌的煤矸石掩埋后未被及时发现，企业应急响应不及时、应急救援能力不足，导致被埋工人错失抢救时机窒息死亡。

（三）认真落实企业安全生产主体责任。楷达公司要举一反三深刻吸取事故教训，全面落实安全生产主体责任，确保安全必要的安全投入，切实压实企业全员安全责任，切实开展好日常安全检查和隐患排查治理工作，建立健全并落实好安全教育培训制度，建立完善应急预案和现场处置方案并认真组织演练，作业过程中要做好现场安全管理，坚决防止类似事故再次发生。
