## 柳州苏商建设有限公司“5·7”坍塌事故调查报告

来源：柳江区应急局 | 发布日期：2020-06-05 17:10

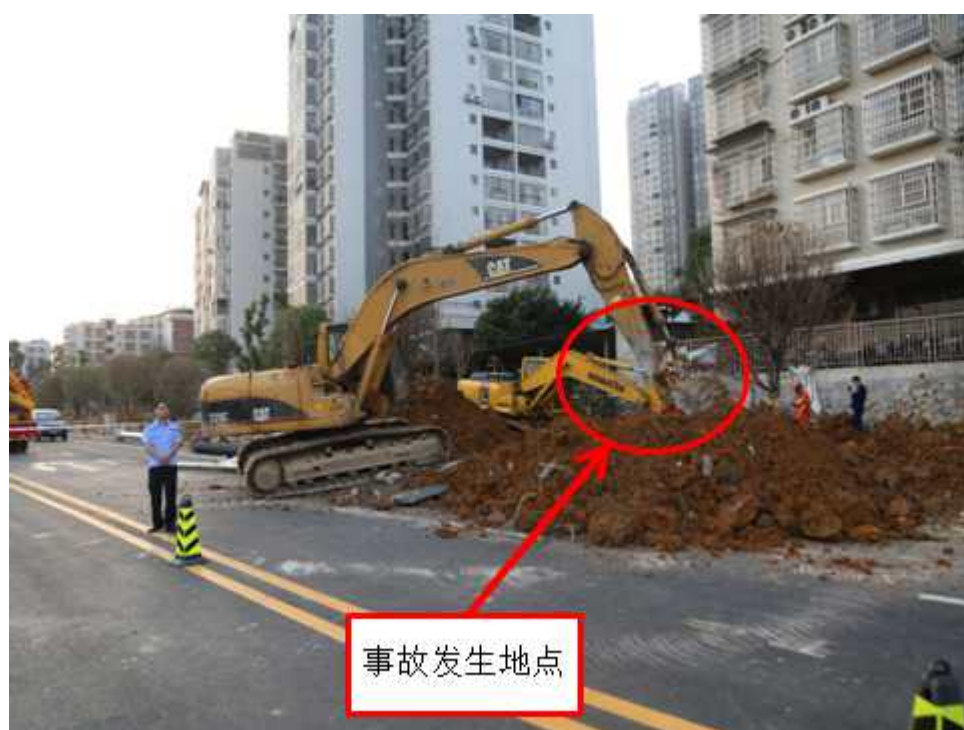
图1.事故发生地点

事故地点位于柳江区拉堡镇柳北路西段（图1），是柳州苏商建设有限公司在柳江区拉堡镇柳北路西段道路的附属安装化粪池污水管道工程。经现场勘查，该化粪池沟槽深约3米，长约6米，宽度呈上宽下窄形状。沟槽上宽度约5米，底部宽度约1.4米（图2），沟槽壁未按要求设置边坡支护措施（图3），施工现场未见设置有安全警示标识。钟某虎的尸体在沟槽底部，其面部朝下，身体下方有血迹流出，头上未见戴有安全帽（图4）。

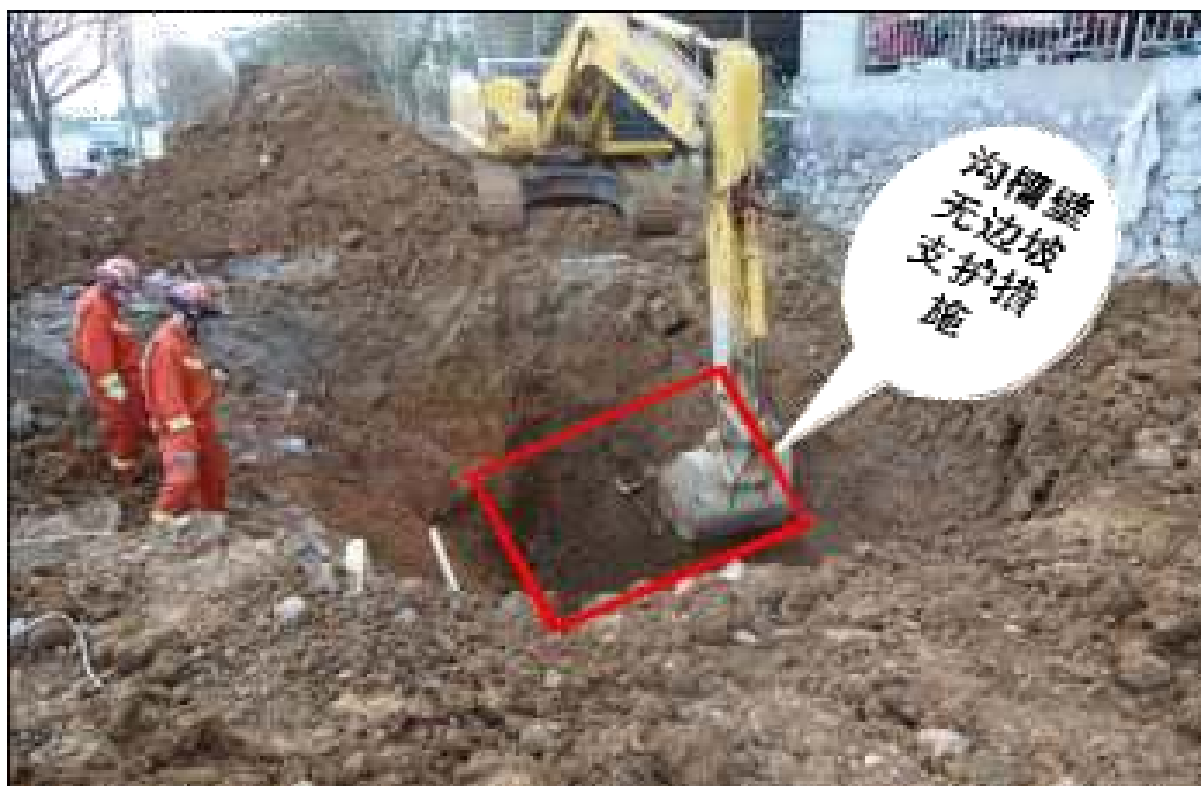
图3.沟槽壁未按要求设置边坡支护措施

钟某虎、赵某标违反安全施工方案的规定，在沟槽壁未设置任何边坡支护措施的情况下，冒险进入沟槽底部进行作业，作业时未按要求佩戴好安全帽，沟槽发生土方坍塌被埋受伤，经抢救无效死亡。

1.柳州苏商建设有限公司未落实沟槽施工安全方案，在工人进行沟槽开挖安装污水管作业时，未设置沟槽边坡支护措施；现场安全管理缺失，未监督从业人员正确佩戴、使用劳动防护用品；未按要求开展员工安全生产教育培训；未有效督促、检查本单位的安全生产工作，及时消除生产安全事故隐患。

（一）柳州苏商建设有限公司要深刻吸取事故教训，全面落实企业安全生产主体责任，充分履行企业安全生产职责，建立、健全本企业安全生产规章制度和操作规程；严格按沟槽施工安全方案进行施工；加强安全生产的风险管控、隐患的排查与治理，严格落实本单位安全生产教育和培训制度，强化安全生产管理人员工作职责，防止类似事故再次发生。

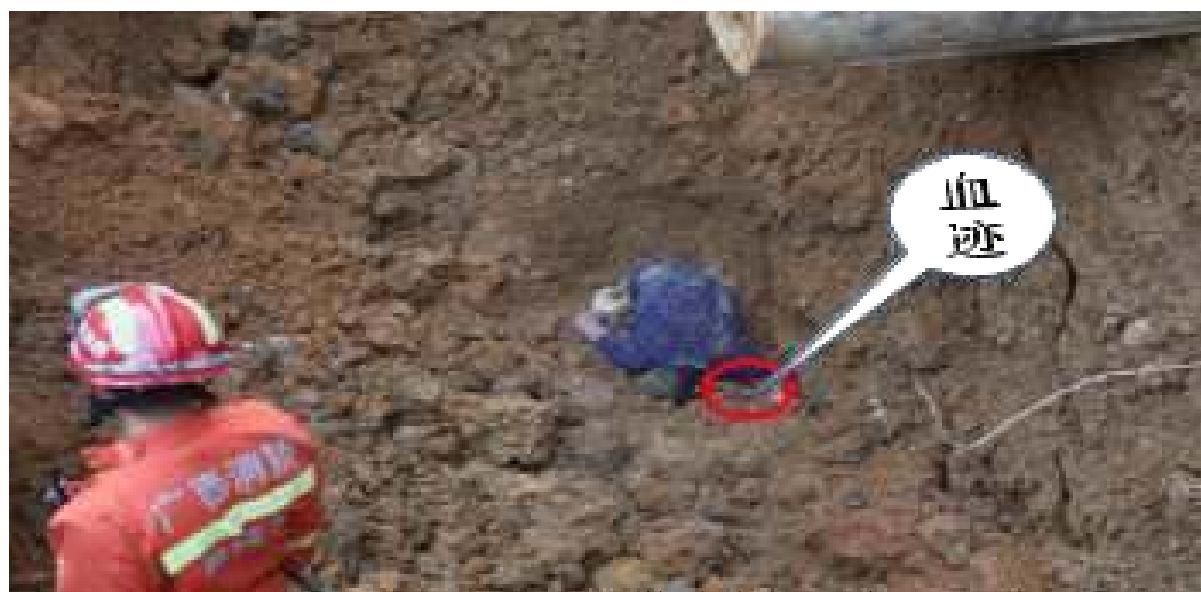
图4.死者钟某虎的尸体

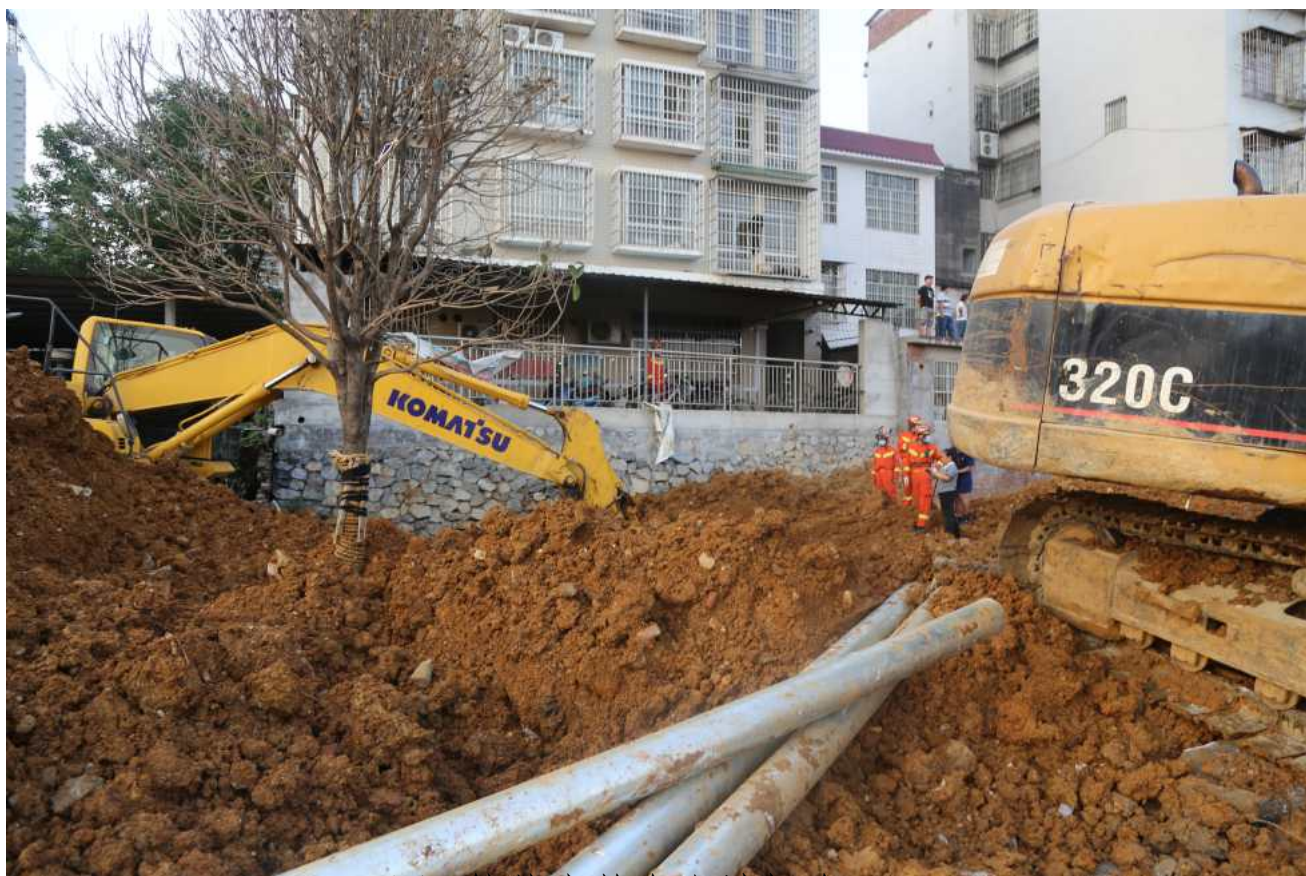
17时30分左右，当钟某虎和赵某标一起下沟槽进行打孔作业时，沟槽壁土方发生坍塌，赵某标下半身被埋在泥土下面，钟某虎则整个人被埋在下面（图5）。

图5.钟某虎整个人被埋在下面

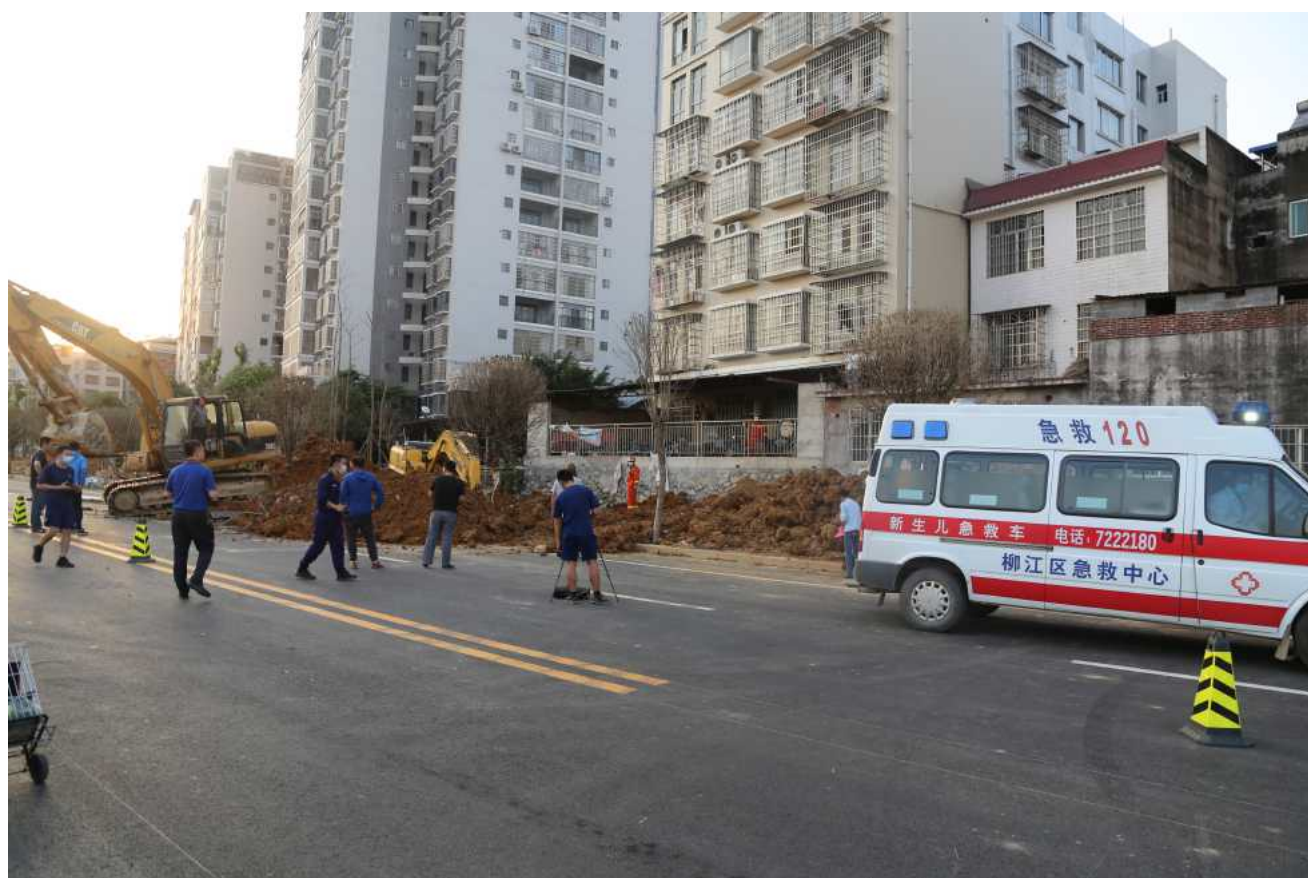
接到事故报告后，柳江区常务副区长唐云阳立即组织公安、应急、人社、住建、工会、监察委、拉堡镇政府等单位领导和工作人员赶赴现场进行事故调查和处置救援。现场救援力量有35名应急救援人员、2辆消防车、3台挖掘机和1辆120救护车开展救援工作（图5、图6、图7）。

图5. 120在现场抢救

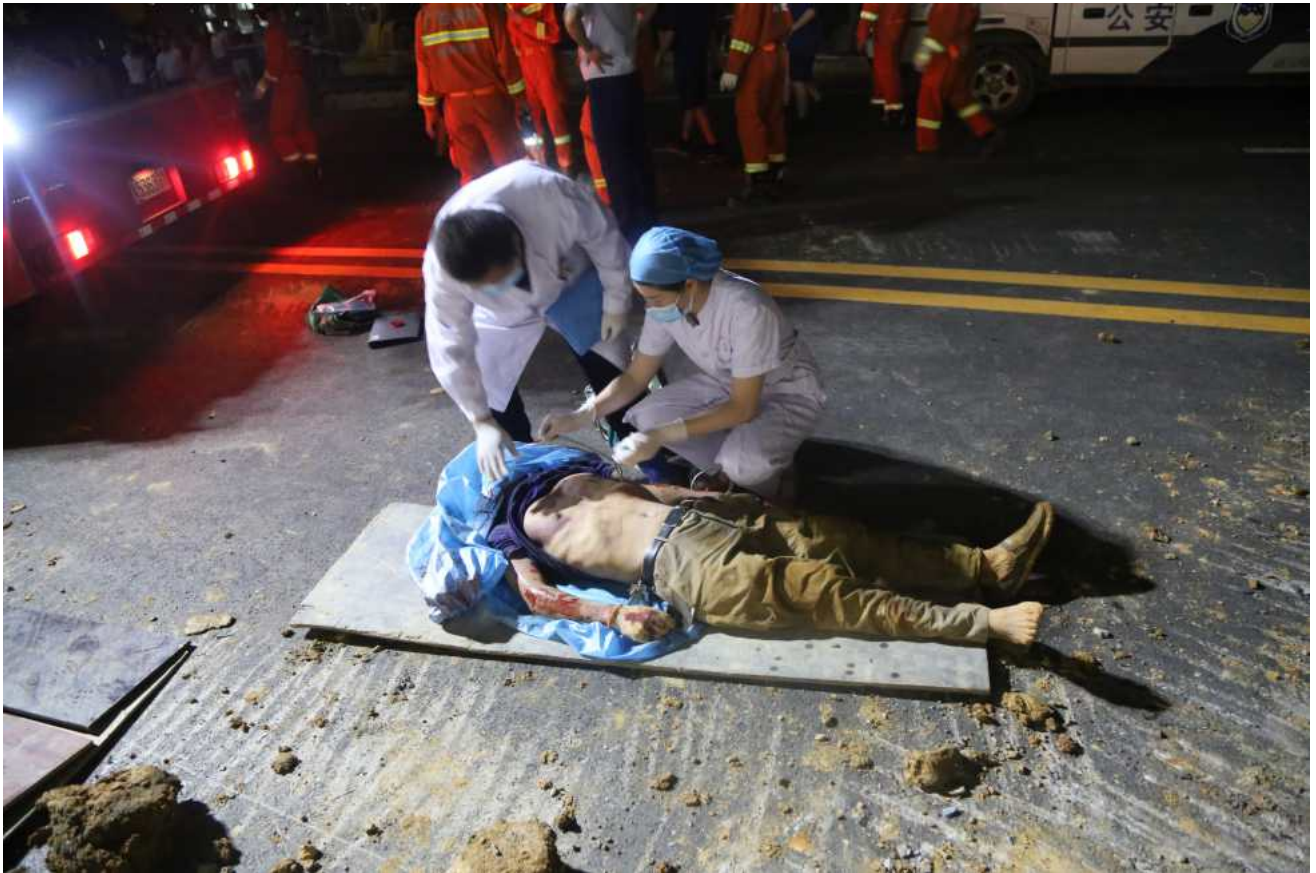
赵某标于17时40分左右被施工单位救出并送往柳江区人民医院检查治疗，受轻伤，无生命危险。5月7日20时03分左右，被掩埋工人钟某虎被救出（图8）。经120现场抢救检查，于20时05分左右确认钟某虎已无生命体征。

图8.钟某虎被确认已死亡
