# 宁德市福安市兴龙工艺品有限公司 “3·17”较大火灾事故调查报告

福安 3.17 较大火灾事故调查组

宁德市政府事故调查组

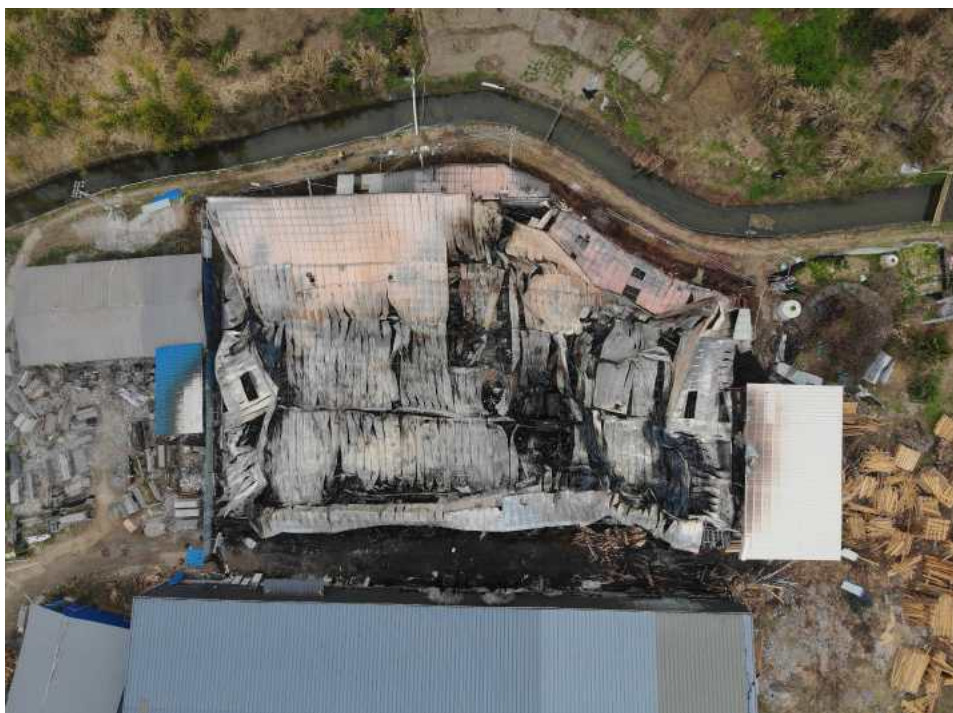
福安市兴龙工艺品有限公司位于福安市赛岐镇宅里村锦泰路 257 号，为单层（局部二层）钢结构彩钢板临时建筑（如图 1、2 所示）。北侧为 1 栋单层钢结构彩钢板临时建筑，用于存放瓷砖；南侧为水沟和树林；西侧为露天空地，用于堆放木材，紧邻起火建筑的位置有 1 处简易彩钢板搭盖；东侧为石材加工厂，南半部分为简易彩钢板搭盖，北半部分为露天石材堆放处。该建筑内共设 3 部钢制楼梯，其中中厅东、西两侧各建有一部楼梯通往二层，东侧楼梯通往二层半成品堆放区、西侧楼梯通往二层成品区及值班室；西南侧厨房旁设 1 部楼梯通往二层临时宿舍（如图 3 所示）。建筑内有设置少量灭火器及消火栓，未按要求设置火灾自动报警系统及自动喷水灭火系统。该企业非消防安全重点单位<sup>[2]</sup>。

图 1：福安市兴龙工艺品有限公司鸟瞰图

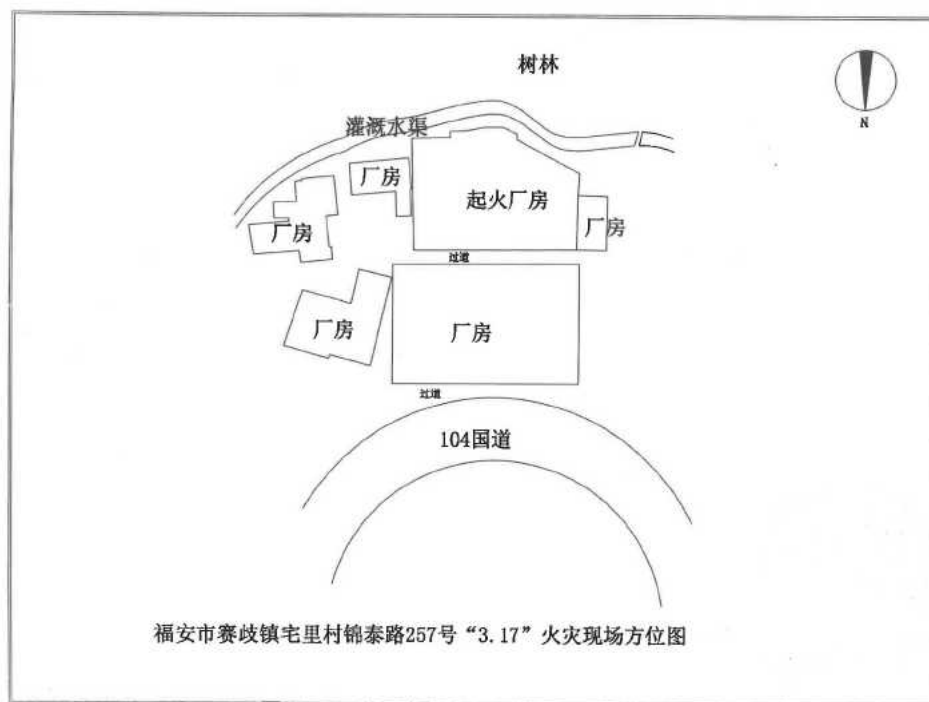
图 2：福安市兴龙工艺品有限公司火灾现场方位图

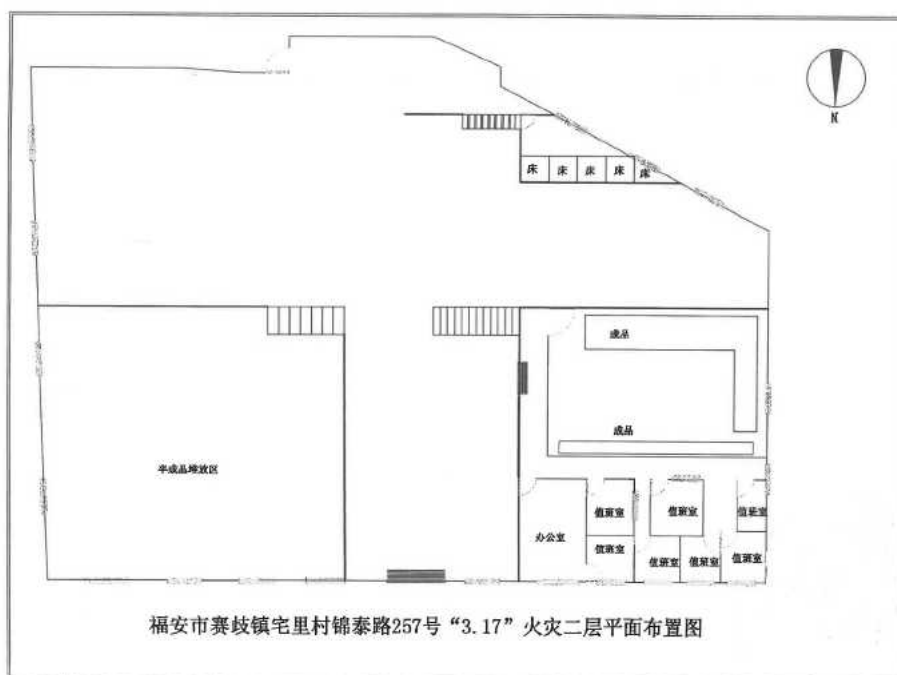
图 3：福安市兴龙工艺品有限公司二层平面布置图
