# 沙县福建省开诚机械有限公司“9·20” 一般灼烫事故调查报告

编制单位：沙县福建省开诚机械有限公司  
“9·20”灼烫事故调查组

编制日期：2024年1月18日

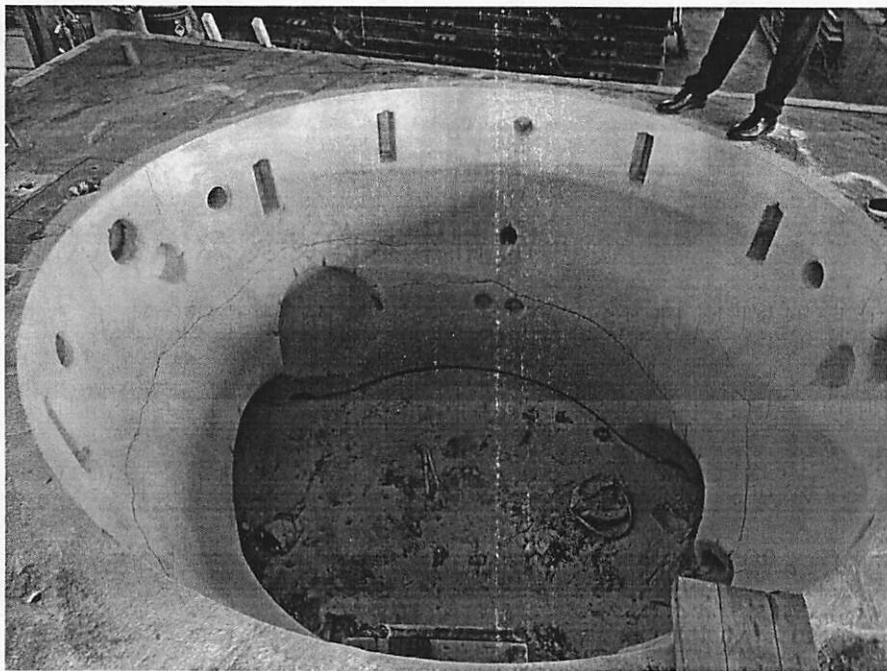
图 1

事故现场位于开诚机械公司造型车间一大型铸件外模砂型内，该砂型呈圆柱阶梯漏斗状，上部开口约3.03米，底部开口约2.23米，总体高度约1.73米，内有多处大小不等的圆形、长方形空洞和凹陷（见图1）。事故现场附近，悬挂有车间安全风险点告知牌和安全警示标识，但未体现涂料燃烧可能引发的安全风险和有关警示。造型车间内多处设有手持式干粉灭火器，其中

最近一处灭火器与事故现场直线距离约 5 米。

事故直接原因是：班长朱\*\*带领林\*\*、苏\*\*、李\*\*等4人因临近下班，存在侥幸心理，在未等待砂型表面温度恢复常温、未对砂型表面是否存在零星火源等危险因素进行确认的情况下，违反公司安全操作规程，携带易燃涂料进入砂型进行涂刷作业，造成涂料被引燃，导致灼烫事故的发生。

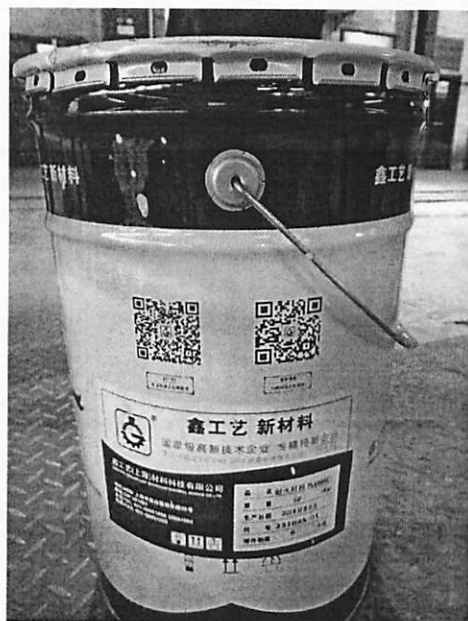
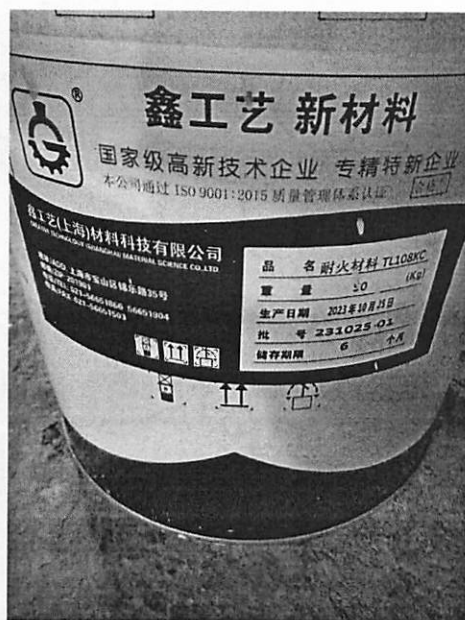
此次造成灼烫事故的燃烧物是作为造型燃烧烘干时所用的涂料：鑫工艺（上海）材料科技有限公司生产的耐火材料 TL108KC（以下简称涂料，见图 2、3），本产品为采用锆英粉为骨料的醇基涂料，含有 60%-80%的硅酸锆、10%-30%的醇剂、1%-10%的粘土类矿物、1%-10%的酚醛树脂、1%-5%的表面活性剂，其可溶于醇，微溶于水，具有醇类气味，闪点 12° C，爆炸上限 36%V/V，爆炸下限 3%V/V，适用于刷涂、流涂、喷涂等多种涂覆工艺。根据《危险化学品目录》（2015 版）序号第 2828 含易燃溶剂的合成树脂、油漆、辅助材料、涂料等制品[闭杯闪

点 $\leq 60^{\circ}\text{C}$ ]可以认定该醇基涂料为危险化学品。

要深刻汲取“9·20”事故教训，切实落实企业安全生产主体责任：一是提高管理人员的安全责任意识，严格履行安全生产职责，避免事故的发生；二是结合相关法律法规要求和本单位实际，重新梳理和健全完善本单位安全生产规章制度、安全操作规程，确保各项规章制度和操作规程切实有效；三是加强员工安全生产教育培训，强化安全培训责任，严格落实岗前教育培训和日常教育培训制度，使员工熟悉、了解各项安全法律法规及规章制度，掌握安全生产基础知识，熟知岗位工作职责和岗位安全操作知识，提高事故防范能力；四是重新摸排公司安全风险，明确耐火材料 TL108KC 等存在安全风险材料的管控措施，制定专门的管理制度，加强源头管控，通过教育培训、现场告知、监督检查等方式确保员工对所在岗位的安全风险有充分认识；五是加强企业员工的安全生产管理，健全安全生产标准化及相应的管理机制和行为规范，防止违章作业、违规操作行为的发生；六是坚持查严、查实、查细原则，深入开展事故隐患排查治理工作，采取相应的安全防范措施，及时消除事故隐患，避免事故的再次发生。
