# 南山粤海“8·5”一般触电事故调查报告

2025年8月5日8时40分许,在粤海街道鹏润达商业广场三楼302商铺(以下简称事发商铺)内,现场工人在房间吊顶处检查空调运行状态时,发生一起一般触电事故,造成1名工人死亡。

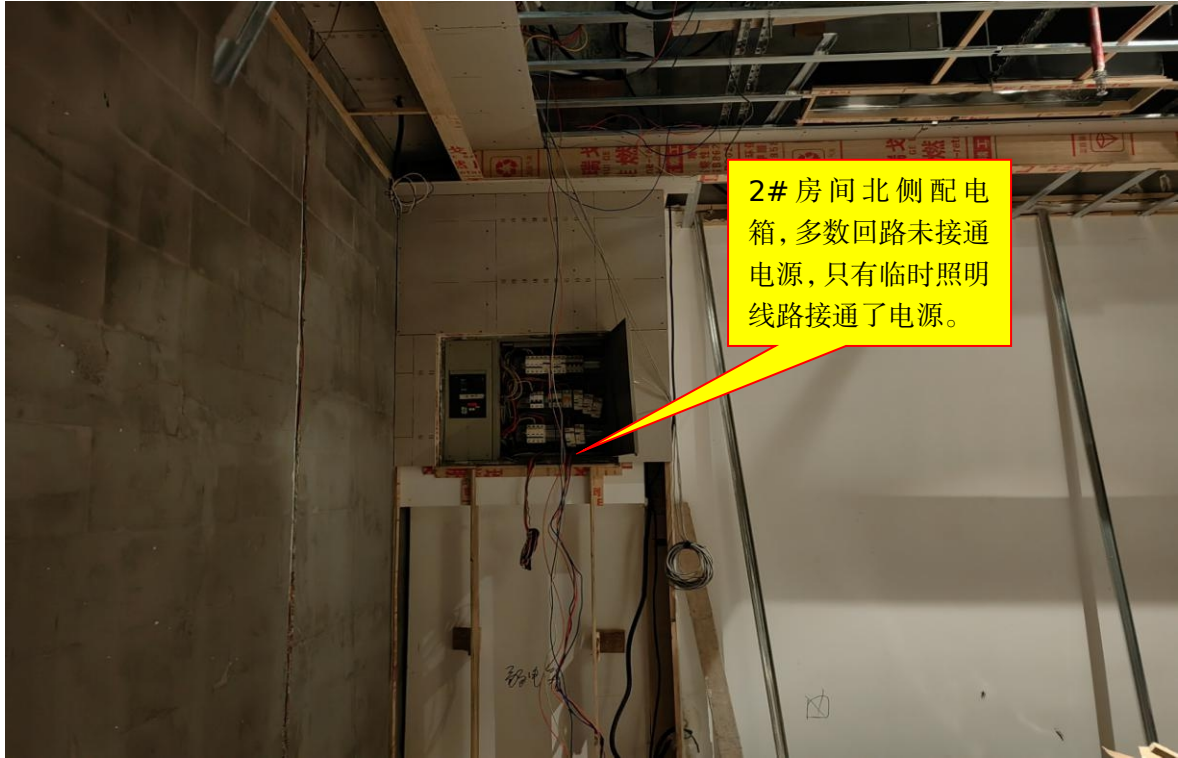
图 4 2#房间内状态

现场勘查时，事发商铺 2#房间北侧墙体有一配电箱，多数回路未接通电源，只有吊顶处临时照明回路接通了电源（图 4）。

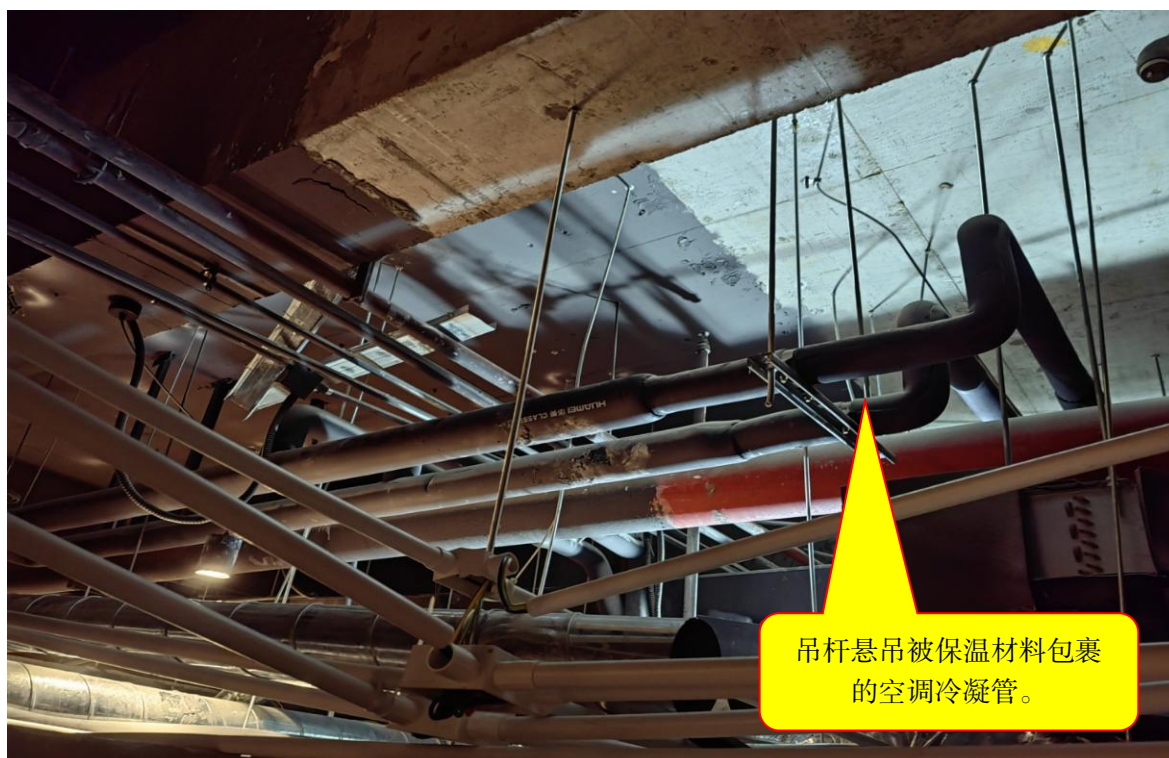
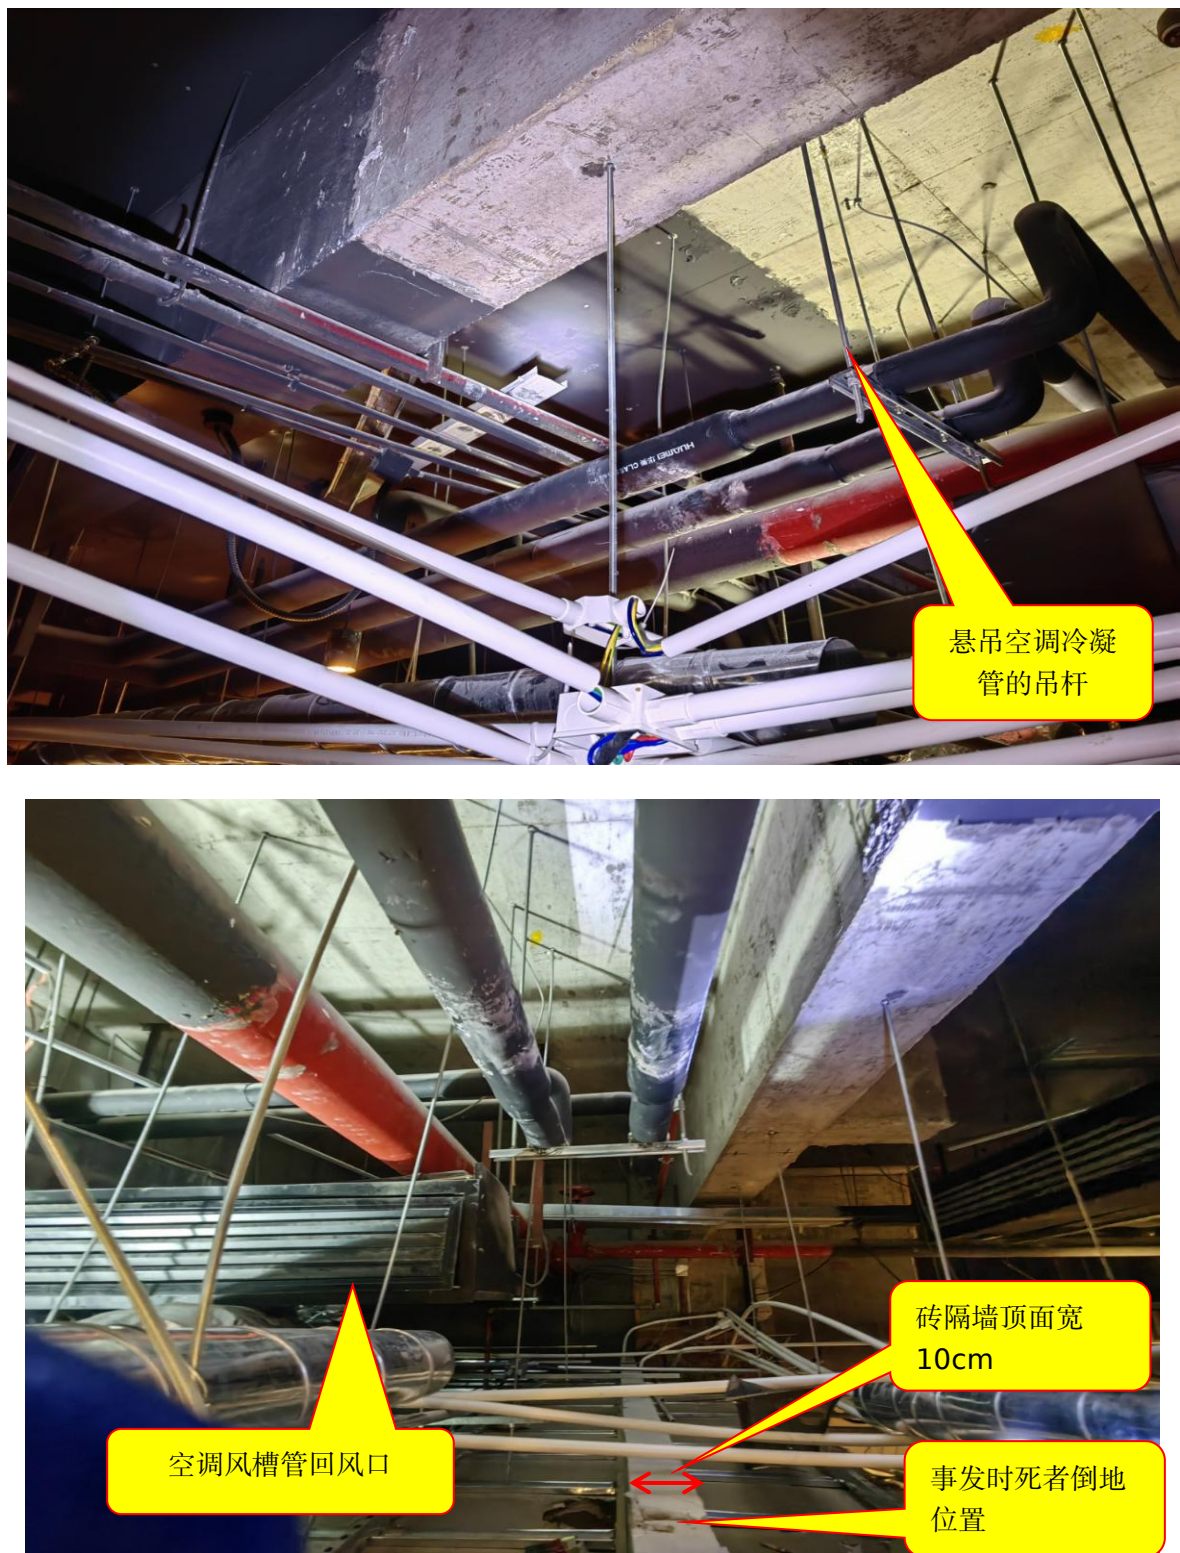
图5 1#房间吊顶处情况

事发商铺 1#房间顶部，在事发位置处安装有消防水管、金属吊杆、空调冷凝水管、空调风槽管等（图 5）。

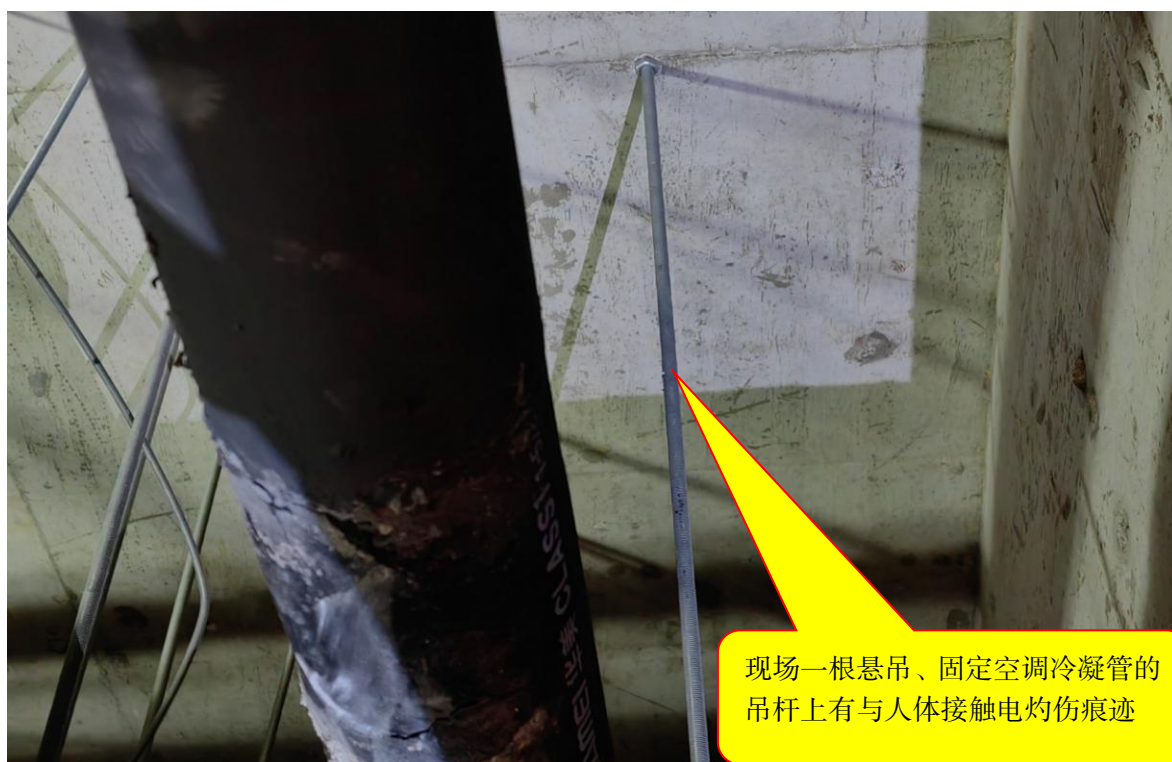
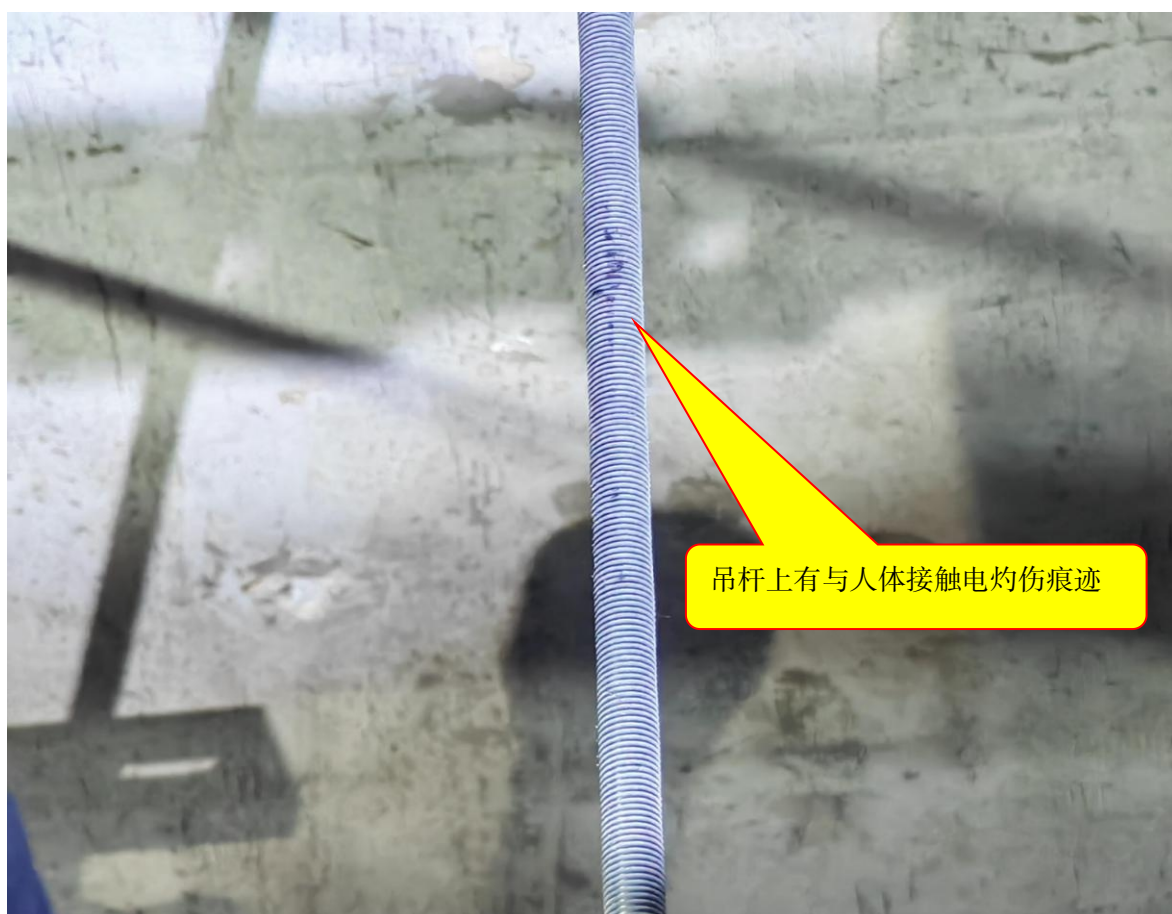
事发商铺 1#房间在事发位置处有两根金属吊杆用于悬吊、固定被保温材料包裹的空调冷凝管，其中一根金属吊杆表面有与人

体接触电灼烧的痕迹。经量测，此金属吊杆直径 9.6mm（图 6）。该金属吊杆上端锚入 3 层混凝土顶板内（图 7）。

图 6 空调冷凝管吊杆状况

2. 物的不安全状态：事发位置的空调冷凝管金属吊杆在初始安装的过程中，穿破了敷设于顶板混凝土内的“疏散指示”回路电源导线保护套管。陈某周在查看空调运行状态的过程中，金属吊杆受到扰动，其端部与“疏散指示”回路电源导线产生间歇性

接触，金属吊杆处于间歇性带电状态。

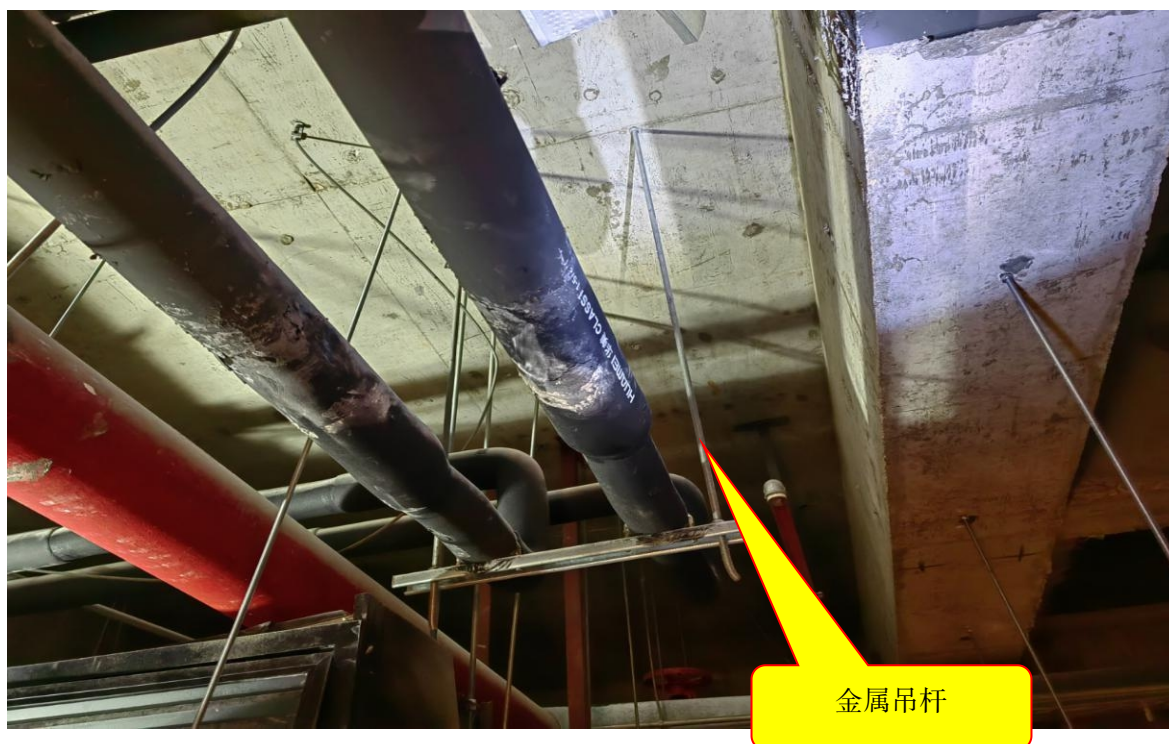
图 7 吊杆锚入混凝土顶板内
