# 栖霞亭口栖霞常鑫金矿有限公司常鑫矿区 “11·2”一般车辆伤害事故调查报告

栖霞市人民政府事故调查组

2026 年 1 月 12 日

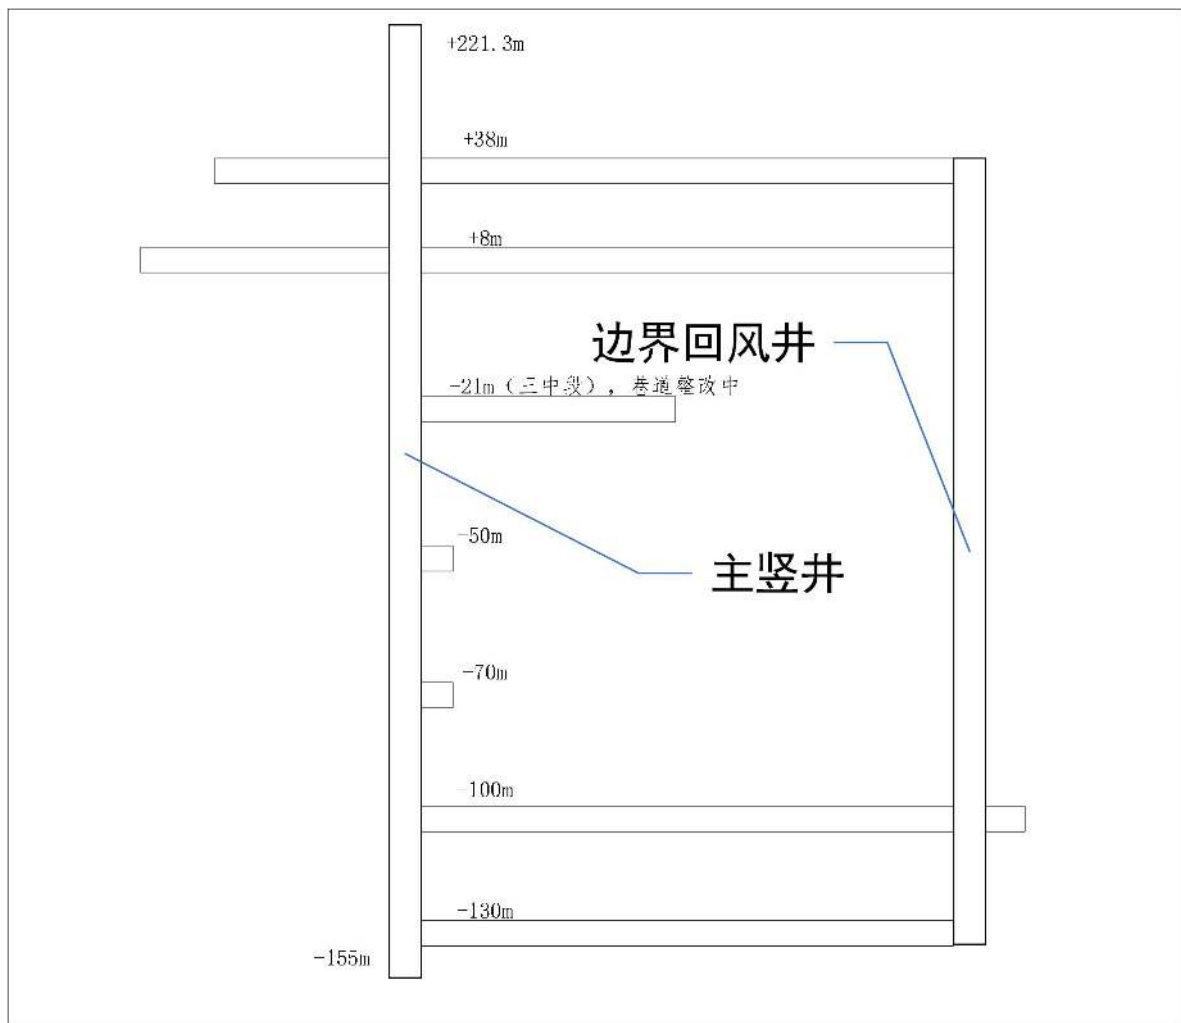
图 1 常鑫矿区示意图

2025 年 11 月 2 日 7 时 30 分许，常鑫公司常鑫矿区采矿车间班长李天柱安排扒装运输工马 XX、贾 XX、陈 XX 清理 3 中段（见图 1）巷道排水沟内的毛石和巷道卫生，安排凿岩工王新国、熊厚波前往 3 中段进行打钻作业。

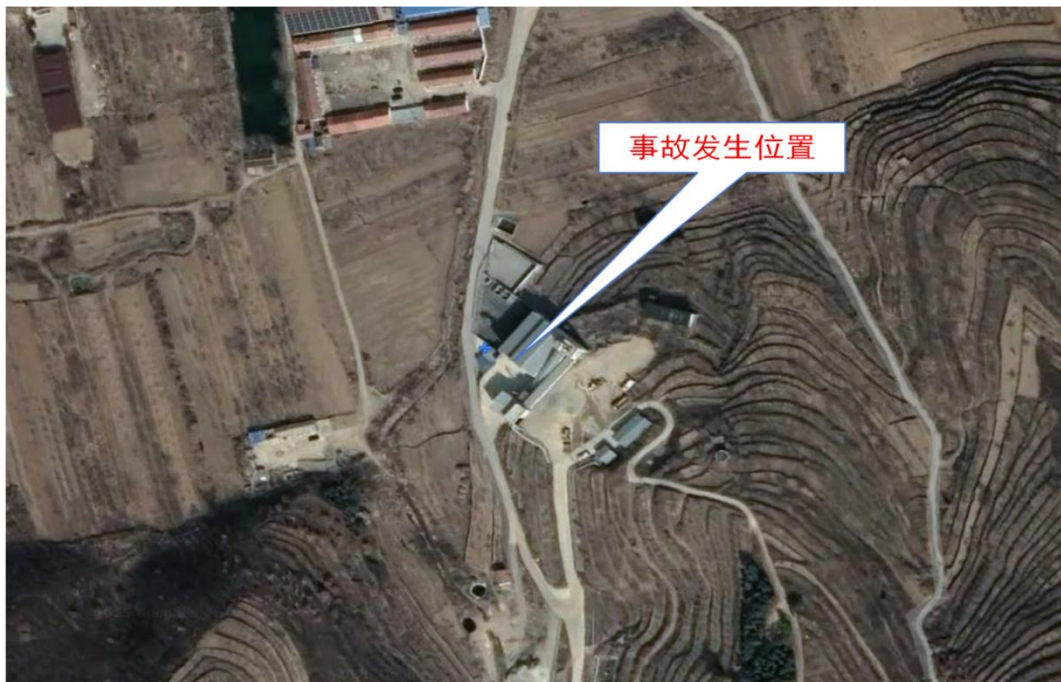
图2 事发地理位置

事故发生地位于常鑫公司常鑫矿区(见图2)井下3中段(标高-21米)0线井口车场位置。

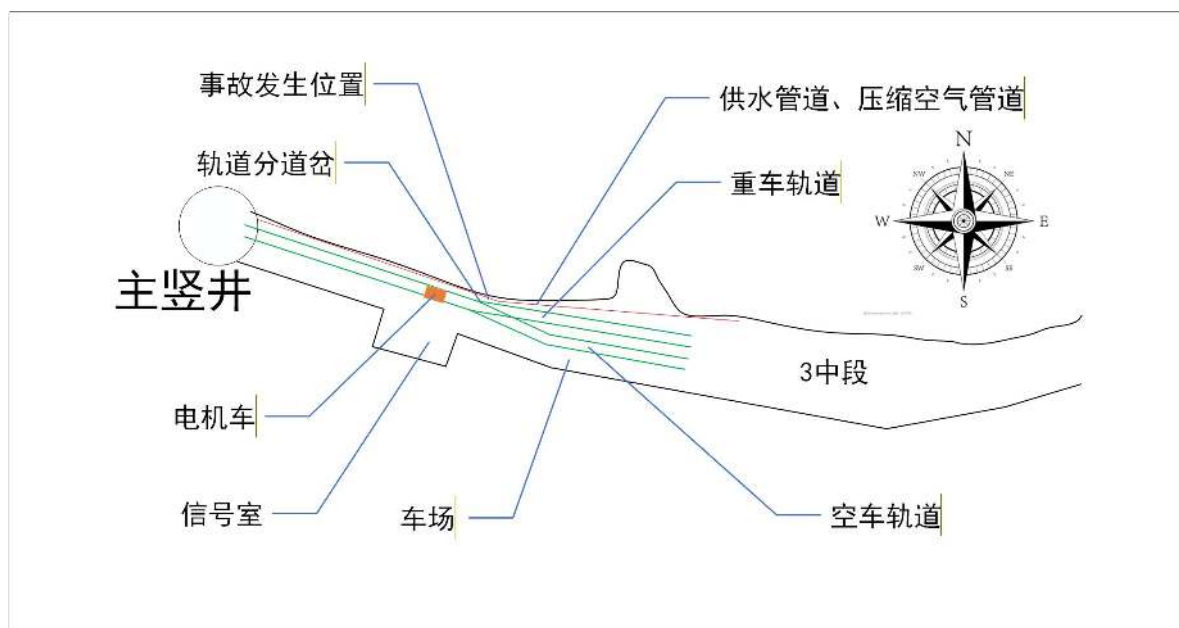
图 3 事发现场示意图

自3中段主竖井井口朝洞内延伸处地面铺设有矿车轨道,轨道内轨宽约60cm,外轨宽约65cm,轨道向东(内)距井口15m处有一道岔,道岔处有一变轨,轨道自变轨处向东分为两条轨道,一条向东(重车轨道),一条向东南(空车轨道)。3中段控制室北侧轨道上停放一辆电机车(长173cm,宽80cm,高72cm)(见图3)。

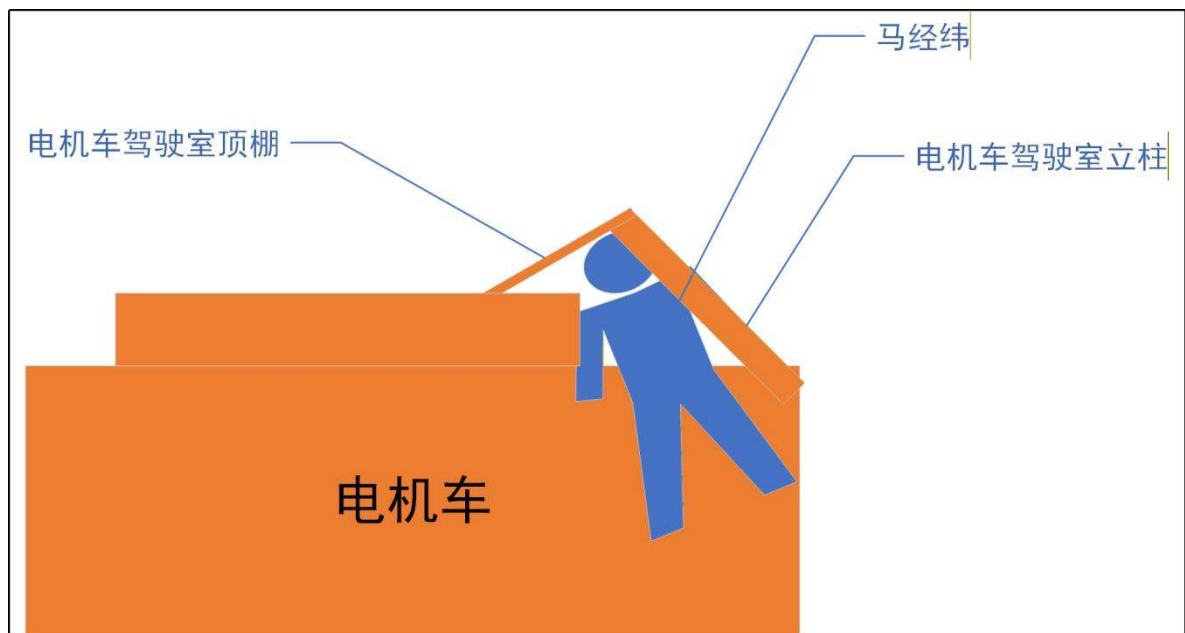
图 4 电机车及人员位置示意图

11 时 20 分许，贾 XX、陈 XX 将排水沟的毛石装满翻斗（以下简称重车），马 XX 驾驶电机车将重车拖向井口车场。在车场分道岔处，马 XX 将电机车转移至空车轨道时电机车脱轨掉道，电机车复位倒车过程中冲出轨道，撞向巷道岩壁及岩壁上的风管和水管，驾驶室立柱撞弯、顶棚下压，马 XX 被挤压在驾驶室内，事故发生。

经人员问询和现场勘验，车场附近风管、水管有碰撞、刮蹭痕迹，轨道分道岔附近地面有车轮痕迹。电机车车体完好，驾驶室立柱及顶棚损坏，受伤人员被挤压在驾驶室内，电机车驾驶室北侧立柱向内弯折，南侧立柱顶端断裂，顶棚向西侧倾斜，北侧立柱及顶棚东北角有擦蹭，车体东北侧有擦蹭，轨道北侧及轨道内侧地面有车轮碾压划痕（见图 4）。

事故直接原因：马 XX 在电机车脱轨复位时违反操作规程<sup>[2]</sup>，驾驶的电机车冲出轨道，与巷道岩壁及水管、风管发生碰撞，驾驶室立柱和顶棚变形，导致马经纬被挤压死亡。

(3)对电机车脱轨掉道的异常处置风险辨识和管控不全面。未辨识出脱轨掉道复位操作过程的风险,擅自在狭窄的空间进行快速倒车复位;日常隐患排查工作中,相关管理人员未对掉道脱轨进行规范处置。
